PROYECTO DE EJECUCIÓN DE CONSOLIDACIÓN Y PUESTA EN VALOR DEL RECINTO AMURALLADO Y CASTILLO DE BELCÁZAR (CÓRDOBA)

PLANO Nº **B-12** PLANOS DE ESTADO ACTUAL
CASTILLO. ALZADOS Y SECCIONES I
PATOLOGÍAS

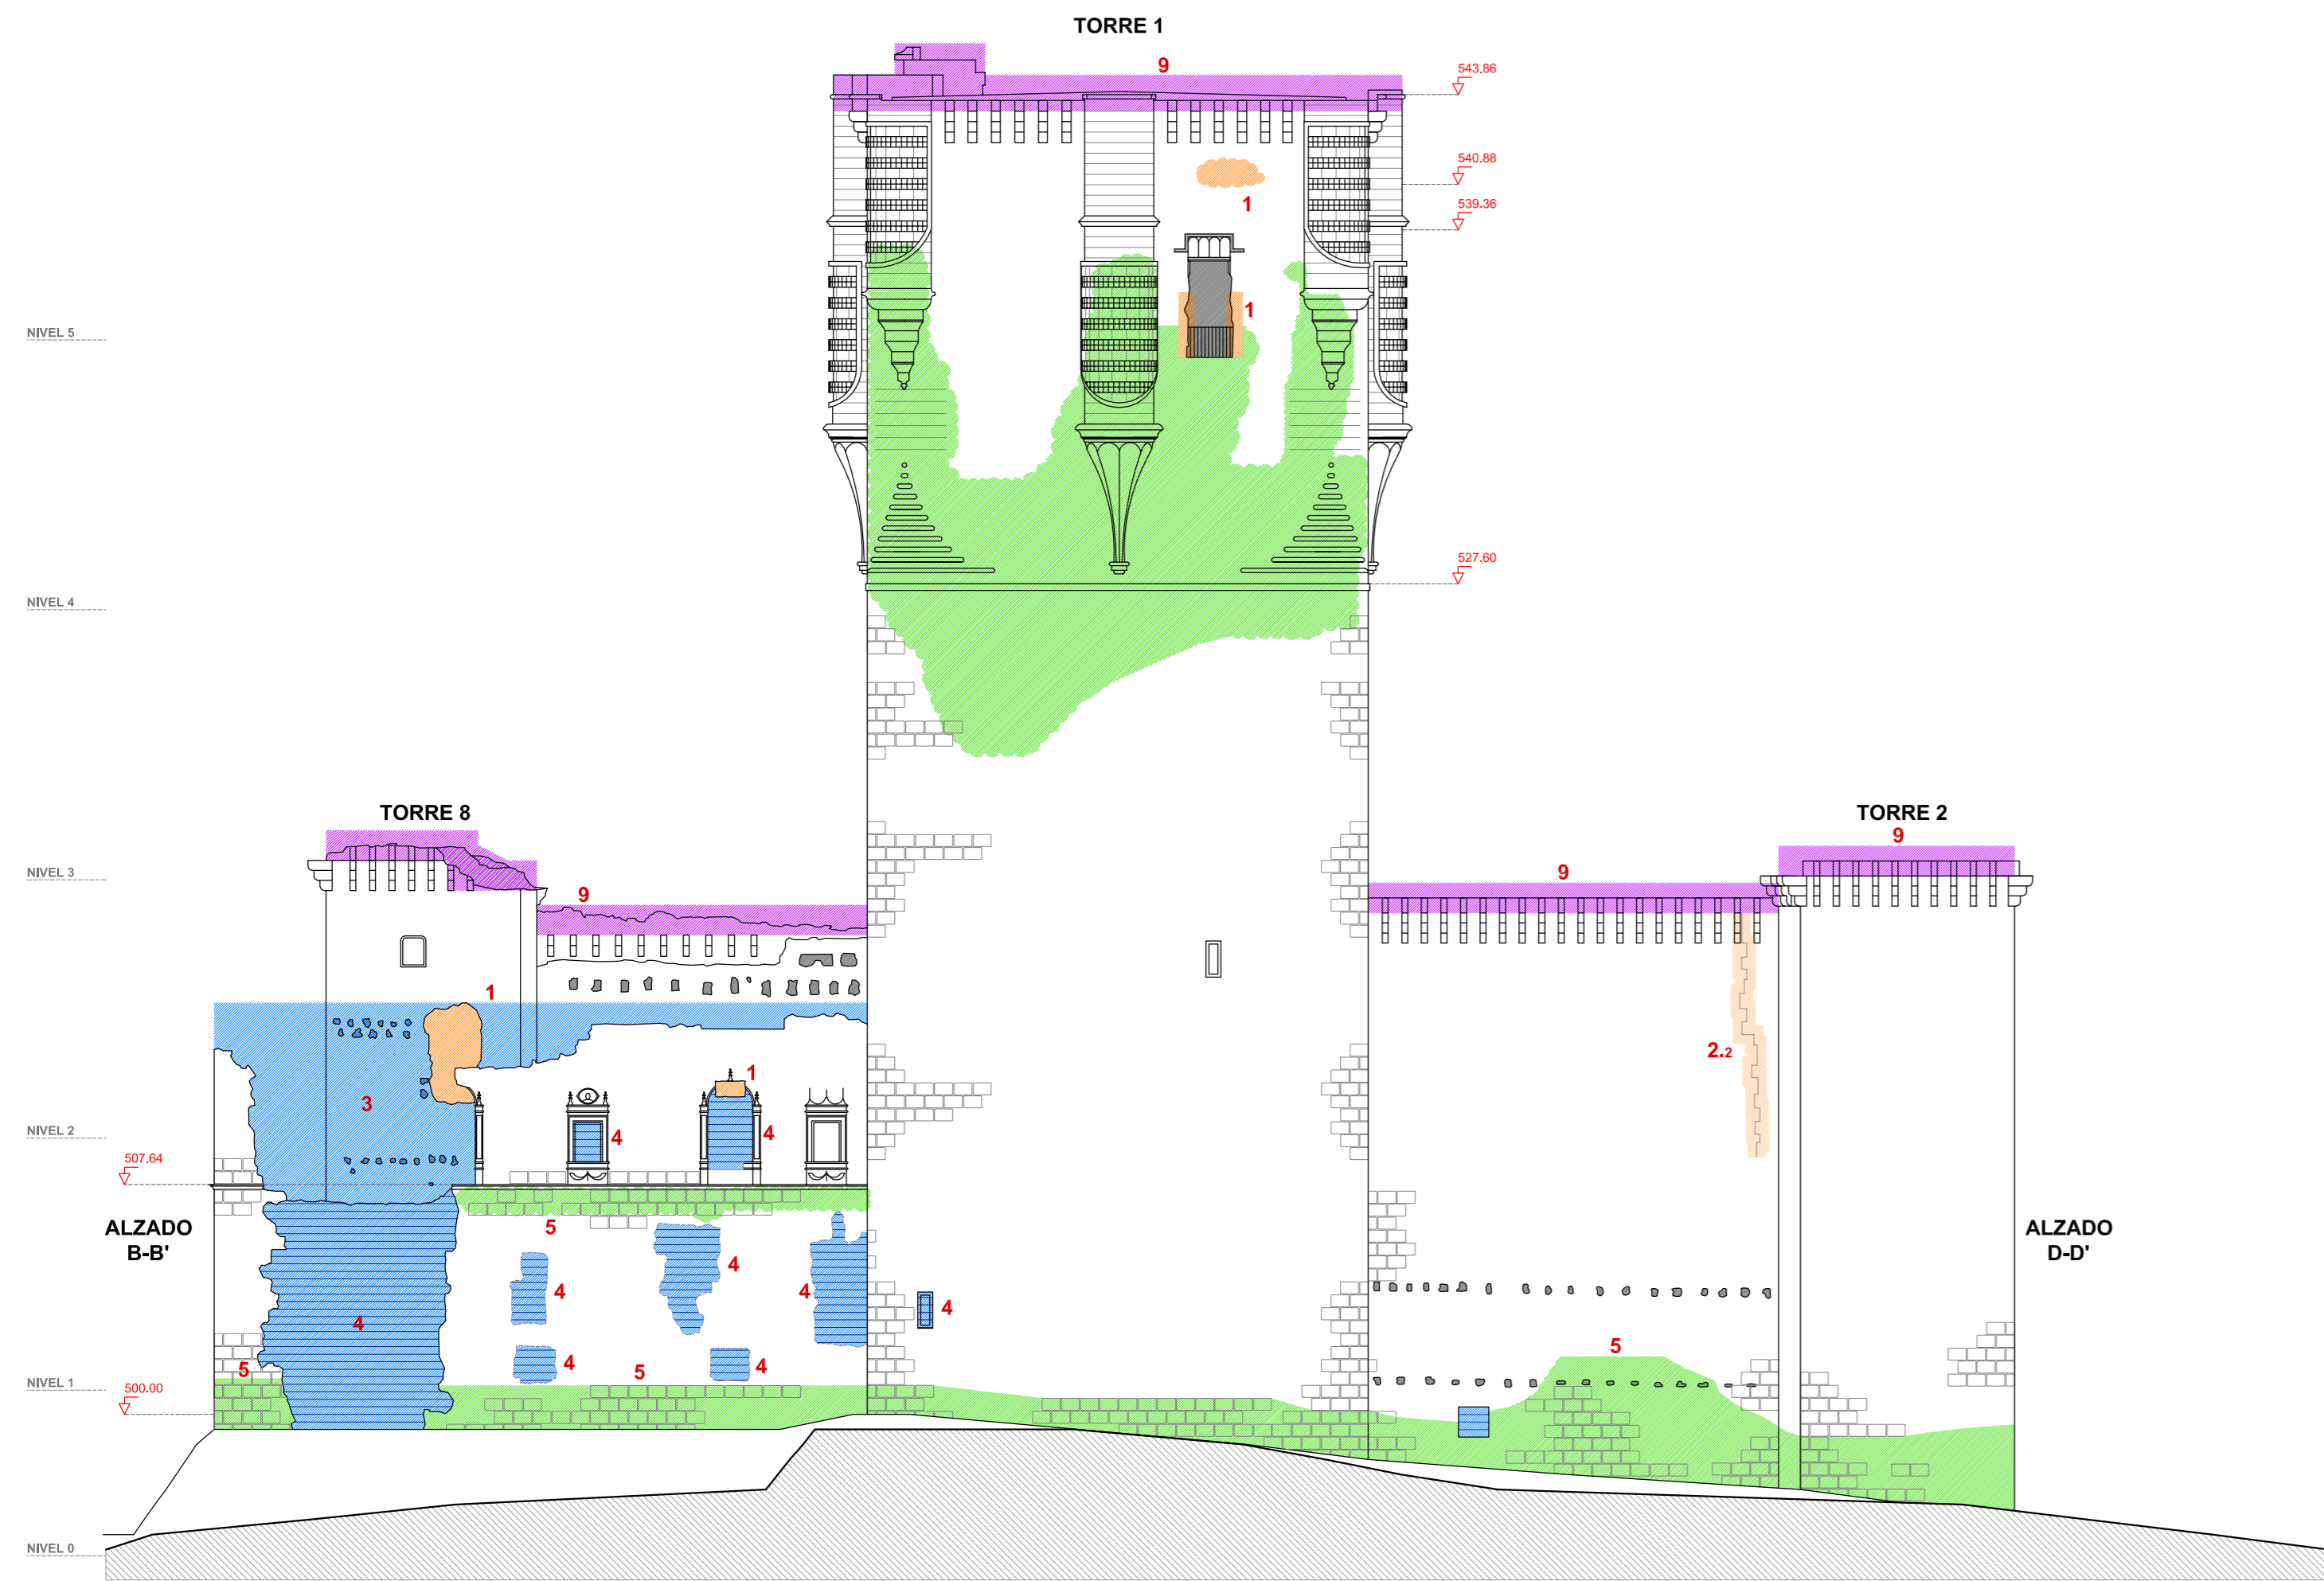
SECCIÓN A-A'. ALZADO SURESTE

- 1 PERDIDA DE SILLERÍA EN HUECOS, JAMBAS, DINTELES, PETOS
- 2.1 PERDIDA DE MURO, DESPRENDIMIENTOS DE FÁBRICAS Y RUINA DE ELEMENTOS
- 2.2 FISURA-GRIETA DE SILLARES DE GRANITO Y MURO
- 3 PERDIDA DE MURO DE FABRICA DE SILLARES, INESTABILIDAD ESTRUCTURAL
- 4 RECONSTRUCCIÓN DE LIENZO DE MURO DE FÁBRICA, MAMPUESTOS, LAJAS DE PIEDRA SIN HOJA EXTERIOR O CON BLOQUES DE HORMIGÓN
- 5 PERDIDA DE MORTERO EN JUNTAS Y CANTERÍA EROSIONADA. REJUNTADOS CON MORTERO PORTLAND
- 6 RESTOS DE REVESTIMIENTO DE PARAMENTO. ENLUCIDOS SOBRE FABRICA DE GRANITO

- 7 PERDIDA DE ARCO ESCARZANO DE GRANITO EN APOYO DE GALERÍA EXTERIOR
- 8 PERDIDA DE BÓVEDA DE ROSCA DE LADRILLO
- 9 PERDIDA DE ELEMENTOS DE CUBRICIÓN Y REMATE.
- 10 DESAPARICIÓN DE NIVELES O PISOS. FORJADOS DE ESTRUCTURA. MADERA Y TABLAZÓN. MECINALES DE APOYO EN MURO
