Parroquia de Malaguilla: una restauración minimalista controlada

Luis de Villanueva Domínguez, arquitecto. Universidad Politécnica de Madrid

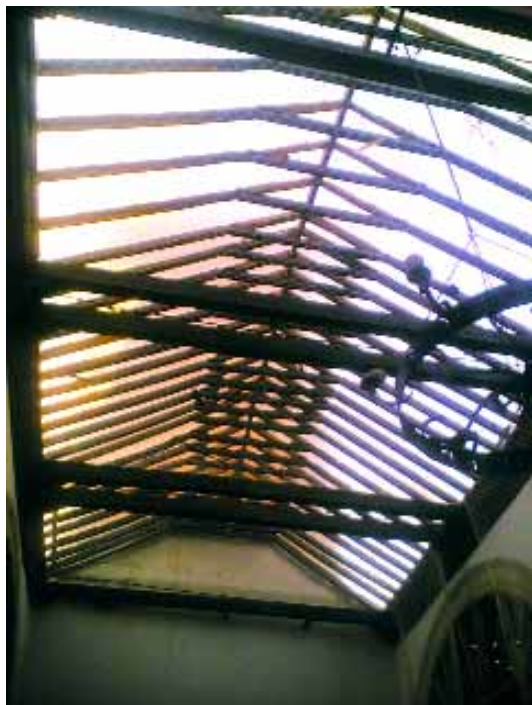
1. Cabeceo hacia el exterior del muro sur, que se manifiesta por una inclinación de la cornisa, la aparición de fisuras, así como por una separación del cortaviento.
2. Desplome hacia el exterior de las dos columnas centrales de la arcada que separa la nave mayor y la nave lateral al sur.
3. Inclinación de los canes de apoyo de los tirantes de madera, con desplazamiento de estos hacia el sur, perdiendo su posición inicial.
4. Desplazamiento del cuadral sur, saliéndose de su ensamble con el estibo situado encima del arco toral.
5. Falta de tensión en los tirantes de acero.
6. Enlace deficiente entre los tirantes de acero y el zuncho de hormigón.
7. Flecha manifiesta de los pares.
8. Apertura en clave de la portada de la iglesia.
9. Fisura exterior en el muro de la sacristía a 45° desde un ángulo de la ventana hacia el suelo.

La principal causa de los desperfectos indicados se estimó en la abertura superior de la estructura transversal de la iglesia, que se manifestaba en el cabeceo del muro sur hacia el exterior (1), el desplome de columnas (2), la inclinación de los canes y el desplazamiento de los tirantes (3) y el desplazamiento del cuadral saliéndose de su ensamble (4).

El empuje horizontal que ha experimentado la armadura de la cubierta de la nave mayor no ha estado suficientemente contrarrestado por los tirantes y ha producido el desplome de las columnas, el desplazamiento de los tirantes de madera y del cuadral.

Parroquia de Malaguilla. Daños estructurales observados. Foto: Material del estudio

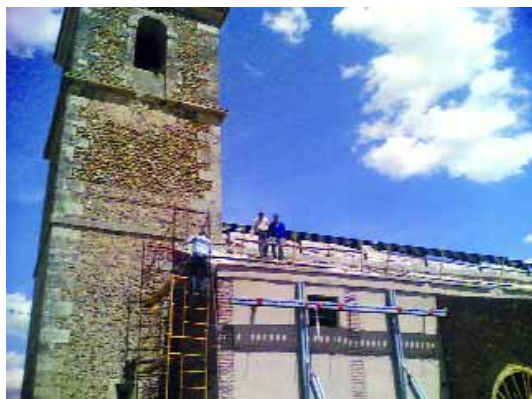
Exterior de la Parroquia de Malaguilla. Intervención Foto: Proyecto de Intervención

Para mejorar el equilibrio de la estructura, se proyectó rehacer el pórtico situado delante de la puerta de acceso, que contribuirá notablemente a impedir desplazamientos hacia el sur. Se rehizo el pór-

tico con una forma que recuerda la del anterior aunque se ha procurado estilizar su perfil con objeto de evitar el aspecto torpón que tenía.
