La Iglesia de San Nicolás en Alicante. De su des-restauración

Santiago Varela Botella, arquitecto. ALPRM

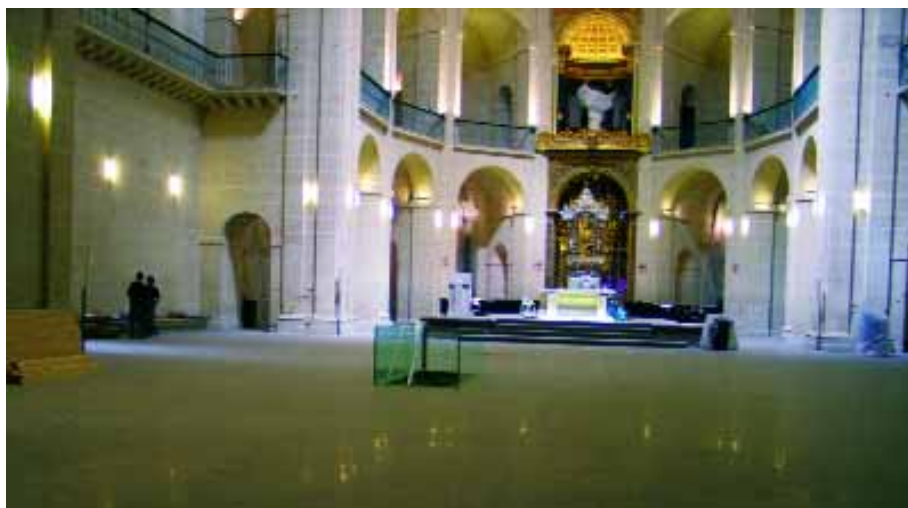
Aspecto de la nave del templo tras la restauración efectuada. Foto: Santiago Varela Botella

Por la necesidad de realizar las instalaciones eléctricas, eliminando las que resultaban aparentes hasta ese momento, habíamos previsto canalizaciones realizadas por el suelo. Levantado el pavimento moderno, se apreció el mal estado del original y las amplias superficies con muchas faltas, entre otras las resultantes con motivo de desmontar el coro. Se repuso, siguiendo las previsiones establecidas, uno nuevo de mármol gris bronce, con la finalidad de proporcionar con su tono oscuro peso visual al plano horizontal. Siguiendo en la colocación un despiece con losas de un metro cuadrado, delimitadas por franjas estrechas y tacos cuadrados. Supone la recuperación tipológica de numerosos despieces existente en iglesias medievales. De los cuales esta iglesia, como se ha dicho, participa.

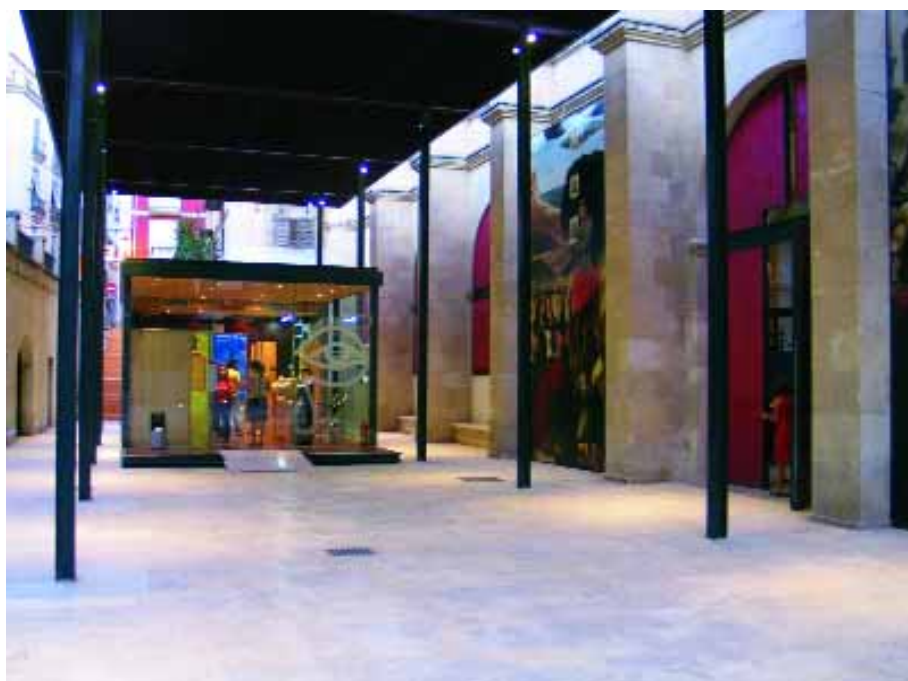
Actuación en la plaza del claustro. Foto: Santiago Varela Botella

En la plaza hubo que realizar un pabellón, destinado a centro de recepción e información de los visitantes asistentes a las sedes expositivas. Es una construcción de pequeñas dimensiones, llevada

a cabo con carácter provisional, ceñida a la duración temporal del acontecimiento. Construida en estructura metálica y vidrio, ha sido la ocasión propicia para reponer en el espacio abierto un volumen cerrado, con carácter funcional. Al tiempo que la marquesina que llena los vacíos con su propio vacío, ofrece una arquitectura muy liviana, resuelta mediante pies derechos de perfiles metálicos industriales, para soportar las lamas de madera que tamizan la entrada de sol. Sus dimensiones están determinadas por los contrafuertes del claustro, la altura de ambos elementos quedan enrasados, mientras que su posición coincide con los ejes, de manera que la modulación de los tramos del claustro se trasladan al exterior. La solución, a modo de propuesta, permite rememorar de manera tipológica la reposición de un volumen que rememore el histórico original, derruido medio siglo atrás. La actuación con lenguajes desornamentados pretenden ser únicamente un ejercicio de cómo actuar en tramas consolidadas históricamente, evitando de otra parte que resulten morfológicamente idénticos a los edificios en su momento demolidos, reposición que hoy resultaría imposible por desconocer su aspecto arquitectónico.

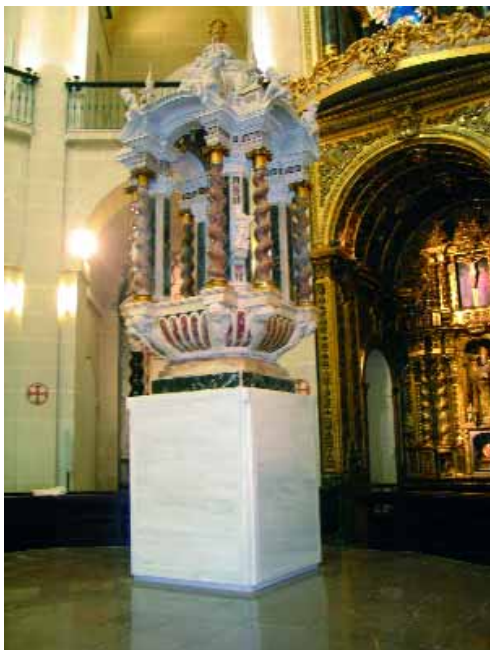
Aspecto del baldaquino repuesto en su lugar de origen. Foto: Santiago Varela Botella

Sí por el contrario efectuamos dos actuaciones. Ambas invierten aquellas efectuadas medio siglo atrás. Así, tras la oportuna restauración, el baldaquino, con el tabernáculo, quedó de nuevo situado en el presbiterio, coincidiendo con el eje longitudinal de la nave. Para llevar adelante esta actuación hubo que reformar la franja delantera de la plataforma de la capilla mayor, afectando tan sólo a la ampliación realizada en la reforma antes aludida. De este modo se trasladó a un lado la sede episcopal, dejando su lugar libre para el baldaquino. Ahora de nuevo situado en el lugar de origen sobre un pedestal diseñado ex novo, construido mediante gruesas placas de mármol macael blanco, idéntico al que forma el ara del altar y el ambón. El resultado permite poner un acento vertical en la capilla mayor, en correspondencia a la composición de los alzados. Puesto que el interior adolecía de una composición en exceso horizontal y, sobre todo, sin el elemento significativo de carácter litúrgico capaz de atraer la mirada.

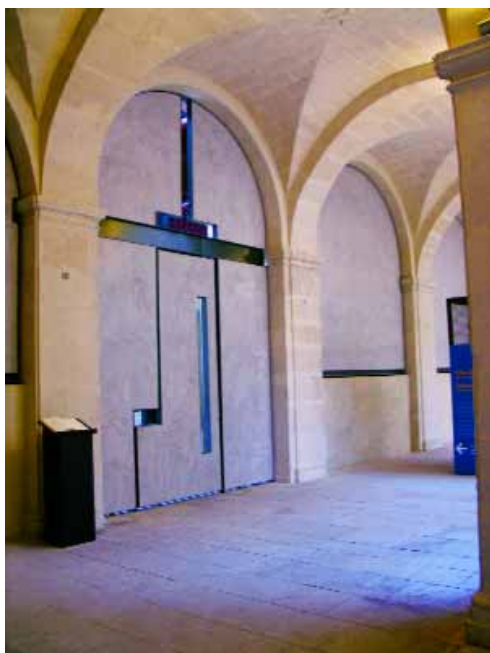
Cerramiento interior de la fachada norte del claustro. Foto: Santiago Varela Botella

Para eliminar la actuación precedente y repristinar el claustro se ha procedido a cerrar los huecos abiertos de la fachada norte, conservando las rejas existentes por motivos de seguridad. A su vez, dejando patente el hecho de una actuación que ofrece la posibilidad de resultar reversible. Se han construido paneles situados en ambas caras de la reja, dispuestos sobre una estructura metálica autónoma, separadas de las fábricas, dejando una junta perimetral que sirve de testigo a la independencia constructiva entre los diferentes elementos. Se pretendía de este modo soslayar el mimetismo con las fábricas existentes, por tanto se consideraba conveniente evitar el empleo de la piedra en la realización de los cerramientos. Se ha procedido a un acabado superficial de mortero y estuco, de

Estaba previsto cerrar aquella fachada del lado norte del claustro. Dejando, por motivos de seguridad en el interior de la iglesia, las sólidas rejas de colocación moderna. Procediendo a realizar a ambas caras sendos tabiques opacos que, mediante una junta perimetral, sin tocar la obra de fábrica existente, evidenciaran el carácter de provisionalidad temporal. Pero que sobre todo sirven para separar visualmente el exterior del interior, recuperan de este modo el carácter privado del claustro, que se había perdido por la intervención de los años setenta. La terminación en el interior mediante el color gris impide la identificación con la piedra, al tiempo que evita estridencias cromáticas, al contrario que en el exterior, donde elegimos el carmín, acorde con la policromía en rojo almagra de las fachadas próximas.
