Des-restauración *versus* restauración en la iglesia de Santa María de la Fuente, Concatedral de Guadalajara

José Juste Ballesta, Doctor arquitecto. ALPRM

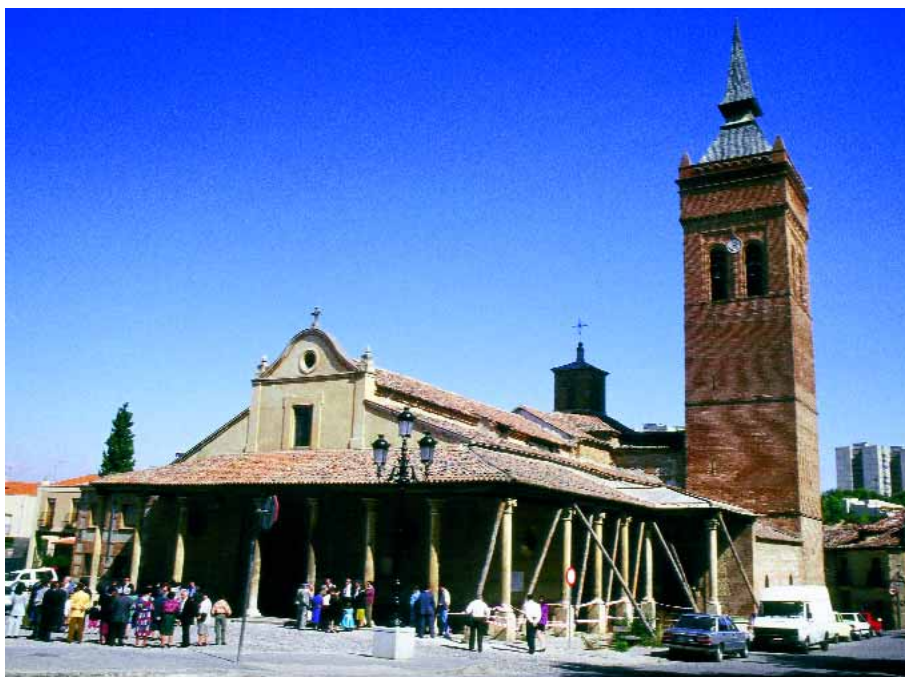
La configuración del edificio, tal y como llegó a principios del siglo XX, era pues en síntesis el producto de las transformaciones renacentistas y barrocas de un edificio mudéjar, con resultados consistentemente contradictorios e incluso chocantes, que se manifestaban, por ejemplo, en la composición desaliñada de la fachada principal, o en las desgarbadas proporciones del oscuro interior.

Estado general de la iglesia de Santa María de la Fuente, Concatedral de Guadalajara, previo a la intervención. Foto: José Juste Ballesta

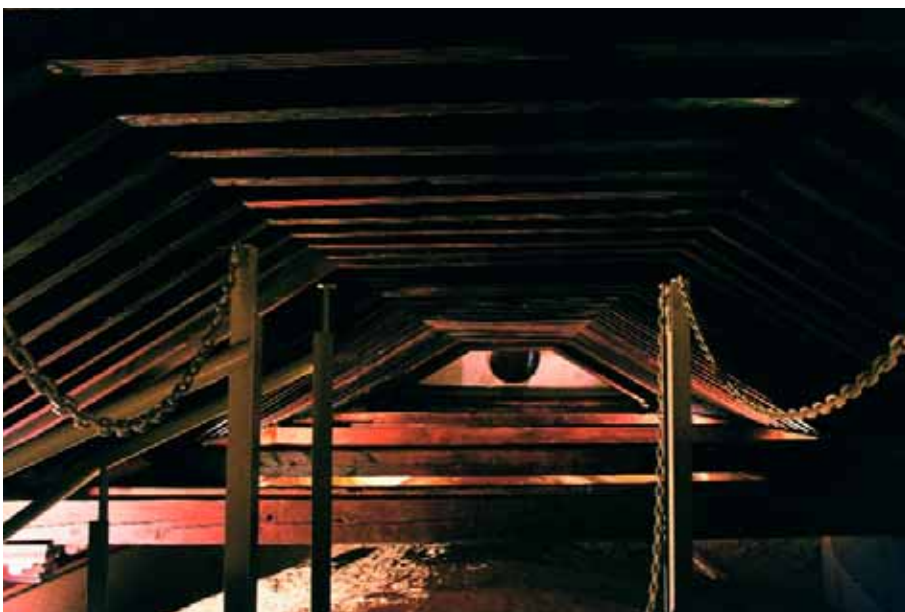
Y es que los revestimientos barrocos habían preservado, ocultas en el bajo cubierta, las partes altas del antiguo edificio mudéjar, incluido el alfarje de la nave central, cuya función había quedado reducida a la de simple elemento soportante de la cubierta. Se trataba, pues, de recuperar y hacer compatibles aquellos elementos mudéjares conservados por encima del nivel de las bóvedas, con los ámbitos inferiores del templo acondicionados con lenguaje barroco.

Acondicionamiento de los ámbitos mudéjares del bajo cubierta. Foto: José Juste Ballesta

En cuanto a las fábricas, se demolieron las deplorables reconstrucciones realizadas en los años 50, y se rehicieron posteriormente con técnicas constructivas de calidad, compatibles con las históricas. Se hizo especial hincapié en la consolidación de los tapiales y en la fijación de los restos de los sucesivos revestimientos de acabado originales. Finalmente, se colocaron pasarelas y una iluminación dispuesta para servicio específico de la contemplación de los componentes mudéjares.

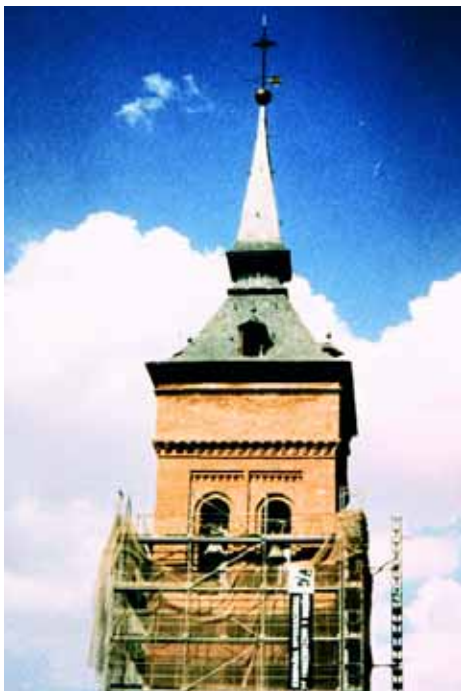
Como se dijo anteriormente, en los primeros años del siglo XX, y a la vista de los daños que presentaban los faldones del chapitel, se ejecutó una intervención en éste, consistente en la eliminación de las partes inferiores del chapitel del XVI, las cuales fueron sustituidas por un pintoresco peto neomudéjar decorado con arquillos ciegos y remates piramidales en las esquinas; este peto escondía un canalón para recogida de las aguas que, una vez atorado convenientemente por la suciedad, constituía un foco de humedad que afectaba de manera permanente a la armadura del chapitel. Además, se alteró profundamente el comportamiento constructivo de aquélla.

Chapitel de la torre, después de la "des-restauración".
Foto: José Juste Ballesta

Dada la relativa proximidad en el tiempo de la actuación realizada, existía una documentación fotográfica que reflejaba suficientemente el estado previo a la reforma realizada, conservándose por otro lado diversos ejemplos tipológicamente afines al chapitel de Santa María, por lo que la operación de “des-restauración” propuesta no revestía dificultad desde el punto de vista metodológico; a pesar de ello, habían sido necesarios varios años para “convencer” a los responsables locales en materia de Patrimonio de la oportunidad de restituir los elementos que habían sido eliminados del chapitel.

Pero la actuación pudo realizarse finalmente, y una vez repuestos los componentes del chapitel desaparecidos, se acometió la rehabilitación de los cuerpos interiores de la torre. El resto de la intervención, de carácter ordinario, se realizó sin mayores problemas, quedando tras ella más patente si cabe, la belleza de la arquitectura mudéjar de la torre, una vez que su chapitel de coronación barroco hubo recuperado su antigua dignidad formal y constructiva.

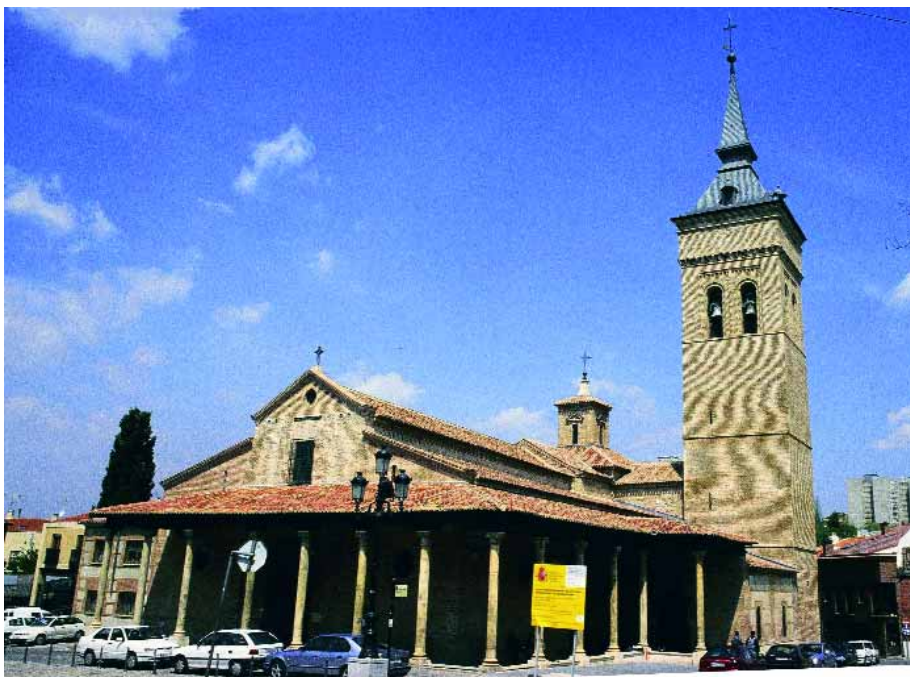
Estado final del exterior de la Concatedral, tras la restauración. Foto: José Juste Ballesta

Ante este panorama, y una vez picados los enfoscados de cemento que cubrían los paramentos de ladrillos históricos, se optó por dejarlos vistos, una vez restaurados, con la doble finalidad de potenciar el aspecto unitario del edificio, basado en el uso predominante del ladrillo, y de dejar manifiesta la autenticidad de las fábricas históricas. También se demolieron las pésimas reconstrucciones sectoriales de los muros del cerramiento de la nave norte, y se aumentó su altura –dejando reconocible esta operación en el interior del bajo cubierta-, hasta igualar la del alero lateral de la nave sur.

Finalmente, se reconstruyó el frontón de acuerdo con el perfil que había poseído en el siglo XVI, según habían puesto de manifiesto los estudios históricos, y se revistieron con ladrillo los cerramientos laterales. Con el fin de dejar manifiesta la contemporaneidad de la reintegración historicista así realizada, se incluyeron unos bajorrelieves en bronce datando la intervención.
