# Estudio de intervención de conservación-restauración en estratos de pinturas murales superpuestas de cronología medieval

**María Antonia Garrido Martínez**, restauradora del Museo Provincial de Ciudad Real

En abril de 2005 fue encargado, por la Consejería de Cultura de Castilla La Mancha, un estudio para la valoración técnica y económica de la recuperación de las pinturas murales de la Iglesia de S. Vicente Mártir de Paredes de Escalona (Toledo). Se analizan en él desde su historia, materialidad y diagnóstico, a los planteamientos de metodología de actuación, deteniéndonos en controvertidos problemas a resolver, cruciales para su puesta en valor, con las garantías exigibles de rigor científico, conservación y durabilidad en el tiempo. Partiendo de la premisa de que el fin último de nuestra legislación de patrimonio es el acceso a los bienes que constituyen nuestro patrimonio histórico, se entiende aquél como un instrumento de base para la administración regional, con el objetivo de acometer la planificación, el control y el mantenimiento de una compleja intervención de conservación-restauración que permitiría disfrutar de un singular conjunto de pinturas murales, asegurando su

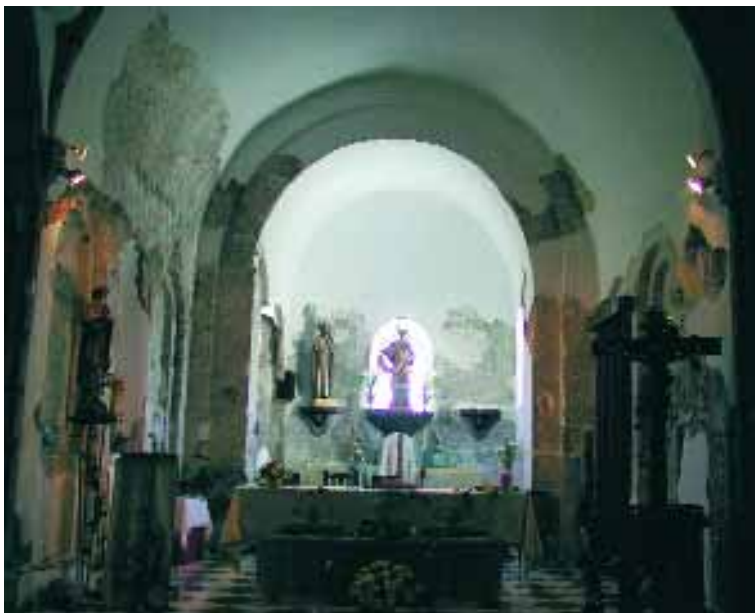
Vista general del interior de la cabecera de la iglesia. Se aprecian los restos de pinturas y el muro de ladrillo descubiertos, y la iluminación natural excesiva. Igualmente la bóveda del tramo presbiterial y la falsa bóveda de medio cañón que enmascara gran parte del cascarón original. Esto ha venido confundiendo sobre el sistema constructivo del ábside, ya que suponía una extraña disposición arquitectónica en esta tipología. Foto: Antonia Garrido Martínez

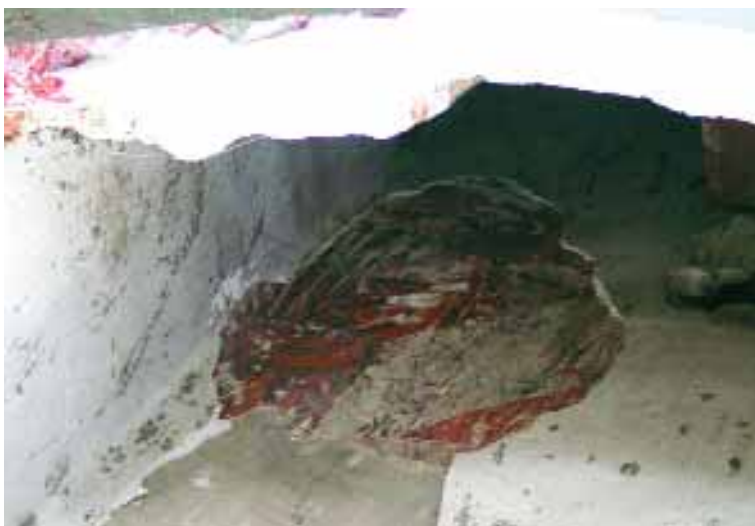
Dentro del hueco de la cámara de aire creada por la bóveda añadida, los colores han permanecido protegidos, por lo que se conservan muy intensos. Foto: Antonia Garrido Martínez

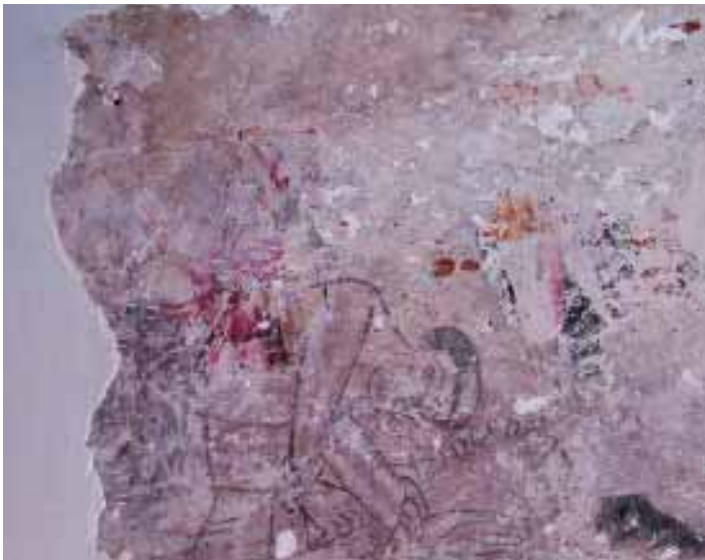
Dentro de este tipo de transformaciones se pueden encuadrar las del intento de recuperación de la policromía del primer estrato pictórico, por manos no especializadas, retirando capas sucesivamente, según la facilidad de desprendimiento que presentaban, lo que ha sido nefasto, sobre todo, para el segundo estrato, menos adherido.

Descubrimiento incontrolado de la primera policromía que muestra los distintos estratos superpuestos. Los pocos restos de color en superficie corresponden al segundo revoco, sin que haya sido considerado de importancia, hasta ahora.  
Foto: Antonia Garrido Martínez
