El Real Monasterio de Santa María de Sigüenza. Programa de Conservación del Patrimonio Histórico Español de la Fundación Caja Madrid, Convenio con Diputación General de Aragón

Mariano Pemán Gavín, Escuela Técnica Superior de Arquitectura de la Universidad de Navarra

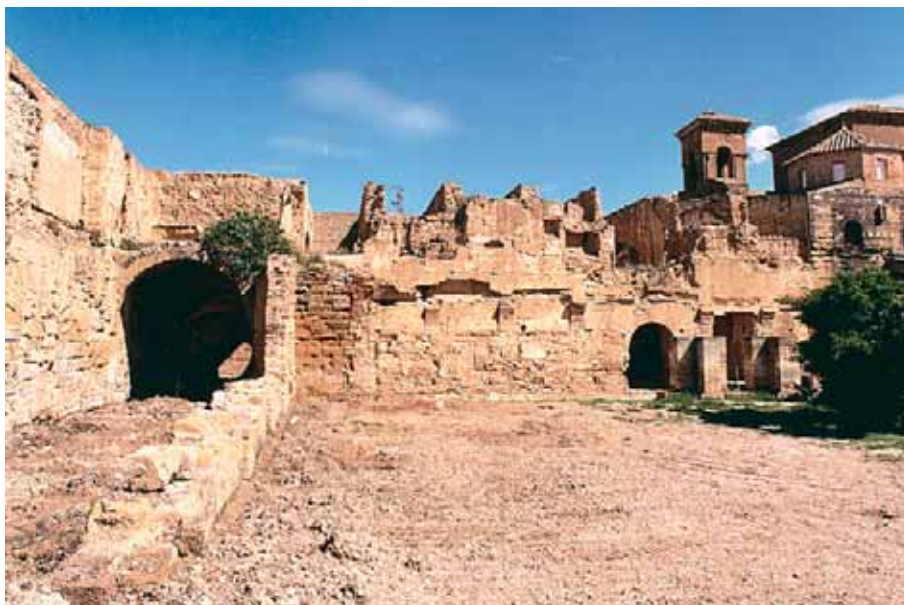
Claustro. Estado de conservación en 2002. Foto: Luis Franco y Mariano Pemán

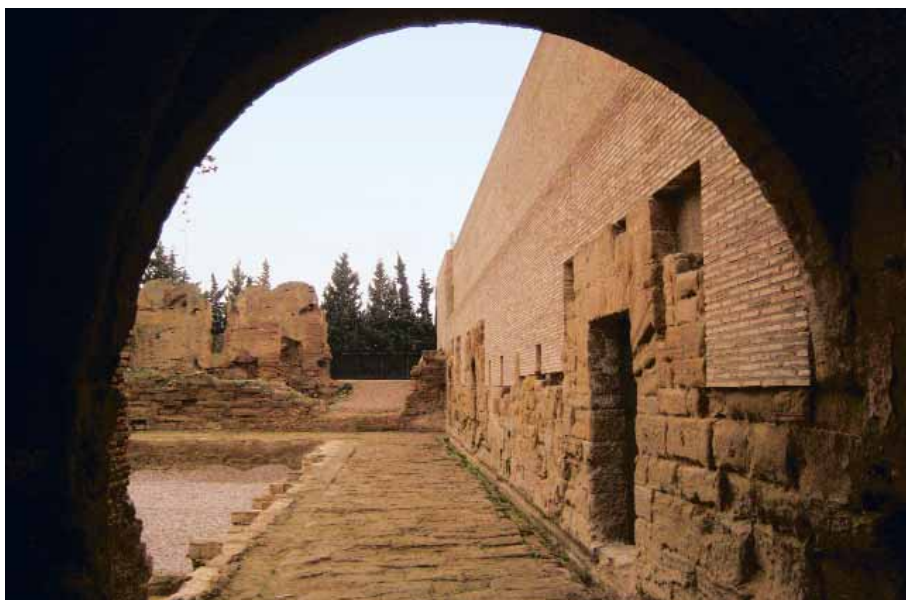
Vista del lienzo norte del claustro después de la última restauración. Foto: Luis Franco y Mariano Pemán, 2006

Por lo que respecta al claustro incluimos en el proyecto una propuesta de reconstrucción analógica de la arcada del ladrillo para configurar la delimitación del patio y significar las dos escalas del claustro, las crujeas y las galerías, aunque éstas quedarían sin cubrir. Con ello se recupera la tipología claustral pero sin la reconstrucción de una entidad arquitectónica integrada, para la cual no existe un guión coherente ni justificación alguna.

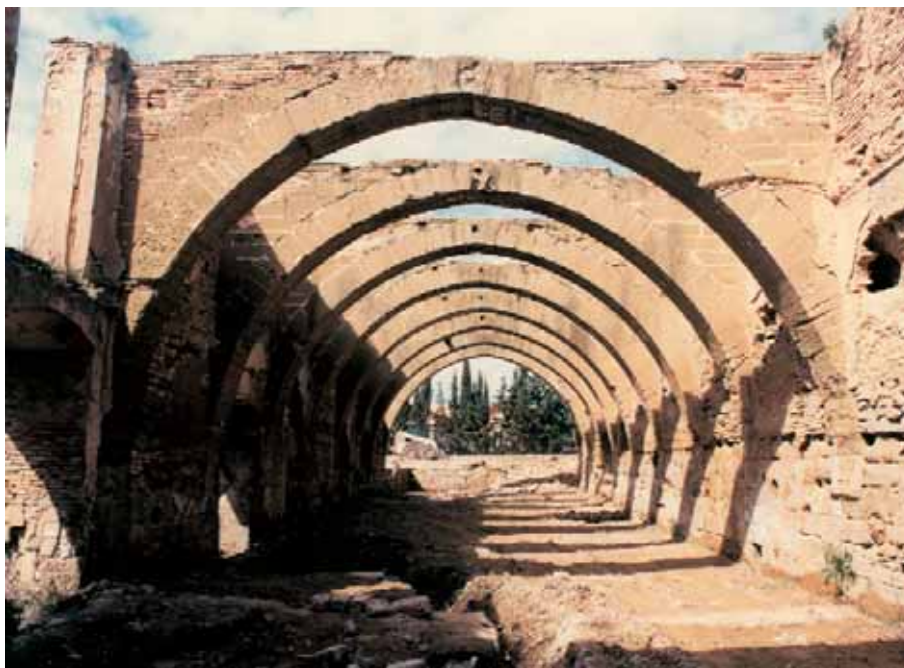
Arcos de la nave norte de dormitorios en 2002. Foto: Luis Franco y Mariano Pemán

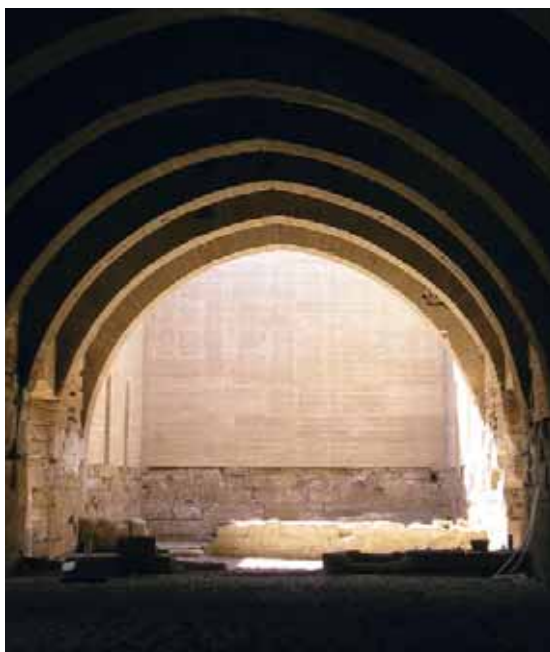
Nave norte de dormitorios después de la última restauración. Foto: Luis Franco y Mariano Pemán, 2006

La solución constructiva consiste en la ejecución de un forjado de madera sobre los propios arcos transversales en el nivel constituido por recrecimientos de éstos, realizados en ladrillo en los siglos XIII y XIV para constituir una planta elevada, aunque ahora no se realiza este segundo piso, dejando la arquitectura interrumpida justamente en el nivel cuya configuración nos resulta desconocida, pero señalando el modo en que la arquitectura se transformó. Continuando con este sentido de arquitectura interrumpida y en cierto sentido, neutra, las crujeas se cubren con cubiertas planas.

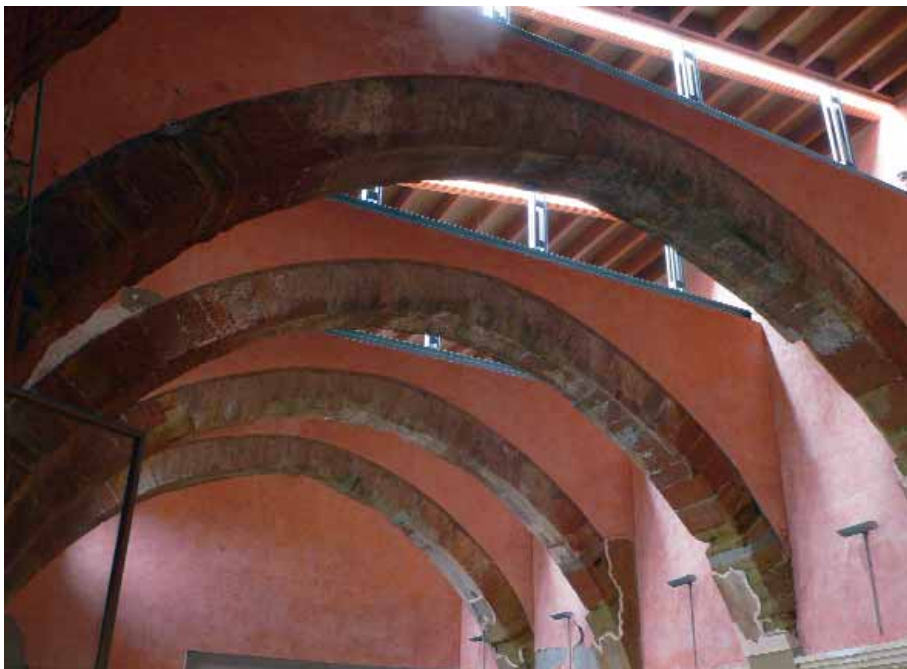
En aquel debate se criticó el cubrimiento realizado en la sala capitular, cuestionable en sí mismo, pero inapropiado en todo caso como sistema generalizable a todo el resto de las crujiás.

Restauración de la sala capitular. Emilio Rivas, 1989-1991. Foto: Luis Franco y Mariano Pemán

En la sala capitular llevó a cabo una intervención consistente en el cubrimiento de la sala con una nueva estructura metálica ligera sobre los arcos transversales sobre la que se construye el tablero de cubierta, un plano inclinado que constituye la única vertiente del tejado, constituido por tramos separados, que dejan unas aberturas por las que pasa la luz, todo ello con procedimientos constructivos y materiales manifiestamente distintos de los originales. Con ello el plano de la cubierta se levanta respecto de la coronación de los arcos. Las aberturas formadas en las juntas del tablero de cubierta son coincidentes con la línea de apoyo en el arco, de forma que la luz penetra buscando estas fisuras sobre los propios arcos, enfatizando este efecto de ingravidez de plano “flotante”. El arco se convierte en este proyecto en el objeto arquitectónico a valorar, casi como si de algo singular y único se tratara, por encima de su condición estructural y de “formación” de un espacio. La estructura metálica superpuesta, con un sofisticado dispositivo para resolver el encuentro del vidrio y el tablero de cubierta con piedra se convierte así en un nuevo y distinto objeto arquitectónico, significando claramente la diferencia.

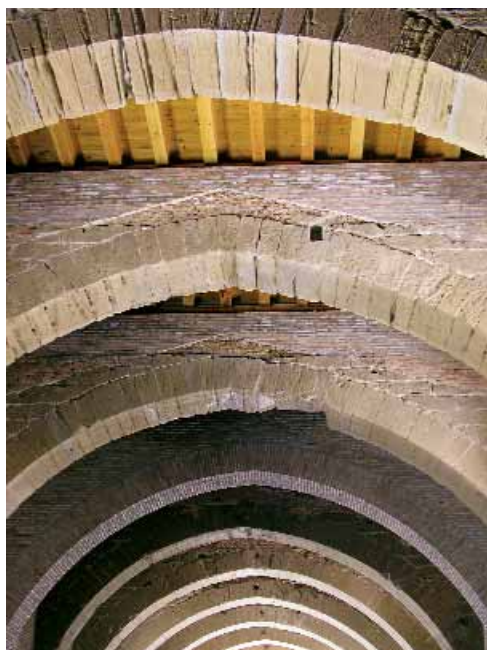
Completamiento y cubrimiento de los arcos, 2006. Foto: Luis Franco y Mariano Pemán
