# El proyecto de intervención en el inmueble

Aurora Villalobos Gómez, Real Academia de Nobles Artes de Antequera

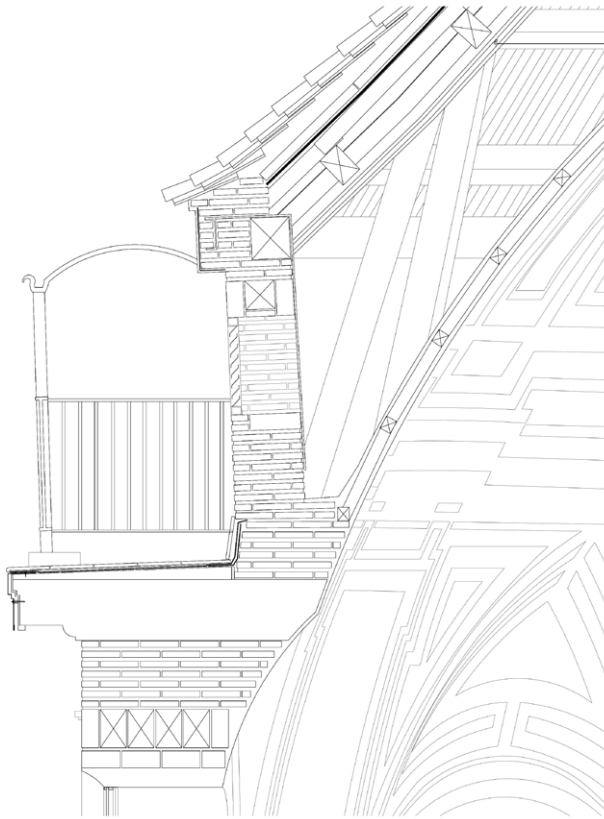
Conservación. Sección general por la galería de cubierta. Fuente: Fondo gráfico IAPH. Imagen del estado final. Fuente: Fondo gráfico IAPH (Millán Herce)

garantizar la ventilación de la cámara bajo cubierta para que funcionara como una gran chimenea que extrajera el aire caliente del interior, para lo que se repusieron todas las celosías de lama de la cubierta. Con esto se ha mejorado sustancialmente la conservación de todo el edificio desde la cubierta.

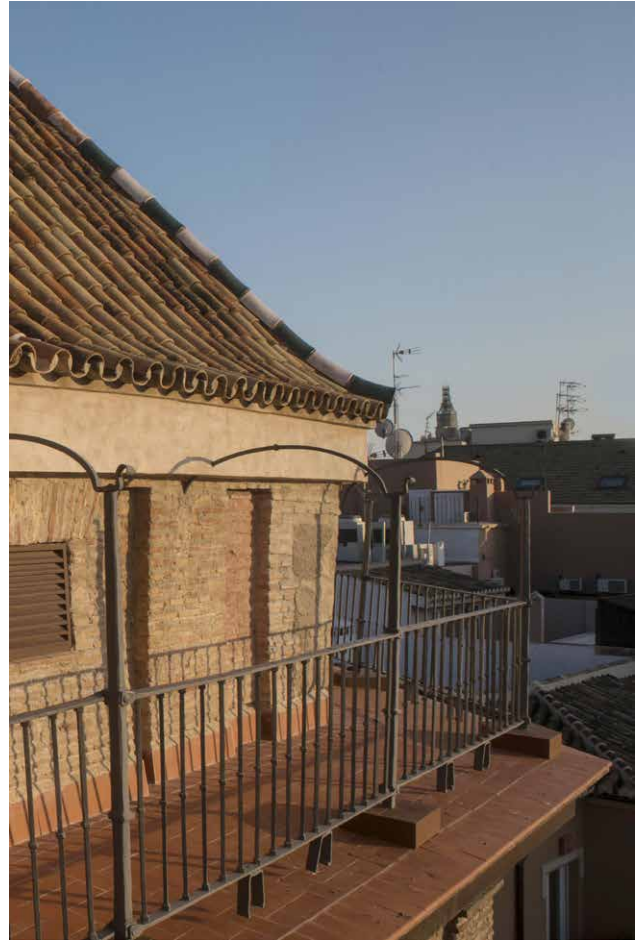
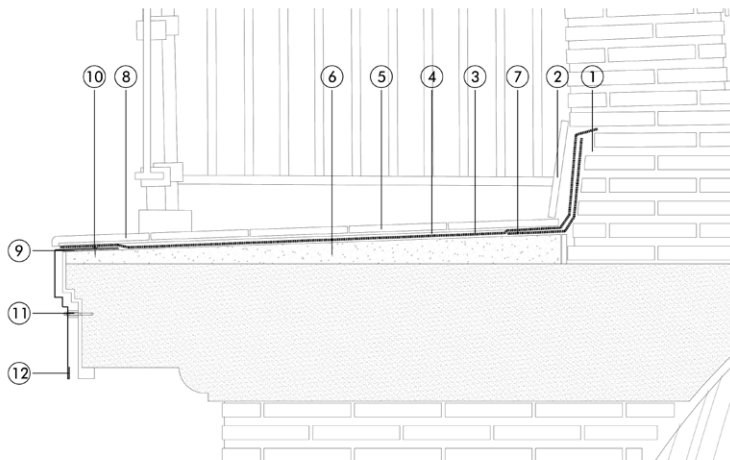
Actuación en galería perimetral. Especificaciones técnicas. Fuente: Fondo gráfico IAPH

El elemento más vulnerable del edificio era la galería perimetral por la que se producía la entrada de agua en la cúpula; el estudio de la sección constructiva ponía en evidencia que las manchas de humedades en las pinturas murales comenzaban en la línea de contacto entre la galería y la cúpula. Es por eso que se ha impermeabilizado su sección como si fuera un gran canalón de evacuación de pluviales en forma de Z constituido por el paramento que soporta la cubierta, el pavimento de la galería perimetral y la cornisa superior del tambor. Para ello en el paramento se ha ejecutado una zabaleta en la parte inferior y se han eliminado los revestimientos de yeso y morteros de cemento; el pavimento se ha vuelto a ejecutar para corregir la formación de pendiente y reforzar los puntos de solape de la lámina; y la cornisa se ha revestido por su cara exterior con una chapa de cobre rematada con un goterón recto para protegerla de la erosión y evitar el chorreo a través del tambor. Asimismo, el estudio medioambiental puso de manifiesto que también era muy importante

1. Roza en fábrica de ladrillo para alojamiento de nueva lámina impermeabilizante
2. Protección de encuentro con paramento mediante baleta de baldosa cerámica 14x28 en posición vertical

3. Lámina impermeabilizante sintética (PVC plastificado) con refuerzo de malla de vidrio. Capa separadora antipunzante inferior y protectora superior (ambas geotextil 300g/m<sup>2</sup> y 1'8 mm de espesor)

4. Mortero de protección y regularización M-4
5. Solería de baldosas cerámicas recibidas con mortero epoxi y rejuntado con mortero de juntas con aditivo polimérico J-2

6. Formación de pendiente con mortero M-2 (1:8), pendiente mínima 5%
7. Refuerzo en solape de lámina
8. Pieza de remate de solería con goterón
9. Banda elástica autoadherente para asiento de plancha de cobre de remate

10. Fijación oculta de plancha de cobre
11. Tacón de fijación y pieza especial tubular para eliminación de pandeo y permitir separación con la cornisa y la ventilación

12. Remate en borde libre de cornisa mediante plancha plegada de cobre de 0'6 mm de espesor, fijada al soporte mecánicamente, con goterón recto

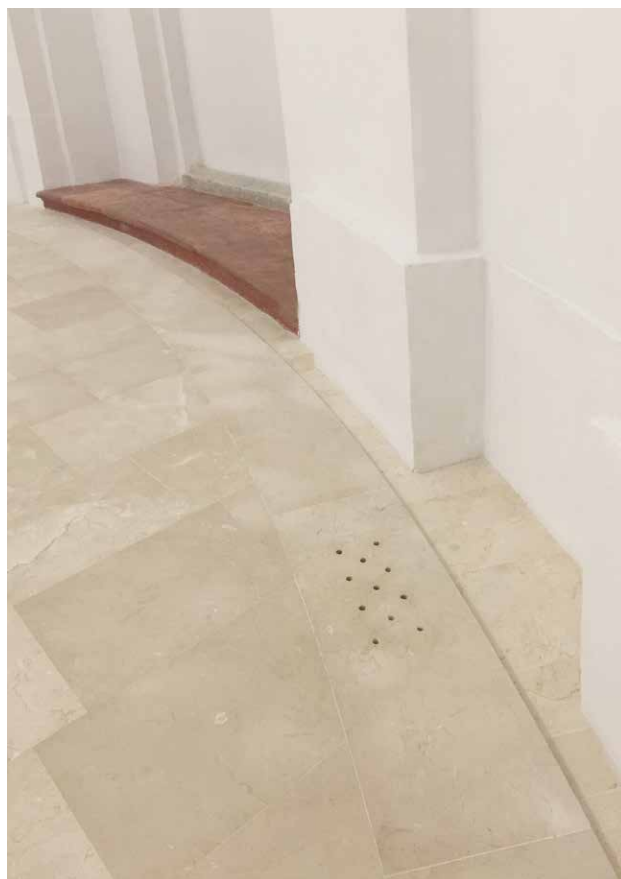
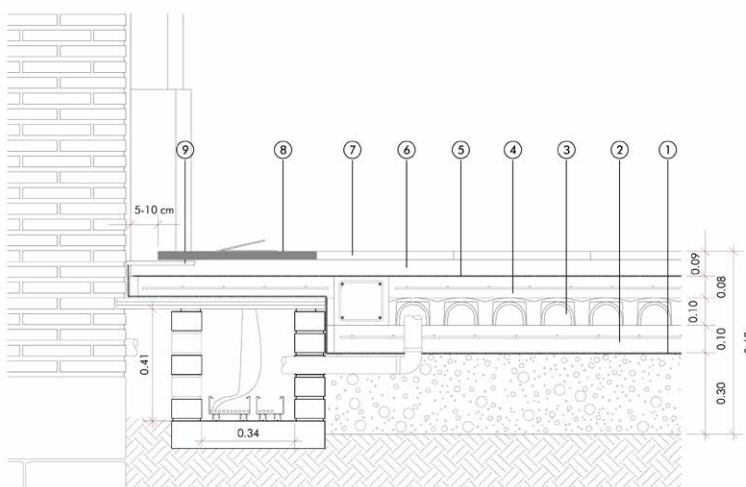
Actuación en solería ventilada y zanja de instalaciones. Fuente: Fondo gráfico IAPH

La solería anterior no tenía valor cultural desde el punto de vista histórico y se encontraba en mal estado desde el punto de vista técnico, es por ello que al sustituirla se daba

1. Lámina de polietileno de separación entre gravilla y solera base
2. Solera base para apoyo de entramado de ventilación tipo Cáviti, de HM-20 y 10 cm de espesor, con armadura de reparto #20.20.6

3. Entramado de ventilación bajo solería de nave formado por piezas de encofrado tipo Cáviti C-10, de 10 cm de altura
4. Capa de compresión superior de HM-20 y 8 cm de espesor, con armadura de reparto #20.20.6

5. Lámina de polietileno de separación entre soporte y capa de arena de regularización
6. Capa base de arena limpia de río para regularización de soporte, 30-50 mm de espesor, con un contenido máximo de materia orgánica, arcillas o limos del 1%, y diámetro máximo 5 mm, y capa de agarre mediante mortero de cemento cola de dosificación 1:3 y espesor aproximado 20 mm

7. Solería de piezas de mármol crema de 30 mm de espesor, tamaño y modelo a elegir por la Dirección Facultativa, en nave principal. Colocación según diseño de proyecto sobre mortero de agarre de cemento cola

8. Piezas especiales de mármol crema de 30 mm de espesor, para formación de dibujo perimetral de nave (tapiz). Corte curvo de piezas para formación de corona circular perimetral, con inclusión en determinadas piezas de elementos de electricidad

9. Piezas de mármol en transición solería-muro de 15 mm de espesor, dispuestas a cota inferior que resto de solería de la nave, sobre las que se apoyan las piezas especiales que conforman el dibujo perimetral
