| **La materialidad en la arquitectura del Movimiento Moderno:**

Investigación teórica y constructiva: caracterización de la envolvente

Theoretical and constructive research: Envelope characterisation

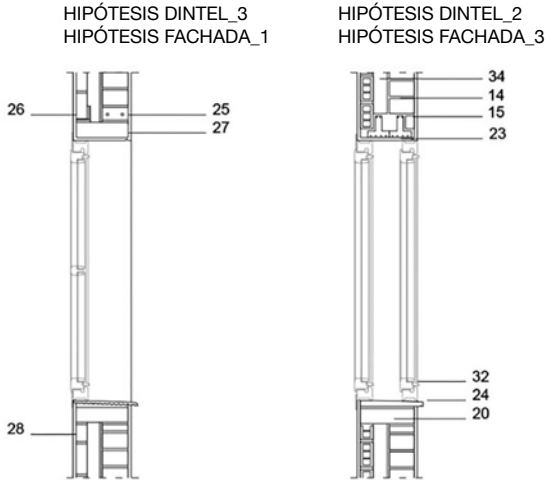
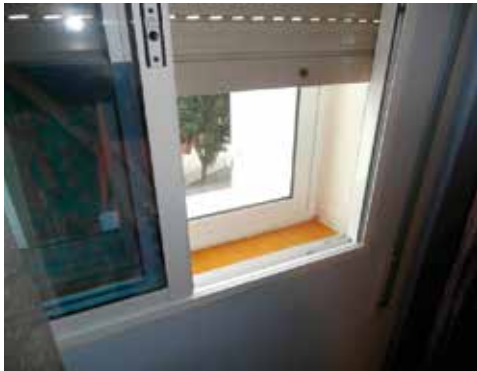
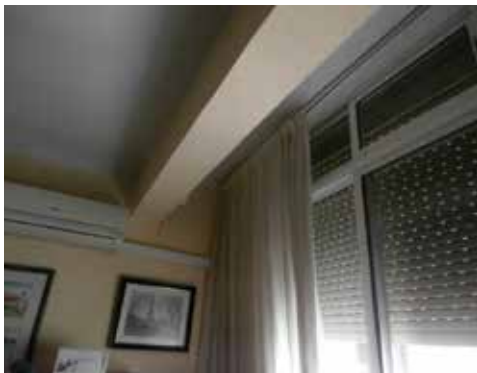
| Toma de datos. Levantamiento de daños (defectos y lesiones)

Contorno de huecos: arcos o dinteles, jambas, mochetas. Encuentros con carpintería	Tipología: Se barajan distintas opciones de dintel, según hipótesis constructivas. (ver planos 09-10, anejo gráfico).
	Materiales:
	Datos constructivos:
	Otros comentarios:
Carpinterías y vidrios	Tipología y materiales de carpintería: Ventanas de aluminio con hoja corredera / abatible, vidrio sencillo (e= 4 mm) observadas en las viviendas visitadas, en sustitución de las originales, probablemente de madera y hoja sencilla.
	Espesores de vidrio y cámara de aire
	Otros comentarios:
Persianas	Tipología: Cajas de persianas instaladas por los propietarios de los inmuebles tras la entrega de las viviendas, pues no aparecen reflejadas en el proyecto.
	Materiales:
	Integración con la carpintería
	Otros comentarios:

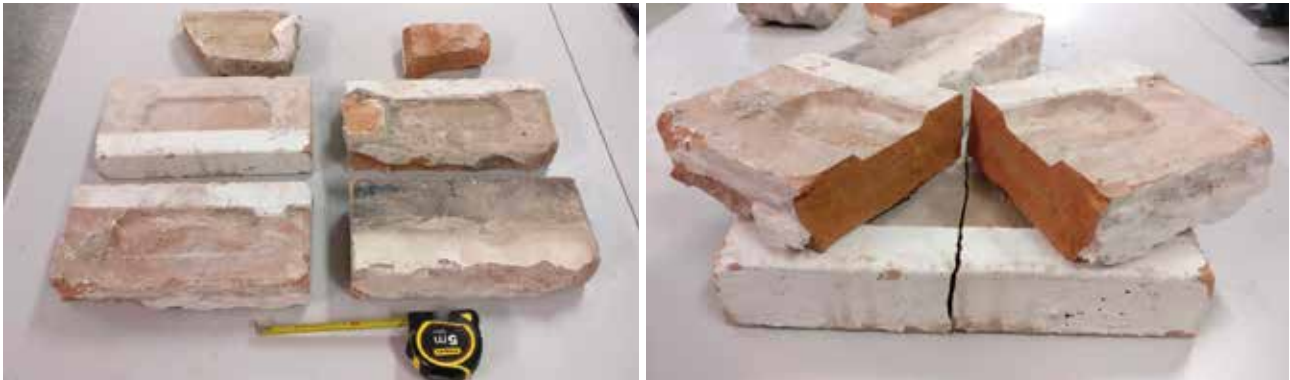
A la izquierda: Conjunto de ladrillos y piezas cerámicas originales, 2018.
A la derecha: Aspecto interior del ladrillo después de ser sometido a los ensayos mecánicos, 2018

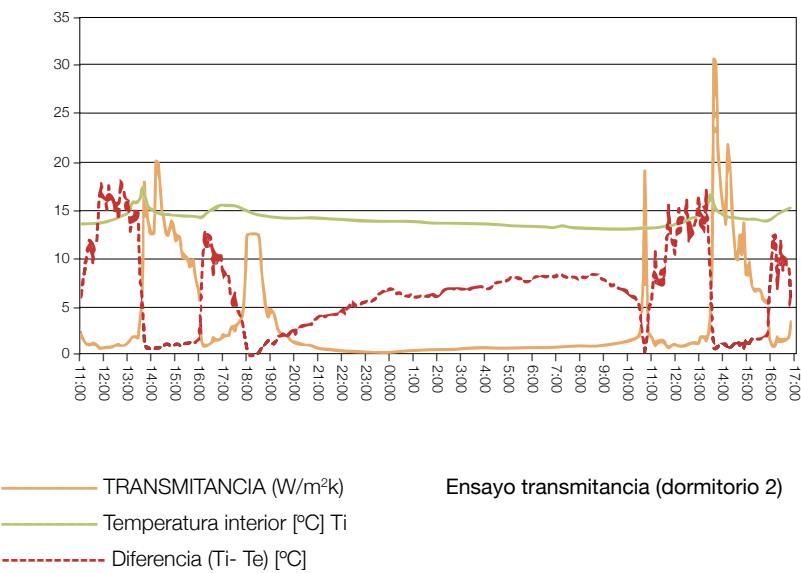
Gráfica con los datos obtenidos del ensayo de transmitancia en una de las estancias

En la tabla comparativa se puede observar que los datos obtenidos, tanto para los cerramientos del bloque torre como los del bloque lineal y las cubiertas del proyecto, presentan prestaciones por debajo de los cerramientos convencionales actuales y, por ende, por debajo de los límites que marca la normativa actual. Aunque en ambos casos se cumplía suficientemente la normativa de aplicación de la época (1,40 W/m²k).
