Código de ocupación: Pintores, empapeladores y afines

## ACCIDENTE MORTAL POR CAÍDA TRAS PISAR LUCERNARIO

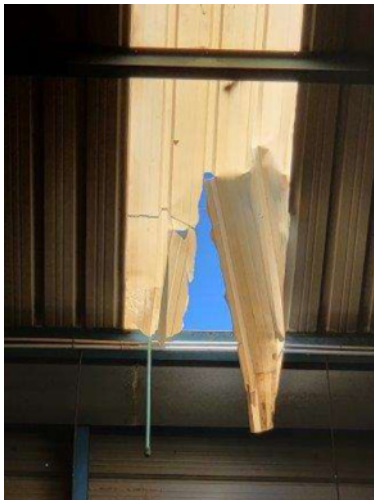
Lucernario roto tras la pisada y precipitación del trabajador .

Al rato, cuando movía una manguera de agua de un sitio a otro, pisó una placa traslúcida, que se rompió y cayó al interior de la nave desde una altura de 12 m.

Prioridad a la protección colectiva. Instalar en las zonas de tragaluces: barandillas o mallas electrosoldadas sobre las placas, protección textil sobre lucernario o sustituir las placas traslúcidas por sistemas de iluminación natural con resalte.

El uso del arnés es una alternativa solo en el caso de no ser posible proteger a los lucernarios, que con el sol van reduciendo su resistencia mecánica.

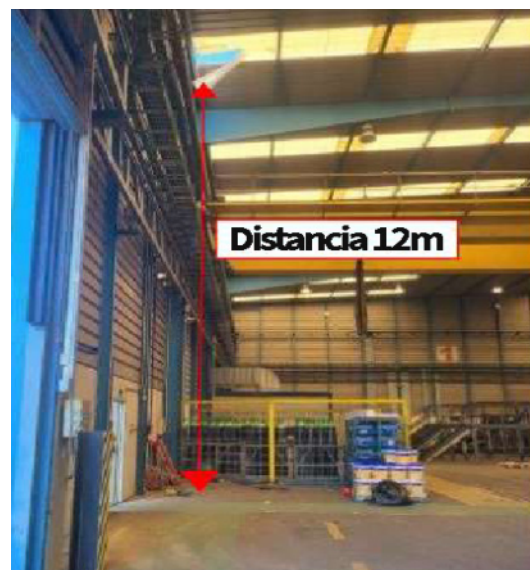
Altura y la placa traslúcida por donde se cae.
