BASE DE ACCIDENTES DE TRABAJO INVESTIGADOS

ACCIDENTE EN CUBIERTA DE FIBROCEMENTO

RESUMEN

Al romperse la cubierta de fibrocemento el trabajador cayó desde una altura de 5 m lo que le provocó diversas fracturas graves en las piernas.

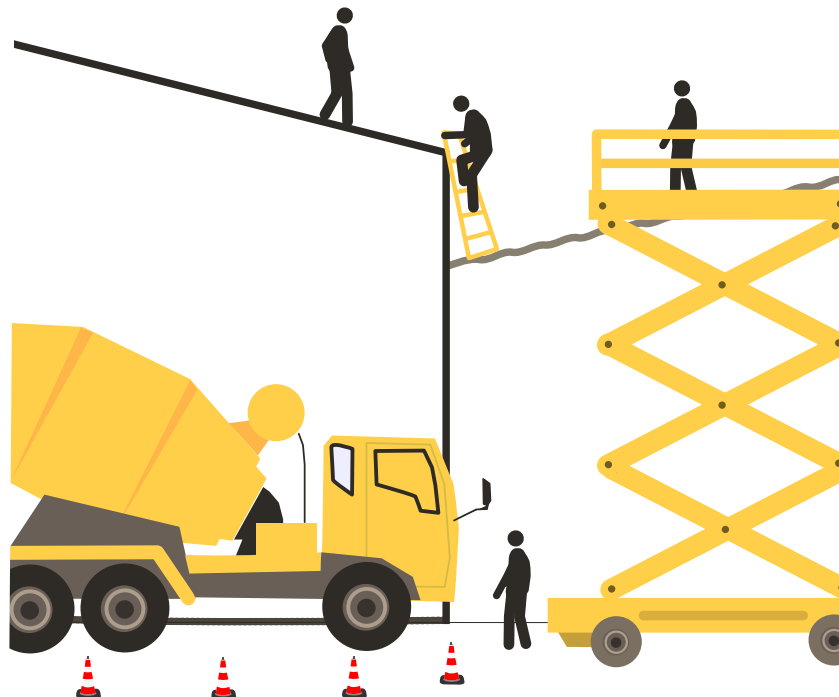
Debido a que otra subcontrata debía hormigonar el pavimento, se decidió desplazar la plataforma de acceso a la cubierta, lo que modificó las condiciones del lugar de trabajo. Como resultado, ahora los trabajadores tenían que caminar varios metros sobre el techo de fibrocemento de una nave colindante para acceder al área de trabajo principal. Además, tuvieron que salvar un desnivel de 1,5 metros entre las dos cubiertas, complicando el acceso y aumentando el riesgo asociado a la tarea.

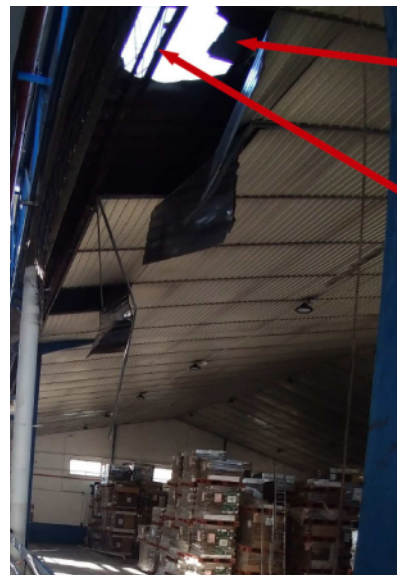
Mientras realizaba el descenso, las placas de fibrocemento cedieron, provocando la caída del elemento de andamiaje y del operario desde una altura de 5 metros.

Placas fracturadas y hueco.

Estructura a la que supuestamente debería anclarse el trabajador.

Se debería haber verificado la resistencia de la cubierta de fibrocemento y adoptado medidas para hacerla transitable, como instalar plataformas temporales o refuerzos para apoyar una escalera adecuada en puntos resistentes. Además, era necesario disponer de línea de vida, puntos de anclaje accesibles y arneses con cabo doble para garantizar la protección en todo momento.

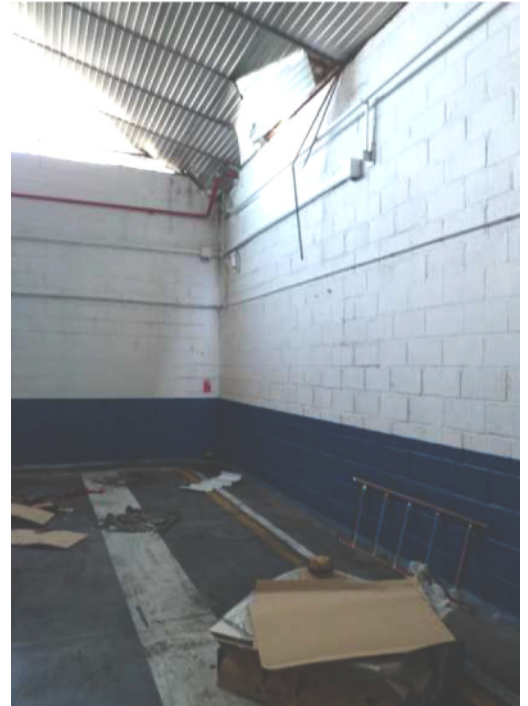
■ No poner a disposición de los trabajadores las máquinas, equipos y medios auxiliares necesarios o adecuados (Código 6401): En lugar de una escalera, se utilizó el lateral de un andamio de dimensiones y características inadecuadas.

Interior de la nave donde cayó. Se observa lateral andamio que se usaba como escalera .
