Código de ocupación: Peón de la construcción

## DERRUMBE MORTAL EN REFORMA SIN PLANIFICACIÓN

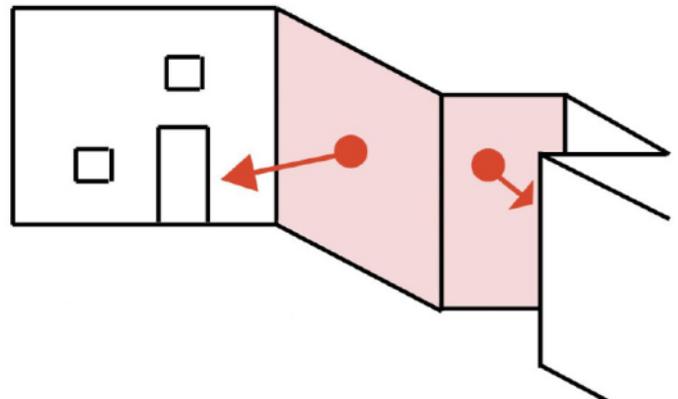
Mientras varios operarios retiraban escombros, uno de ellos —que supuestamente se incorporaba ese mismo día— trabajaba de espaldas a una pared medianera debilitada. Esta colapsó súbitamente, arrastrando parte de la cubierta de la vivienda colindante.

Vista isométrica desde el interior. Las flechas rojas indican el sentido del derrumbe de las medianeras.

Antes de iniciar una obra es imprescindible disponer de proyecto técnico, licencia municipal, plan de seguridad y dirección facultativa. Toda demolición debe ser planificada y ejecutada con medidas como apeos o apuntalamientos.

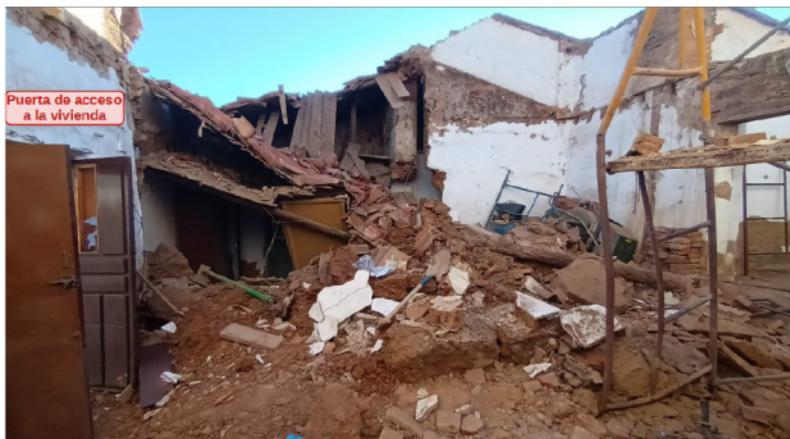
Los escombros lo alcanzaron de lleno, causándole la muerte. Ninguno de los trabajadores portaba casco, y existían graves deficiencias en la coordinación preventiva, el control técnico y la organización de la obra.

Vista frontal de la zona afectada por el derrumbe. Colapsaron la pared medianera, parte de la cubierta y el forjado de la vivienda colindante. Antes del accidente, la zona estaba despejada.

Tanto el inicio de los trabajos como cualquier modificación deben ser autorizados y supervisados por los técnicos responsables. La empresa debe garantizar que el personal esté contratado, formado y cuente con los EPI necesarios.
