ECCE-HOMO

**Autor:** Anónimo flamenco.

**Técnica:** Pintura al óleo sobre tabla.

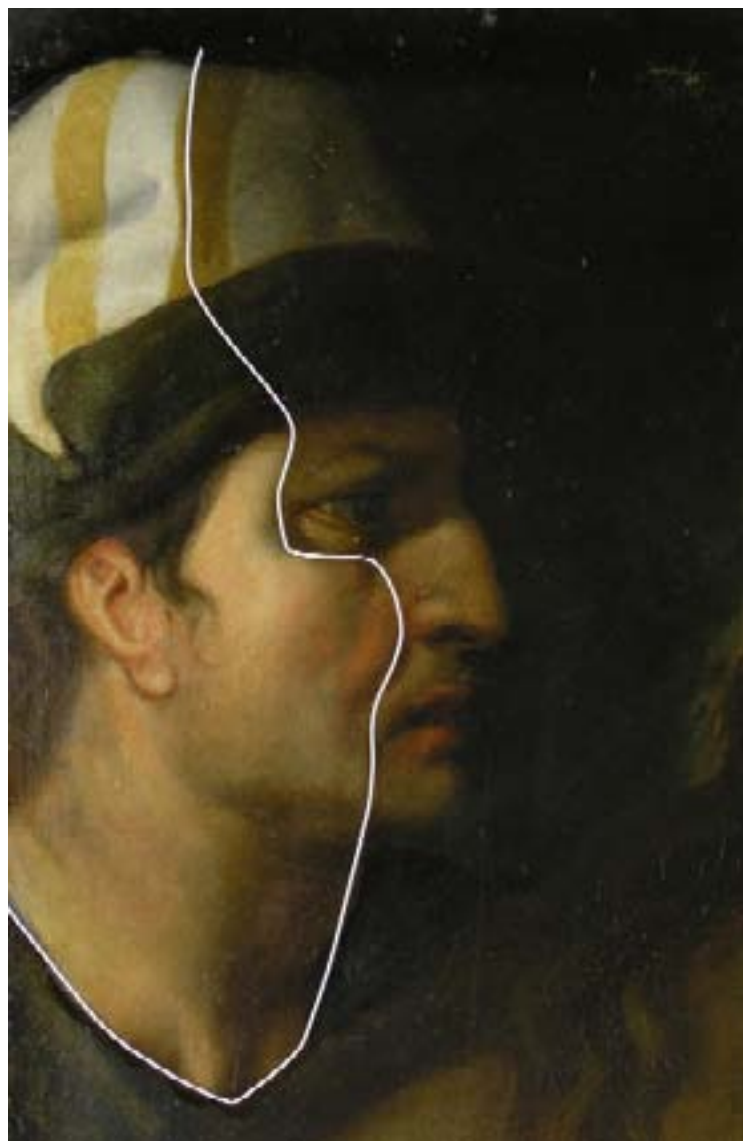
Con anterioridad se han realizado limpiezas de la superficie pictórica. No ha sido un desbarnizado homogéneo, puesto que el rostro de Cristo y la mitad derecha de su cuerpo están mucho más limpios que el resto de la composición, destacando las acumulaciones de barnices sobre los fondos oscuros.

Proceso de limpieza.

Una vez definidas las líneas de actuación y antes de proceder a su restauración se ha realizado un tratamiento de desinsectación mediante atmósferas controladas de gases inertes. Dentro de las acciones efectuadas sobre el anverso hay que destacar la fijación de levantamientos del estrato pictórico y la eliminación de barnices oxidados incidiendo en las acumulaciones puntuales originadas por limpiezas heterogéneas, de repintes alterados y de estucos desbordantes sobre el original. Con la eliminación de repintes y estucos localizados sobre la corona de espinas se descubren unos orificios, no originales, que probablemente se realizaron para insertar algún elemento metálico decorativo. Se ha procedido posteriormente al estucado, reintegración cromática y barnizado de la obra pictórica. Teniendo en cuenta que el soporte pictórico por su reverso se encuentra en buenas condiciones se ha decidido respetar el engatillado. El tratamiento realizado ha consistido principalmente en el desbloqueo de algunos de los travesaños móviles para facilitar su deslizamiento. Tras la consolidación del soporte finalmente se ha aplicado al reverso una disolución con resina como aislante y protector.

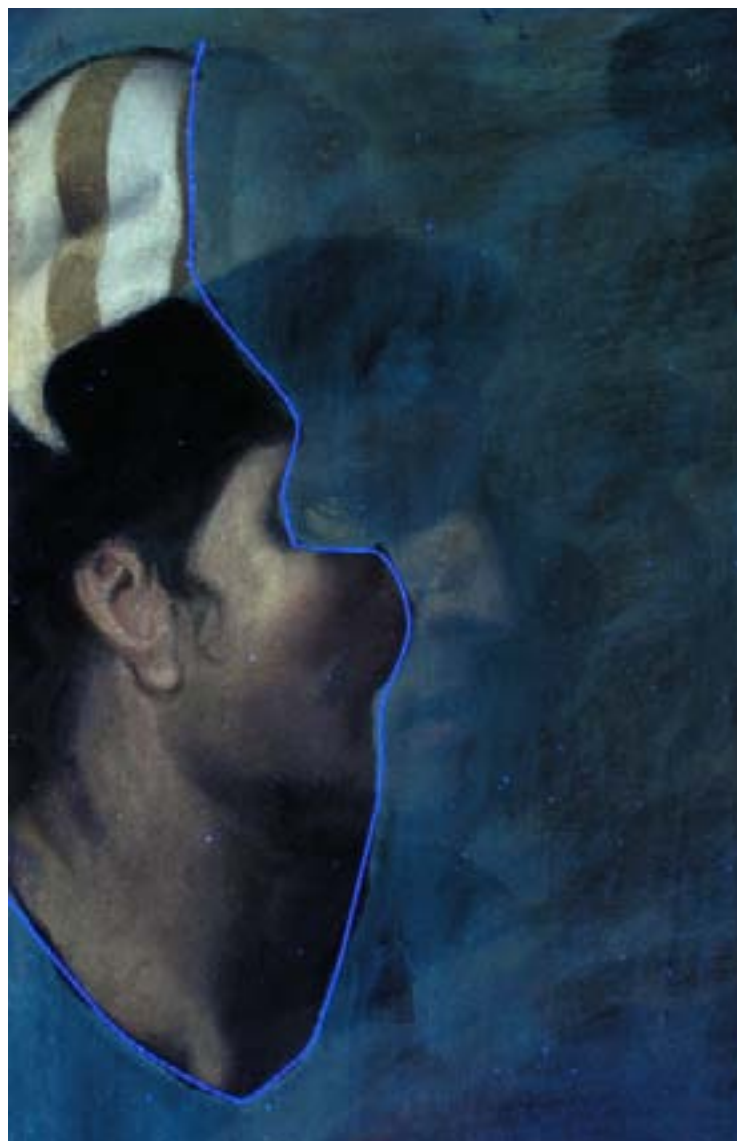
Proceso de limpieza. Luz ultravioleta.

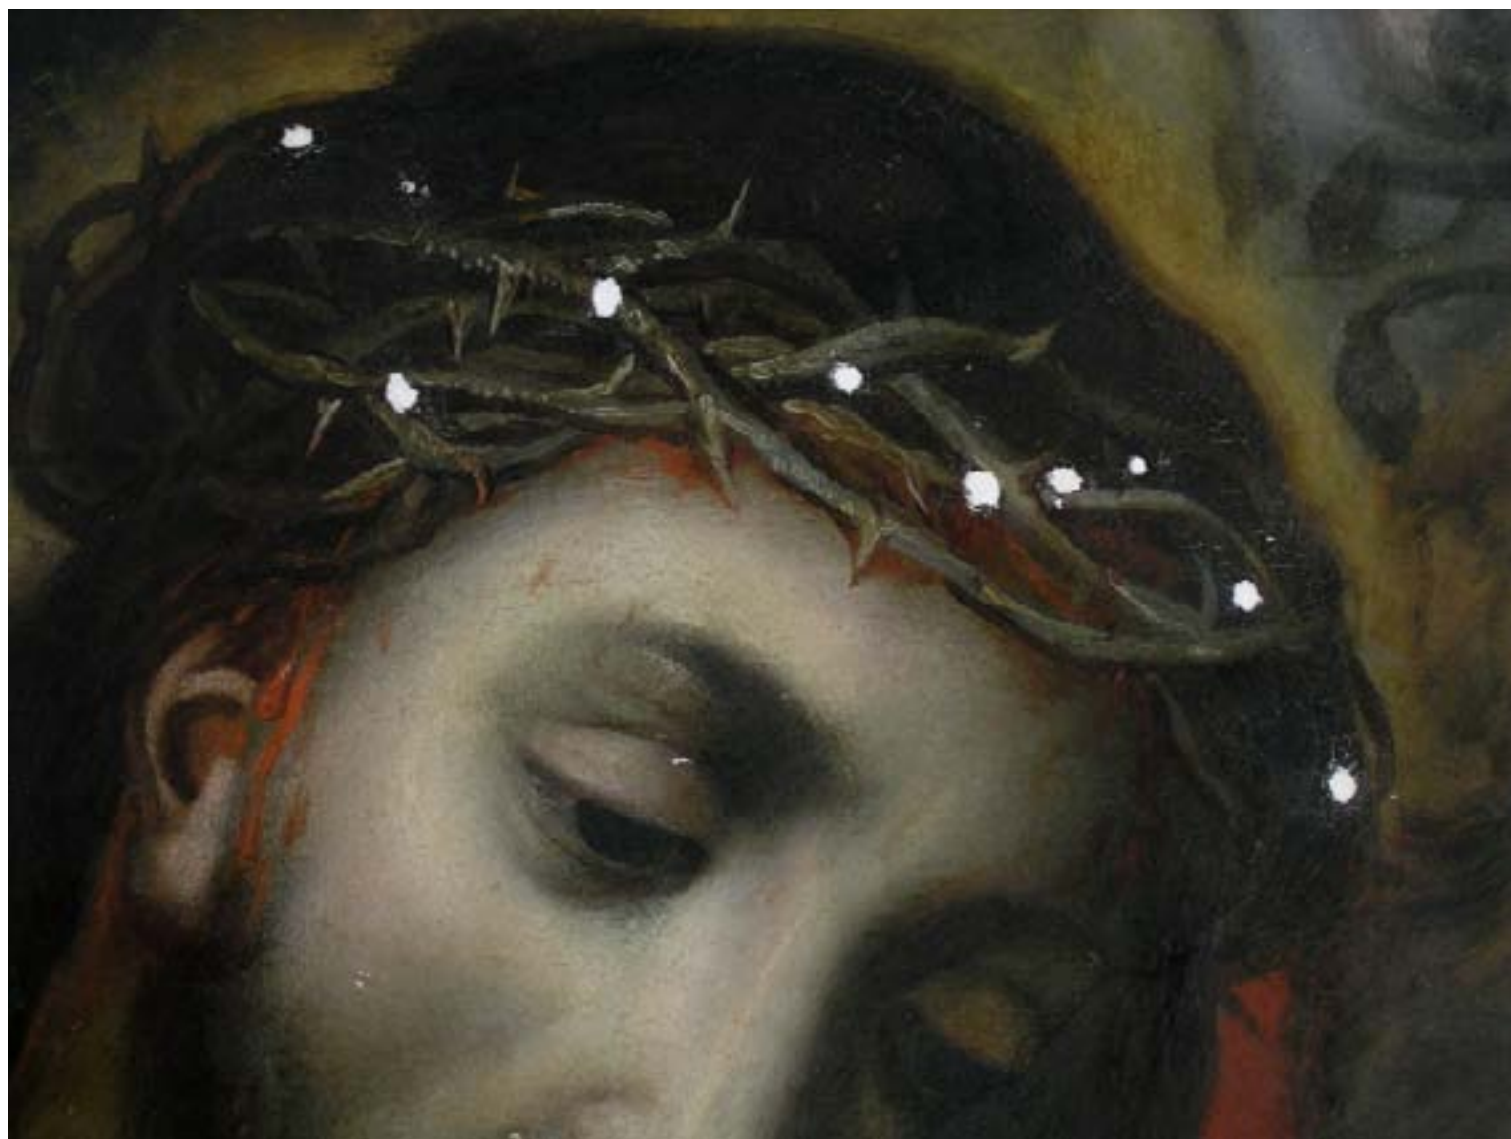
Proceso de estucado.

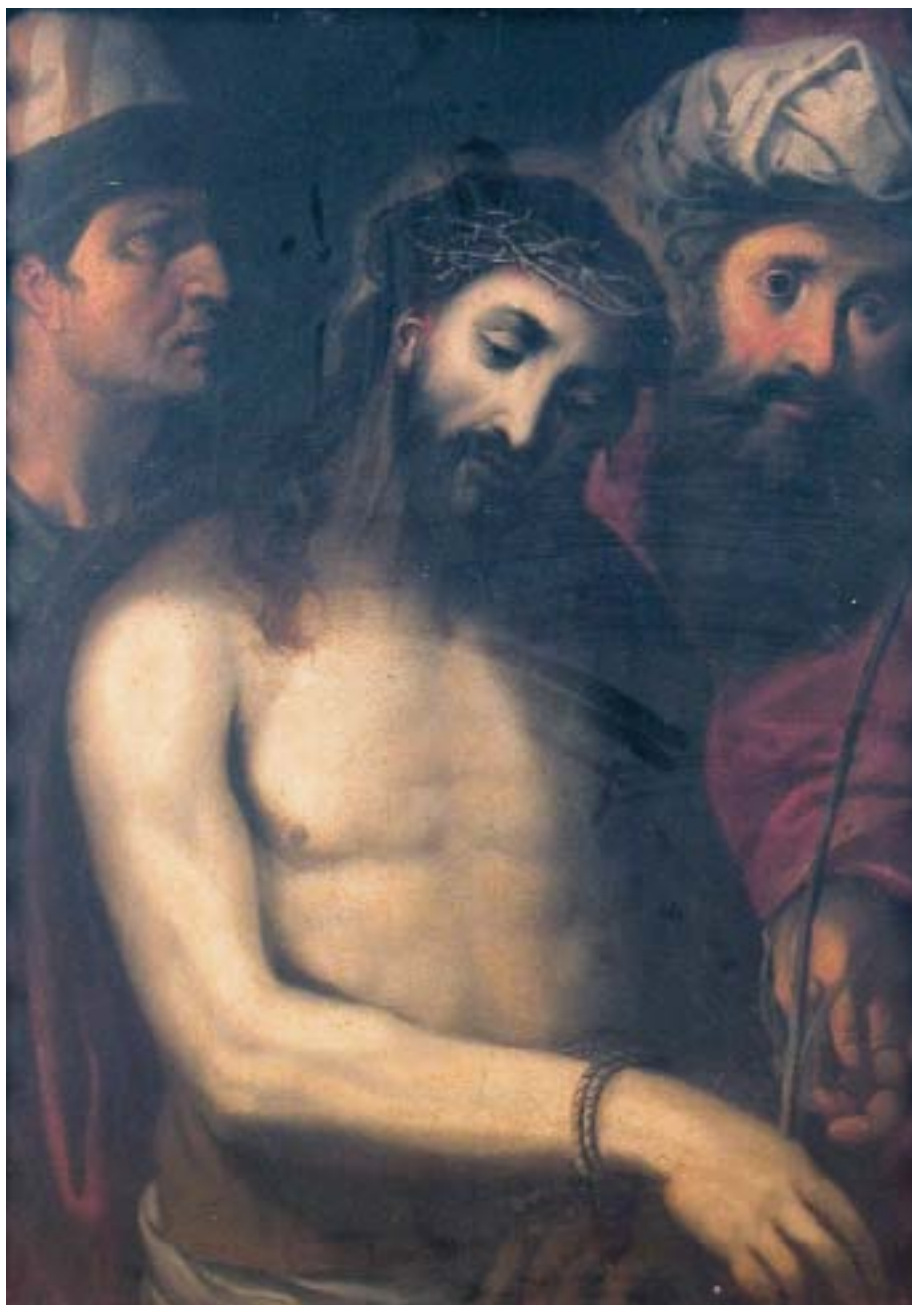
En general, los daños más destacables corresponden a las alteraciones ocasionadas por las características propias de los materiales en relación con factores externos de carácter medioambiental. Se han observado zonas puntuales de levantamientos y desprendimientos de la capa pictórica, así como un oscurecimiento generalizado causado por la oxidación de barnices que cubrían el extraordinario cromatismo de la superficie pictórica. Se aprecian muy pocos repintes recientes sobre estos barnices.

Estado inicial.

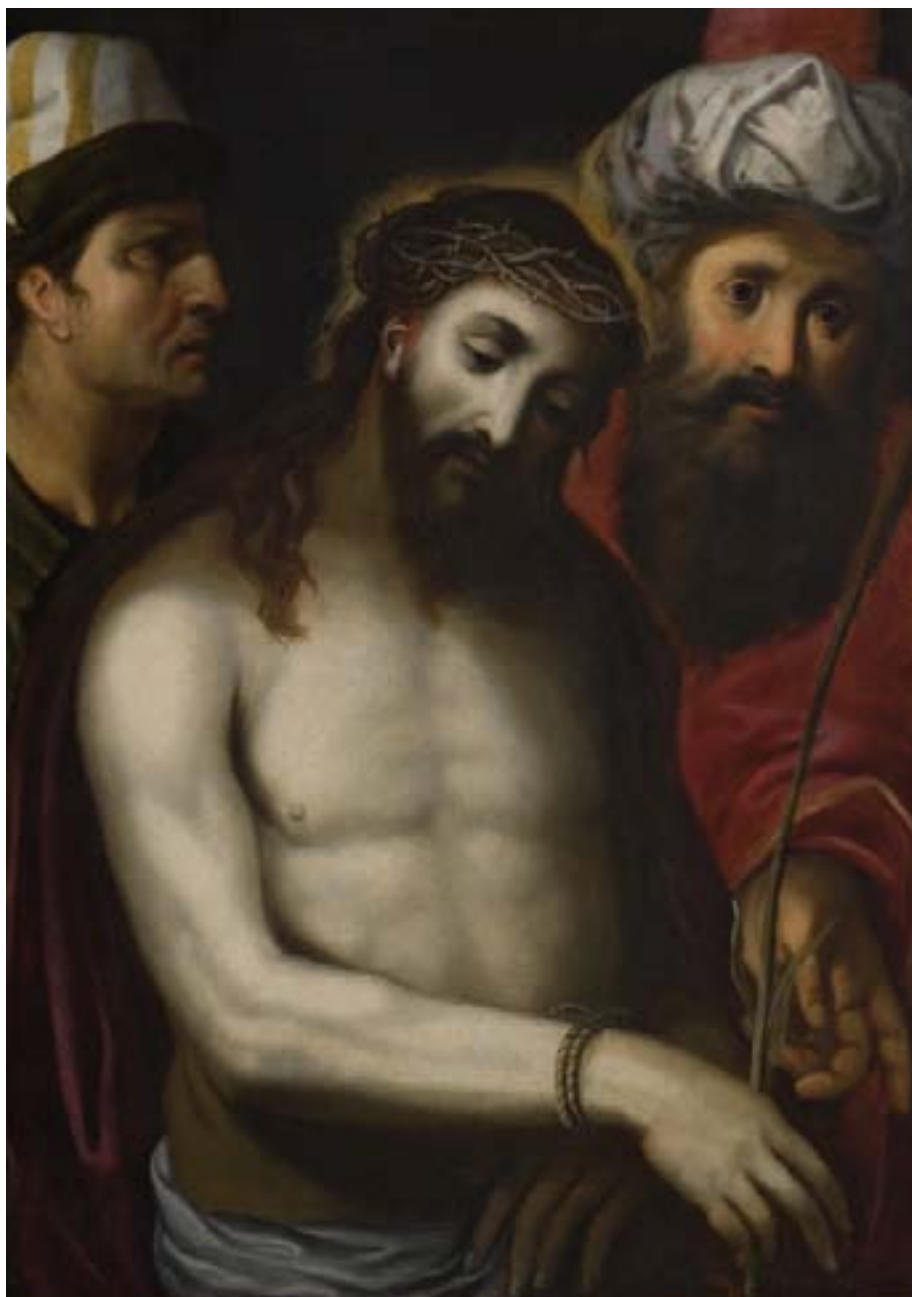
Estado final.
