Resolución de 28 de julio de 2006, por la que se dispone la publicación de la de 19 de julio de 2006, sobre la revisión del Plan General de Ordenación Urbanística de Sevilla. (Continuación).

PALACIO DE SAN TELMO
CC-S26.03

GRADO DE PROTECCIÓN

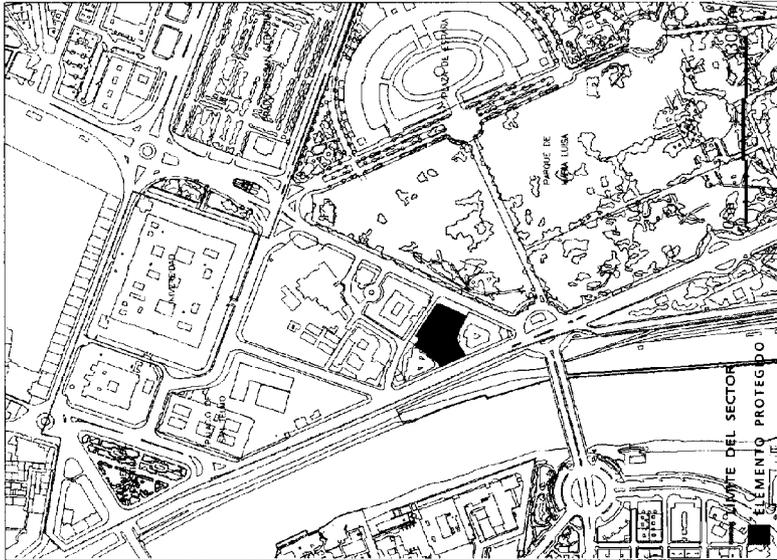
HOJA E 172000 12-15

DESCRIPCIÓN
El edificio de la biblioteca pública ocupa una irregular parcela equidistante entre las poblaciones de Úbeda, Ciudad Real y Puente de Génave, en el sector de las parcelas del Fomento de San Fernando, en la ciudad para ocupar parcelas de la Exposición Iberoamericana. El edificio surge de la irregular geometría de la parcela y se conforma en torno a una vocación común a modo de patio semiabierto. El acceso se plantea desde la Avda. de Chile, continuando el Fomento del Puente, siguiendo con él a lo largo de un frente abierto o 'Frente de las Libreras'. Inicialmente la biblioteca dispone de servicios especiales de muy diversa índole, que configuran espacios para el acceso, a lectura, depósito de libros, etc.
Una cierta coherencia formal y material permite la integración de este edificio en un contexto muy marcado por la heterogeneidad y pluralidad formal de los edificios levantados de la Exposición Iberoamericana.

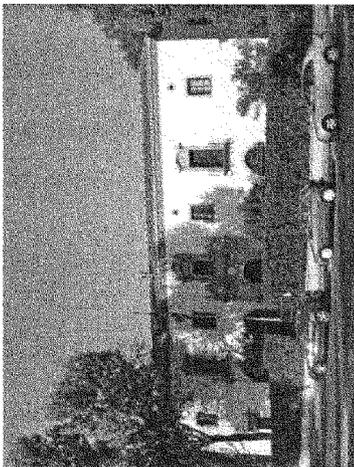
CC.S26.09

SECTOR	26
REFERENCIA CATASTRAL	5211005
SUPERFICIE PARCELA	307,21
SUPERFICIE PARCELA EDIFICACION	986,03
SUPERFICIE LIBRE DE PARCELA	2031,28
Nº DE PLANTAS	4-1
ESTADO DE LA EDIFICACION	Buena
CONFERENCIA CON LOS VALORES PATRIMONIALES	Alta
TIPOLOGIA EDIFICATORIA	Edificio de exposiciones
USOS	Exposicion administrativa pública
VARIOS	Agencia Consular de los Estados Unidos de Norteamérica

DESCRIPCIÓN
 El edificio permanente de que fueron titulares los Estados Unidos de Norteamérica en la Exposición Iberoamericana de 1929 fue construido conforme a un proyecto de este nacional, muy pensado en sus rasgos formales, lo cual viene al que allí se denominó "El Pabellón de los Estados Unidos". El edificio permanente de los Estados Unidos de Norteamérica en la Exposición Iberoamericana de 1929 fue diseñado por el arquitecto estadounidense William Templeton Johnson, quien había resultado elegido en el concurso anónimo convocado por la administración de los Estados Unidos.
 El edificio permanente de los Estados Unidos de Norteamérica en la Exposición Iberoamericana de 1929 fue diseñado por el arquitecto estadounidense William Templeton Johnson, quien había resultado elegido en el concurso anónimo convocado por la administración de los Estados Unidos.
 El edificio permanente de los Estados Unidos de Norteamérica en la Exposición Iberoamericana de 1929 fue diseñado por el arquitecto estadounidense William Templeton Johnson, quien había resultado elegido en el concurso anónimo convocado por la administración de los Estados Unidos.

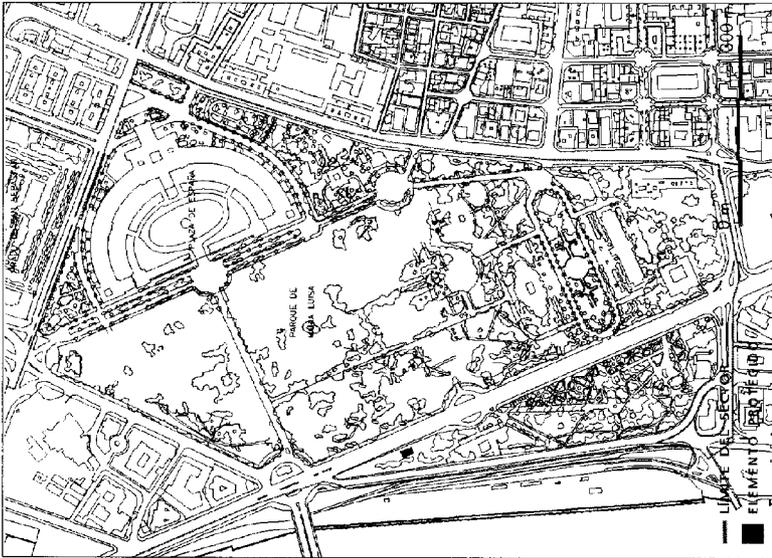
HOJA E.1/2000 12-16

DESCRIPCIÓN
 La forma del edificio es la de un cuadrilongo regular, dispuesto en paralelo al Paseo de los Descubrimientos. Su sección lateral de todo aparece con rasgos completamente opacos por el revestimiento exterior que cubre todos sus fachadas. Esta cubierta está y blanco -los colores de la especie nacional guatemalteca-, a la que se añaden detalles policromos, los realizados por la fábrica trinitaria de Ramos Laguna. Es principalmente la ornamentación de los puentes exteriores la que nos remite a la estética neorrenacentista de la obra, pues en ellos aparecen líneas como el del óvalo de los arcos monumentales de la columna mayor, también conviene a su particular rasgo el diseño de los vanos: uno para el primer trapezoidal, apuntado y con diámetro escalonado, y uno verticalmente alzado en forma de media eslozada invertida.
 El interior del pabellón y la cubierta del mismo fueron modificados completamente tras su sustitución en los años sesenta, cuando se le dio un nuevo aspecto y plano principal por un espacio más complementado, en el que aparecen estancias y vitrales adosados a los muros existentes.

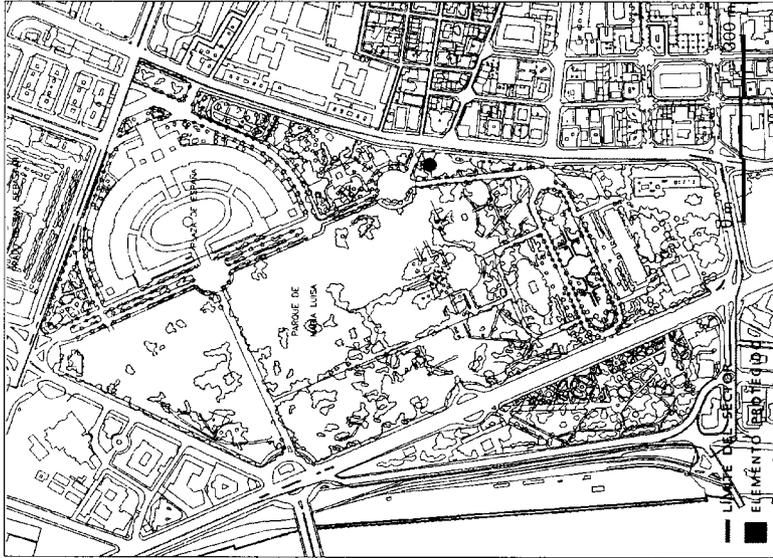
HOJA E 172000 13-16

DESCRIPCIÓN
La planta sigue un diseño tipo por el que se ve en la Exposición Iberoamericana de Arles. Derivados, pero el dibujo es absolutamente original. En primer lugar, el edificio se sitúa en un terreno que era un campo de fútbol. Los edificios de gran altura, como los arcos de planta curva en los grandes bloques, cuya forma son frías que contrasta en doble vista.

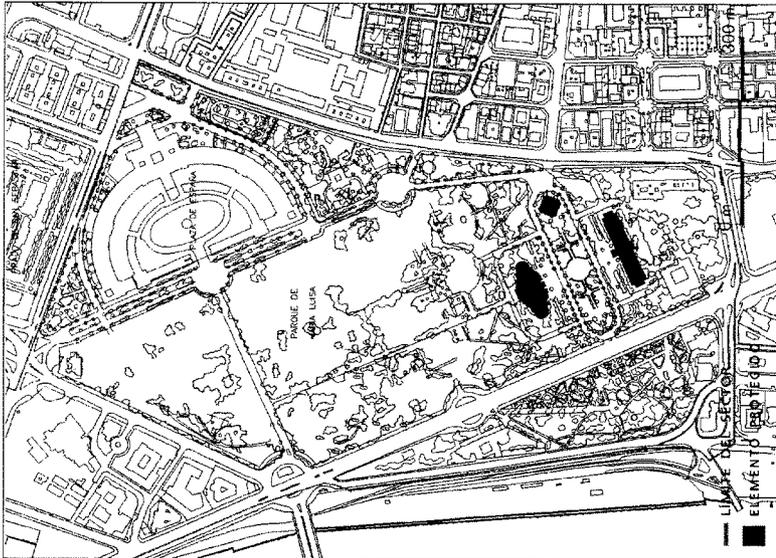
HOJA E. 172000 12-16, 13-16

DESCRIPCIÓN
 La actual Plaza de América fue la plaza de la Exposición Iberoamericana de 1929. La plaza quedó rodeada por tres pabellones, a los que hoy que una el espacio peatonal central elevado. En el lado sur del antiguo espacio al acceso desde las Dársenas se levanta el Pabellón Real, mientras que en los lados noroccidental, de Bellas Artes y de Arte Juvenil. En todos los edificios se observan la presencia simultánea de dos corrientes estilísticas cercanas: la búsqueda de un estilo nacional y los quehaceres denominados estilo sevillano.
 El Pabellón Multiplaza comparte con los otros edificios un tratamiento compositivo de raíz colonialista. Más que la propia distribución del edificio, lo importante es el eje, como es el caso de los otros dos pabellones, sus referencias estilísticas medievales y renacentistas. El edificio que surge hoy de todo el Museo Arqueológico revela una dimensión histórica más propia del siglo XIX, ya que se inventa como un conjunto de elementos ornamentales similares de la primera etapa del Renacimiento español, que se la deposita en conocido como estilo plateresco. Por último, el Pabellón Real toma como fuente la arquitectura en la época de los Reyes Católicos. Solían ser Doble mencionados además el diseño de los elementos escultóricos y de mobiliario urbano que completan la plaza y le dan de una indudable unidad, pero a la heterogeneidad de las estructuras que la integran.

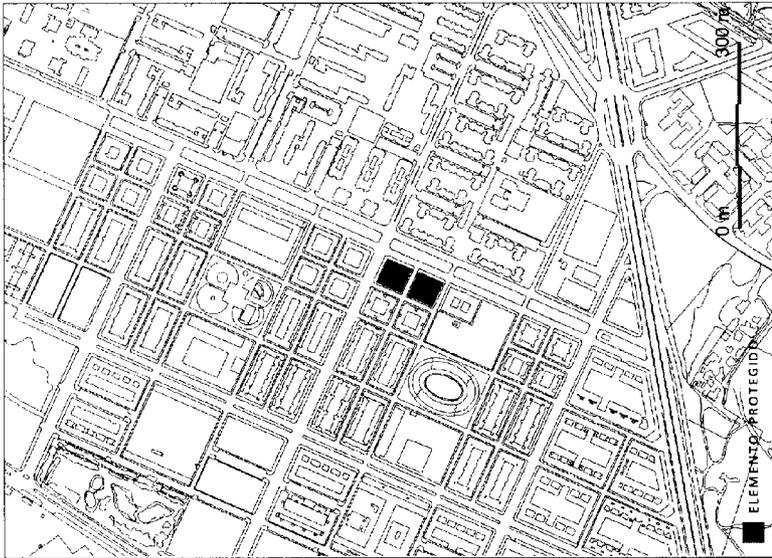
HOJA E 17200 14-10

DESCRIPCIÓN
 Edificio de vivienda colectivo en manzana cerrada, con patio central en la que se inscribe un patio ovalado. Los accesos al patio se producen a través de 5 monumentales puentes en los centros de cada uno de los frentes, organizándose éstos de norte a sur a los 4 puntos, girados 45º respecto a aquellos.
 El patio presenta un pavimento duro decorativo hacia el centro geométrico, mientras que la definición de la manzana oculta un huerto, horto y huerto, y con pequeños huecos al exterior se resalta con una segunda cubierta ligera, de fibrocemento y cerchas metálicas.
 La totalidad exterior contrasta con la tersura de los paramentos curvos hacia el patio.

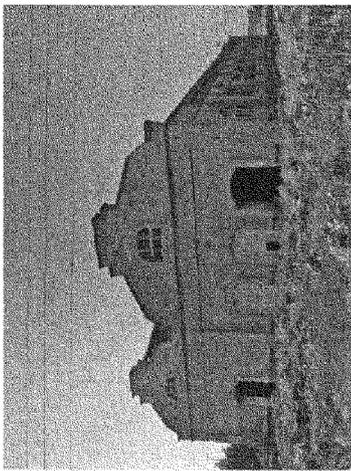
CP.008

SITUACIÓN	Comino Viejo de la Ribera
SECTOR	6863204
REFERENCIA CATASTRAL	4532
SUPERFICIE PARCELA	4532
OCCUPACIÓN APROX EDIFICACIÓN	0
SUPERFICIE LIBRE DE PARCELA	8
Nº DE PLANTAS	8
Nº DE VIVIENDAS	Nulo
ESTADO DE LA EDIFICACIÓN	Aceptable
COHERENCIA CON LOS VALORES PATRIMONIALES	Alta
TIPOLOGÍA EDIFICATORIA	Novo escolarial abobado
USOS	Sin uso
VIARIOS

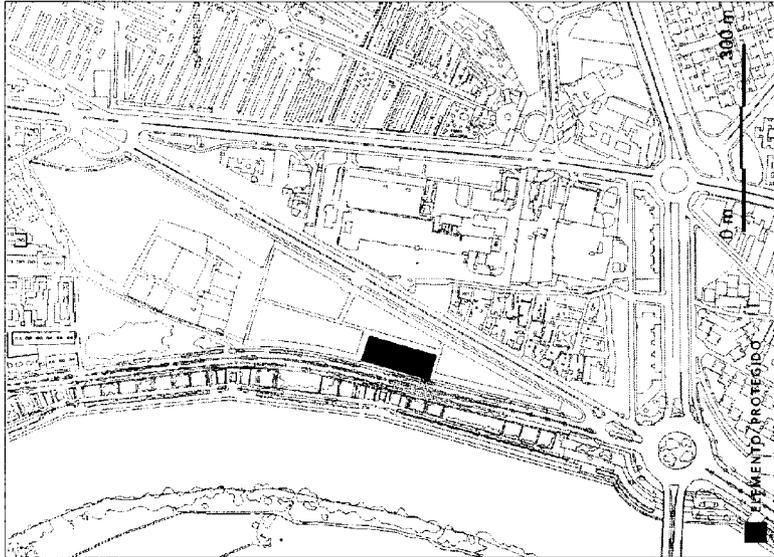
HOJA E 17/2000 13-09

DESCRIPCIÓN
 Si bien se presentan como elementos adosados, originalmente, estos locales quedaban integrados dentro de un conjunto industrial escuela del Ferrocarril.
 Cuenta de los locales adosados con fines para la explotación de coches ferroviarios. Su núcleo al formarse armado sobre los cimientos y forcos de trabajo como se los soportan. La cubierta es abovedada con estructura de vigas metálicas y laminación abisada en la parte de cubierta que fue realizada en hierro laminado. Las fachadas interiores se ejecutaron mediante una composición escuadrada de los herrajes, en las fachadas exteriores se abren grandes vanos con dinteles curvos, divididos por una cruz doble. El zócalo es de cemento en pavimento liso.

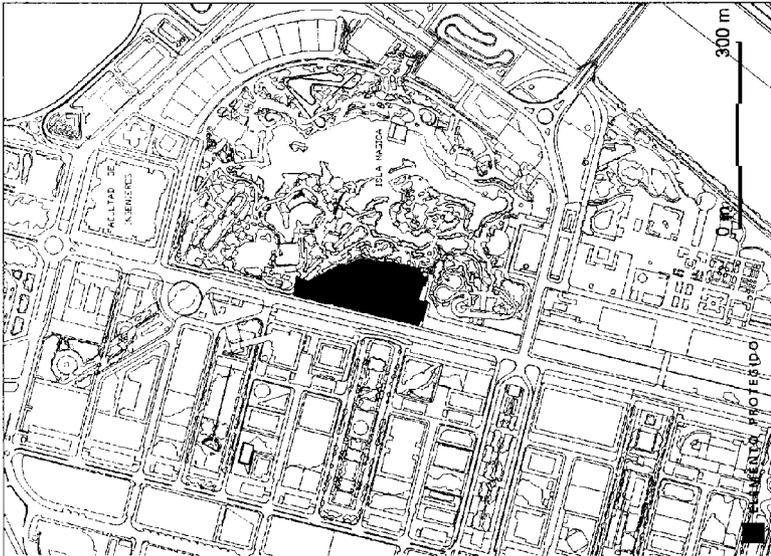
HOJA E 1/2000 12-11, 12-12

DESCRIPCIÓN
Este edificio se concibió como Pabellón de España durante la Expo '92. Dentro del itinerario de los terrenos urbanizados para la celebración de este evento, en la zona de la Giralda, se definió una zona en forma de lago donde se ubicaría el conjunto de pabellones autonómicos, precedidos por el Pabellón de España que se proyectó con voluntad de permanencia.
Este pabellón concibió más bien un complejo suficiente, capaz volúmicamente para la intención de un investimento, además poderosamente dentro del entorno. Concretado sobre una parcela que se eleva sobre el lago para denunciar intencionalmente, se situó en torno a un gran punto central, en torno al cual se organizaron las circulaciones y relaciones. Para que se concibe como un gran salón embaldosado rodeado por la celebración de distintos acontecimientos.
El edificio se concibió como un conjunto de volúmenes articulados y unidos por pasillos, patios y espacios libres. Fueron los volúmenes y patios comunicados entre sí por una gran plaza central. Posteriormente, en un gran salón de 100x200m que se prolonga hasta el borde del lago y que constituye el núcleo del edificio que inyecta en su recorrido el acceso y el punto central.

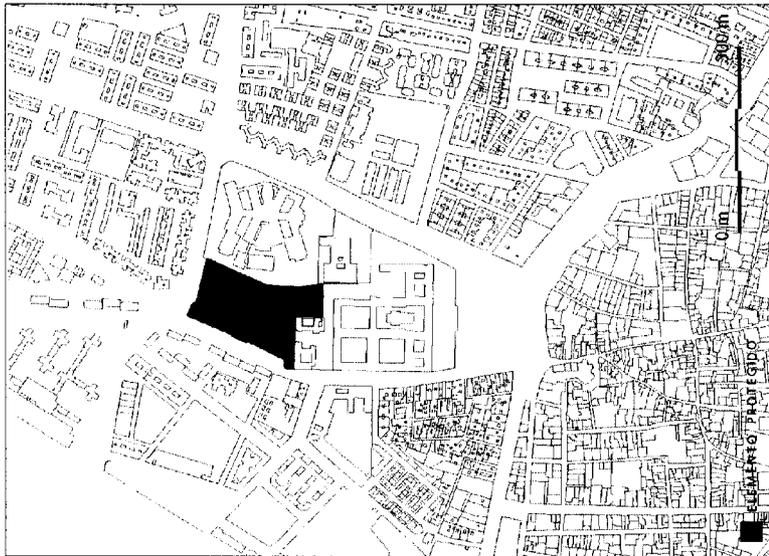
NOJA E 17000 12-12

DESCRIPCIÓN
 La composición de este edificio, edificándose en su totalidad, responde a las reglas distributivas que emanan de su complejo programa funcional, donde se combinan los usos de enseñanza e investigación y asistencia. La solución de las cubiertas fue extraída de la composición del conjunto de edificios cercanos para dar lugar a un edificio con un carácter homogéneo. A este carácter se sumaron los requisitos de iluminación solar que determinaron la orientación de la fachada, y la ubicación de ciertos departamentos, logiales.
 El resultado es un bloque compacto desde el punto de vista volumétrico, pero donde se diferencian un núcleo central (que alberga los talleres docentes, los servicios sanitarios y los espacios del que surgen los usos de asistencia y la sala de conferencias) y otros bloques de carácter público (sala de abastecimiento, la que alberga las salas de docencia y la destinada a laboratorios y salas).

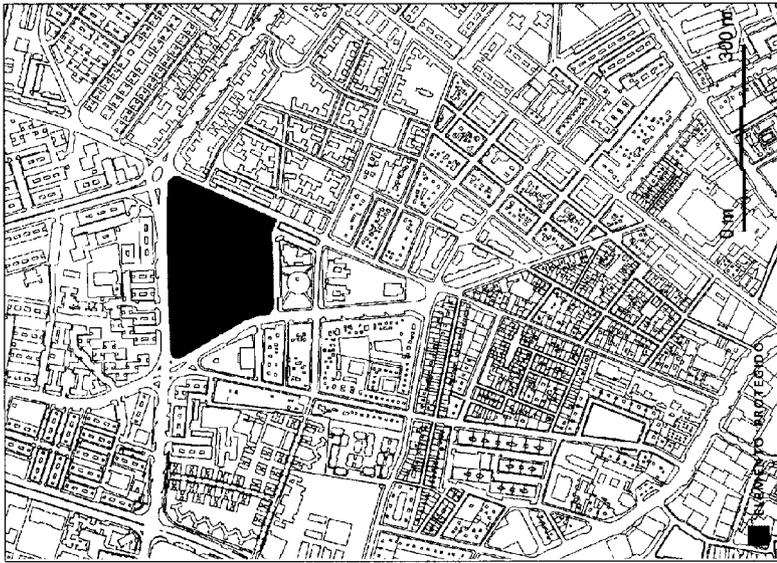
HOJA E. 17000 13-12

DESCRIPCIÓN
Conjunto residencial compuesto por 64 bloques de viviendas, mayoritariamente de tres plantas de altura, organizados en pequeñas zonas de una tipología compositiva general desde los espacios públicos con los grandes patios interiores. El eje central de la trama lo constituye una calle interior que desemboca en una plaza cuadrada. La posición de planta que está distribuida en el conjunto viene marcada por los bloques que se conforman perpendicularmente, que son de mayor altura (6-7), y por las fachadas orientadas que se distribuyen en su periferia.

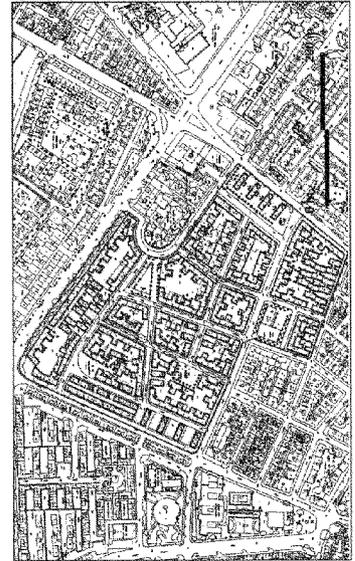
HOJA E 1720E: 13-12

La barriada Pío XII constituye una actuación urbanística de vivienda social, en tono o bloques en doble altura que se disponen paulatinamente para conformar una gran manzana. La barriada muestra un estructura de bloques diferenciada, que se flexibiliza con espacios libres también parcelizados. En el pavimento se produce un importante adelanto respecto a los conjuntos de vivienda social, como es característico en gran parte de la expansión de la ciudad en esta primera segunda mitad, un marcado carácter general de ordenación.

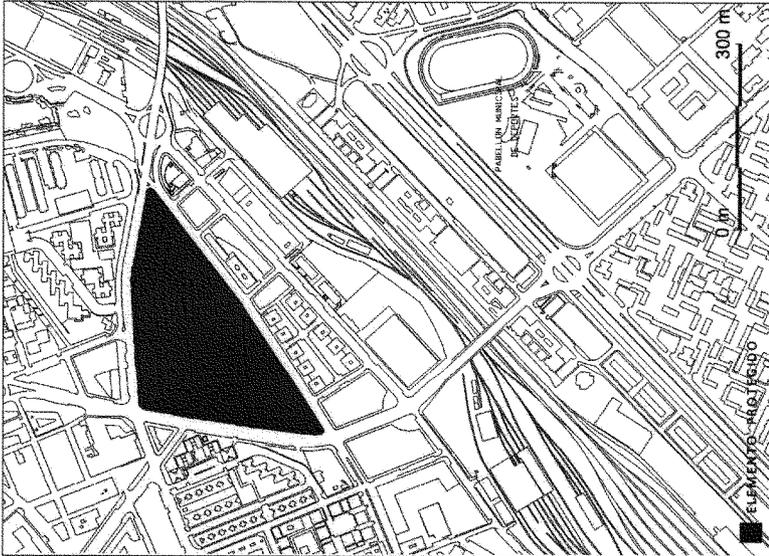
HOJA E 10200 14-12

DESCRIPCIÓN
 La nueva barriada de la Corza comprende 10 manzanas medianeas conformadas a partir de varios modelos domésticos. Salvo en el eje principal y en los "cabezas" de las manzanas que se ofrecen al exterior, las viviendas responden a un tipo único de vivienda adosada en dos plantas, en acceso desde un pequeño patio abierto a la vida principal, y con patio trasero que regula finalmente una calle peatonal. Los dos plantas de las viviendas se conectan mediante una caja de escalera que privilegia la imagen exterior del edificio. El resto de los edificios, de mayor escala, corresponden a viviendas de una y dos plantas, ventiladas por nichos de escaleras comunes, que adoptan formas diversas en función de los espacios urbanos con los que dialogan.

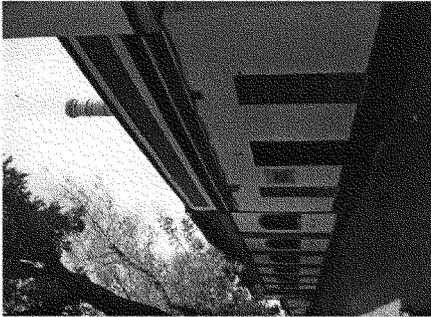
FÁBRICA DE VIDRIO "LA TRINIDAD"
CP.030
 GRADO DE PROTECCIÓN
PEI

SITUACIÓN	Avda. de Méndez
SECTOR	ZB
REFERENCIA CATASTRAL	4332048
SUPERFICIE PARCELA	10794,36
SUPERFICIE PARCELA EDIFICACIÓN	5482,88
SUPERFICIE LIBRE DE PARCELA	5407,48
Nº DE PLANTAS	8-1
Nº DE VIVIENDAS	
ESTADO DE LA EDIFICACIÓN	Regular
COHERENCIA CON LOS VALORES PATRIMONIALES	Aceptable
TIPOLOGÍA EDIFICATORIA	Complejo industrial
USOS	Fábrica de vidrio
VIARIOS

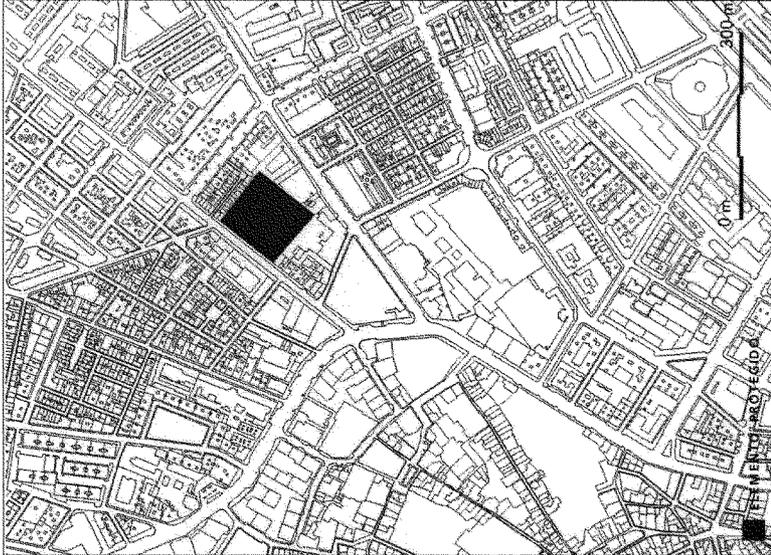
HOJA E 12000 13-12, 13-13

DESCRIPCIÓN
 La fábrica de vidrio La Trinidad se sitúa en un sector del casco urbano de Sevilla comprendido entre la avenida de Méndez y la carretera de Carmona, dos vías que se unen en la mancha que bordea el casco histórico de la ciudad y que con la consolidación urbana de dos bloques que parten de la Puerta de Carmona.

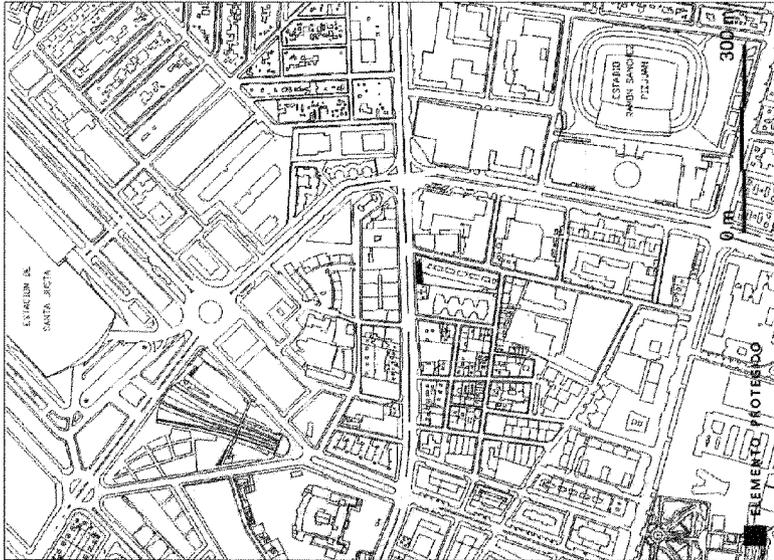
HOJA E 12000 13-14

DESCRIPCIÓN
 De planta rectangular, esta fábrica de refresco se organizaba originalmente en dos partes diferenciadas. En la parte posterior o del Noroeste se desarrolló la producción, mientras que la zona de oficinas y talleres se ubica a la calle "San Domingo". La composición de la fachada muestra la influencia barroca que se conserva en la ornamentación sinérgica a partir de un cuerpo central (portal en planta baja y ejes lisos en la superior) que organiza cuatro módulos o celdas lógicamente por los vanos y que rematan los extremos con un abastecimiento pronunciado o modo de torres. Llegando nuevamente con elementos figurativos de tema industrial (torres dentadas, chimeneas cilíndricas y el montaje del cable y el progreso). La molinera son de fachada lisa. Recientemente se produce el vaciado interior del edificio para su adaptación al nuevo hitórico y uso de exposición.

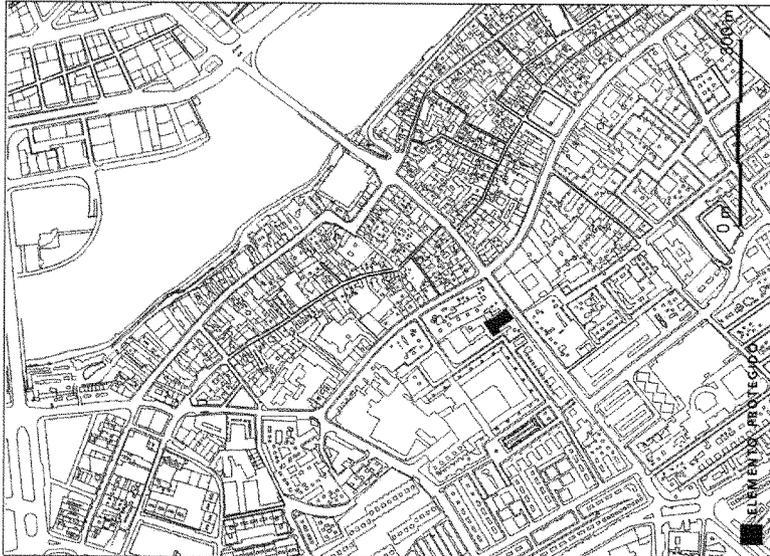
HOJA E 1/2000 11-14, 11-15

DESCRIPCIÓN
 Este edificio corresponde a una enclaustrada solución respecto a las tradicionales esquemas de casas de vecinos, en el que los viviendas ocupan su posición de simple fachada para conformar ambientes más compactos con vistas habituales, coheso, uso compartido de espacios comunes y una gran integración con el entorno. Los 7 pisos de viviendas y los pocos comercios siguen incorporando un nivel de integración de los espacios comunes y de los espacios de la vivienda. Todo el edificio presenta una clara homogeneidad de tres plantas, con viviendas en el cuerpo de fachada algo más destacadas que las interiores.

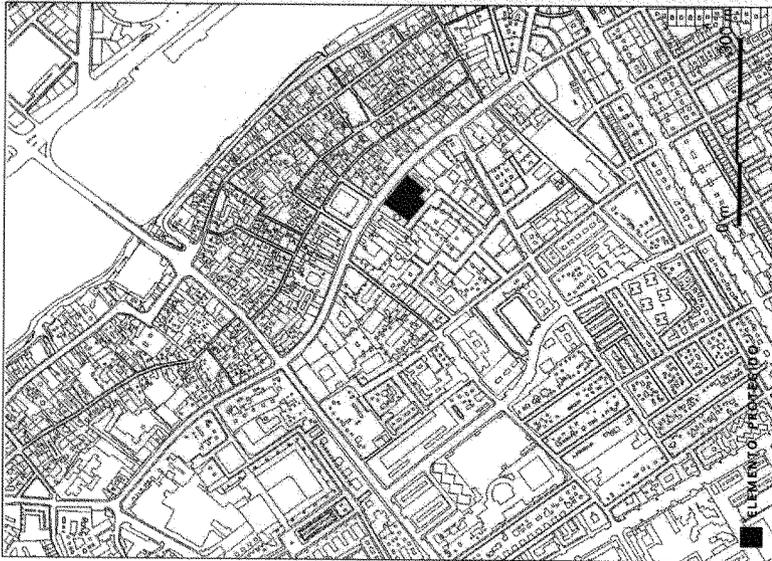
HOJA E 1/2000 12-15

DESCRIPCIÓN
La iglesia es de una sola nave con coro a los pies del templo. La nave se cubre con bóveda de cañón con lunetas, mientras que el coro y la sacristía, y la capilla de la Concepción, se cubren con bóveda de cañón con lunetas.

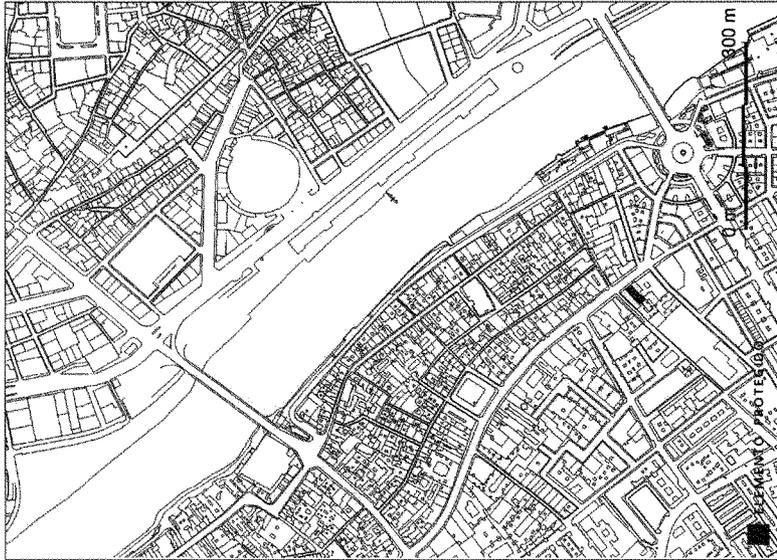
HOJA E 17/000 12-15

DESCRIPCIÓN
 Este edificio corresponde a una evolución reciente respecto a los tradicionales esquemas de corrales de vecinos, en el que las viviendas suplen su condición de espacio habitacional para convertirse en bloques de viviendas independientes con sus propios y propios sistemas de ventilación. La planta consta de dos plantas principales en la zona central de este rectangular parcela, divididas por una hermética capa de escaleras, mientras que en sección el edificio tiene un desarrollo de tres plantas.
 El edificio se sitúa en la manzana "anterior" de la antigua Corrales de Vecinos (actual Pagés del Corro), cercano a la Iglesia de San Vicente de Paul.

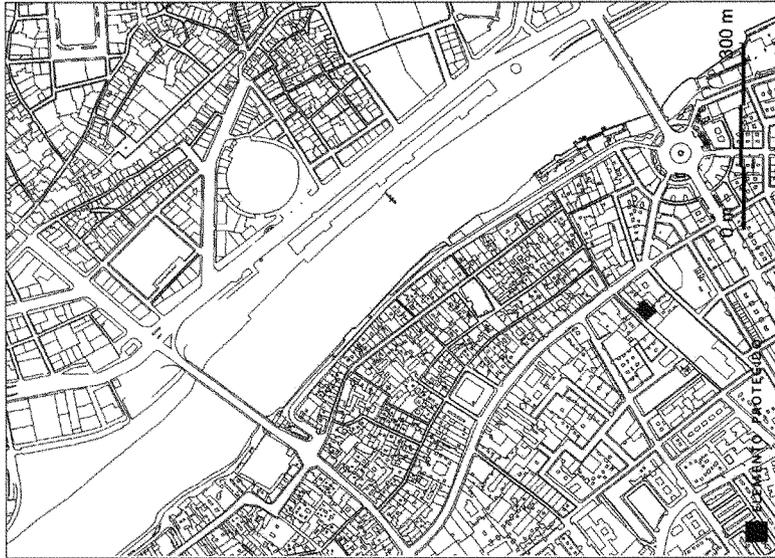
HOJA E 1/2000 12-15

DESCRIPCIÓN
 Este edificio se construyó sobre una parcela con bastante anchura y escaso fondo, y a pesar de lo cual se resuelve con un espacioso habitáculo de soluciones propias de parcelas estrechas, estructurado en torno a un gran patio central con galerías. Desde este punto se accede a las viviendas que se distribuyen en las tres plantas del edificio, que superan la inmediatez de las habitaciones de un nivel para convertirse en unidades aisladas pero conectadas. El edificio presenta un gran regularidad dimensional y una adecuada racionalidad constructiva.

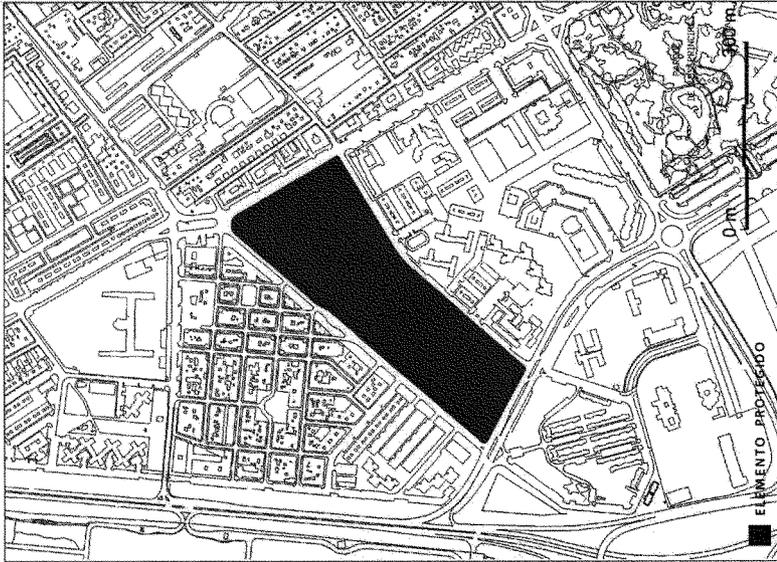
HOJA E 17200 11-15

DESCRIPCIÓN
 Este conjunto residencial está integrado por un conjunto homogéneo de bloques de 5 plantas, resueltos en bloques en doble cruce y bloques en H, que se agrupan según esquemas en planta que admiten con precisión el pavimento de la manzana y siguen abiertos a un recorrido interior que sucesiva de patios cubiertos diferentes. El esquema llega a conformar dos ambientes urbanos relativamente diferenciados. Un bloque de planta horizontal, pasillos y caminos, frente a un interior con espacios más distribuidos y recogidos. Una vía rodada estrecha transversalmente al conjunto, salvando la gran dimensión de la manzana completa, mientras que en el interior se produce un riguroso longitudinal completo para salvarlo, al que se añaden 7 distribuciones que conforman el papel de plaza de barrio. Las viviendas resueltas en un esquema estándar, que se repiten en los diversos bloques con independencia de su orientación o de su ubicación en el conjunto.

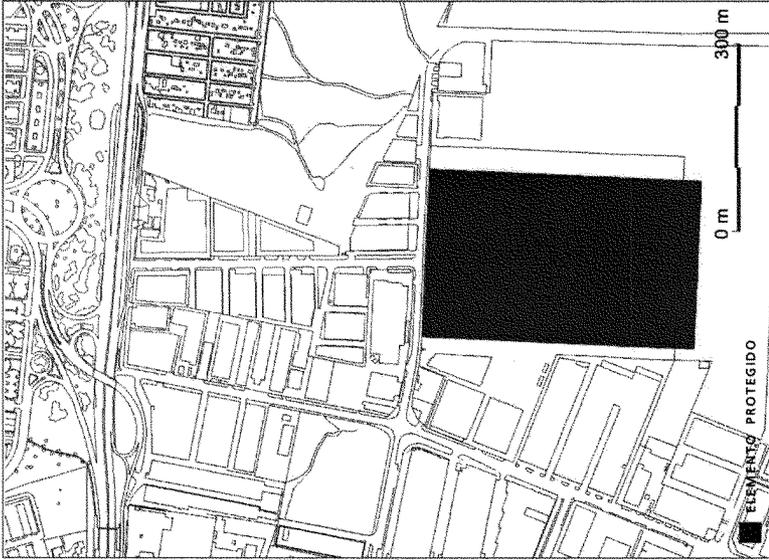
HOJA E 1/2000 16-15, 17-15

DESCRIPCIÓN
La Hacienda de San Antonio forma parte de un gran conjunto de construcciones que se desarrollan por el campo abierto ligado a la explotación de la tierra. Edificados en muros de adobe, con techos de cañizo, sus formas se adaptan a las condiciones del terreno. Constituyen un conjunto arquitectónico que integra muchos rasgos señeros de este monumental, con torres, torres, portales e instalaciones a las que se incorporan detalles de inspiración clásica. Este, con sus formalmente los elementos más representativos, son sólo una parte de un conjunto que puede presentar variaciones arquitectónicas sorprendentes.

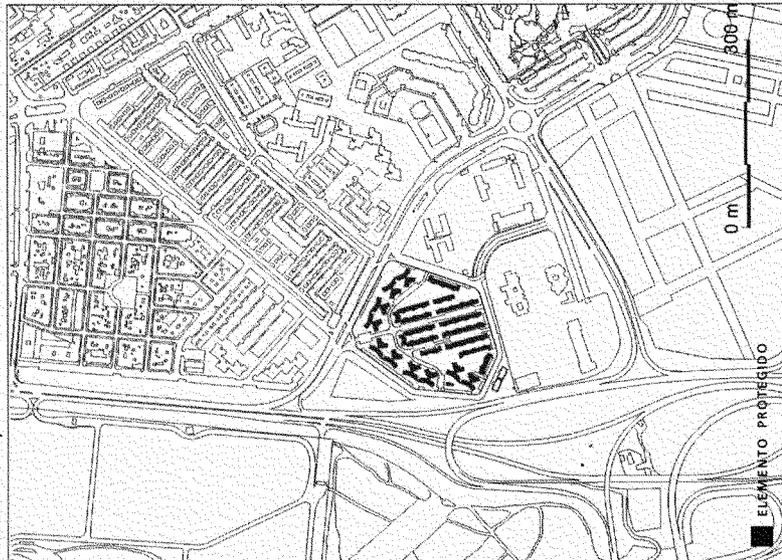
HOJA E 172000 11-15, 11-16

El conjunto de viviendas Virgen del Carmen se sitúa sobre un solar poligonal situado en el barrio más occidental de la ciudad, junto al muro de defensa que perfila la Avda. del Escorial. Su composición de conjunto y sus bloques de cuatro y nueve plantas cuya orientación se ajusta las condiciones de la parcela dentro del sistema. Así, en los bloques norte y occidental del solar, donde frente a la escasa ventilación que se obtiene al alinear los bloques de mayor altura, segregados uno u otro, mientras que al resto, sur y este, se sitúan en el interior de la parcela, con una zona que se integra en el tejido urbano.

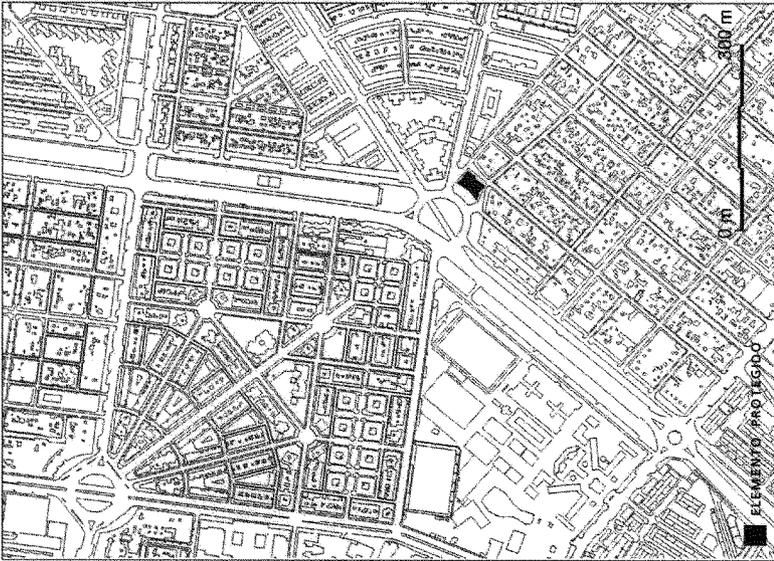
DESCRIPCIÓN
 La subestación de Nervión se localiza en uno de los edificios del Estado del Nervión, resuelta en forma de edificio a la que se le ha añadido parcialmente el edificio. Su geometría se descompone en dos volúmenes, que finalmente corresponden a subestaciones de todo sistema eléctrico. Uno de mayor volumen, resuelto en forma de nueva localización, bajo los grandes transformadores y presenta un complejo régimen desde el exterior, mientras que un segundo volumen más pequeño de escala y flexible se adapta a la geometría de la manzana. Este frente más urbano se debe a una tipología más sencilla que el volumen que construyeron el resto del edificio, en base a un trazado de piezas verticales puestas de frente a la calle.

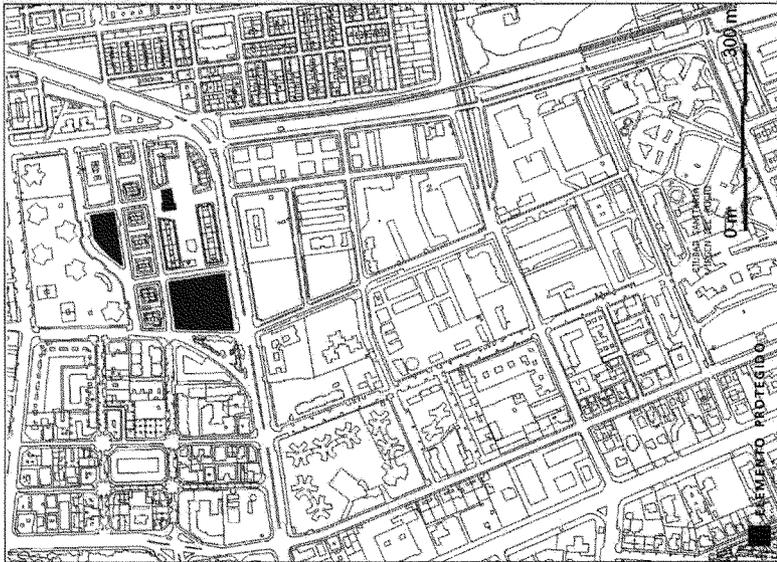
DESCRIPCIÓN
 De lo que lleva un amplio complejo industrial solo permanecen tres elementos de configuración diversa: la torre del agua (fuerza motriz de la planta), dos naves de producción (fuerza motriz de la planta) y la casa del ingeniero jefe (fuerza motriz de la planta). Se encuentran integrados en una trama en la que se ha partido todo adherente a la ocupación original y por ende a la sección que existe entre estos pisos.
 En la línea de la obra de Aníbal González, autor del proyecto, se optó por un uso masivo de bloques sobre estructuras de hormigón, si bien fundamentalmente, gracias por el carácter netamente funcional de las construcciones, se evitó el uso regionalista, decorativista hacia un lineo historicista.
