## Presente: estado actual de la intervención

### Presente: estado atual

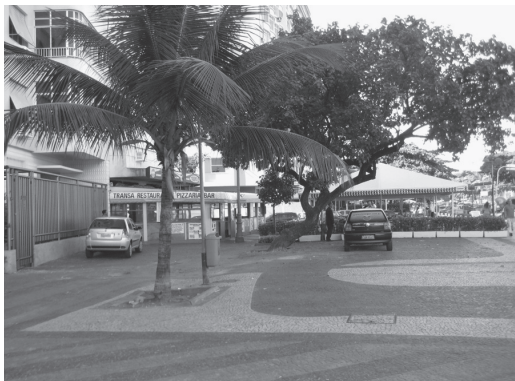
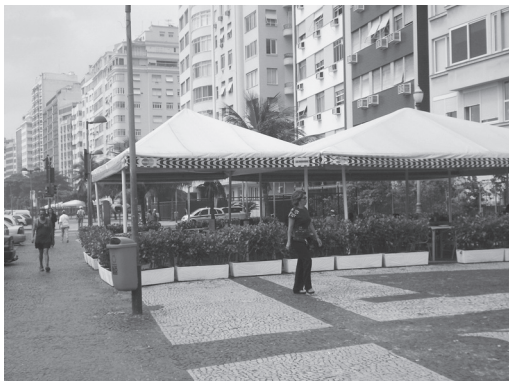
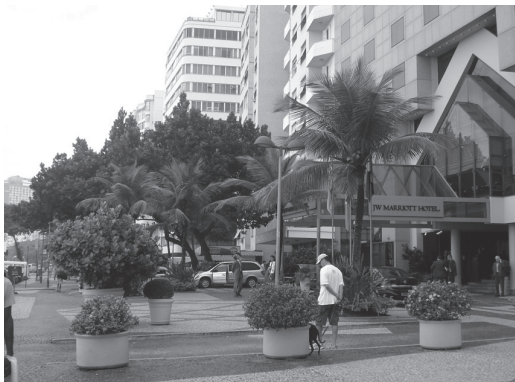
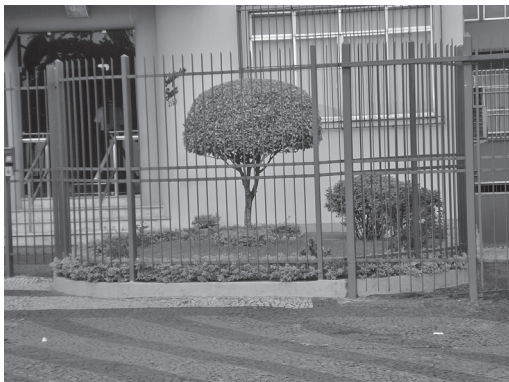
- Aparición de nuevas construcciones sobre el dibujo de la *calçada*. Suelen ser restaurantes ubicados en la planta baja de algún edificio, que al ampliar su superficie, sobrepasan la línea de edificación original e invaden de manera significativa el espacio público y, por tanto, ocupan el dibujo de Burle Marx.

- Estos restaurantes (30 aproximadamente) disponen siempre delante de una terraza cubierta limitada por maceteros que, además de apropiarse de los árboles que tienen delante, ocupan todo el ancho de la *calçada*, dejando al peatón un metro escaso de paso entre la terraza y los coches aparcados.

- Los 17 hoteles que se distribuyen a lo largo de la avenida Atlántica ocupan prácticamente todo el espacio delantero de la *calçada*, creando nuevos accesos para coches que modifican totalmente el dibujo, colocando nueva vegetación para acondicionar el espacio que funciona como hall exterior del hotel, invadiendo la zona de alrededor con coches y autobuses, plantando *coqueiros* en la playa... En definitiva, creando parches a lo largo del dibujo de las *calçadas*.

- Aparición de la valla de seguridad por parte de los edificios debido a la inseguridad de la zona. Esta valla invade el espacio libre de la *calçada*, modificando los habitantes el fragmento del dibujo que queda en el interior del edificio.

- Importante presencia del coche, tanto en la zona de aparcamientos, creando una barrera física y psicológica para el peatón, como en cualquier punto de la *calçada* junto a los edificios y en el canteiro central. La entrada de taxis o coches hasta la puerta de los edificios, o a la existencia de garajes, provocan el movimiento continuo de coches por la *calçada*, limitando e interrumpiendo el paseo del peatón.

- Presencia de elementos de iluminación muy variados, ubicados aleatoriamente, conviviendo diferentes estilos y alturas.

El deterioro del Paseo de Copacabana se ha hecho visible en las últimas décadas. Fotos: Julia Rey

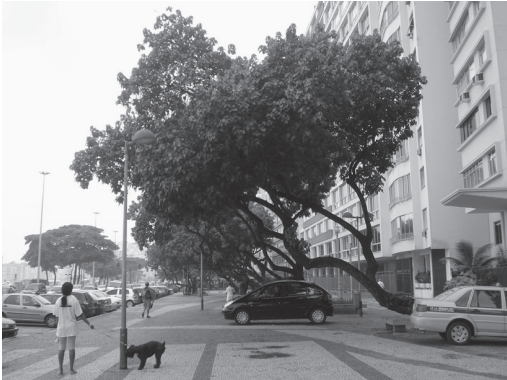
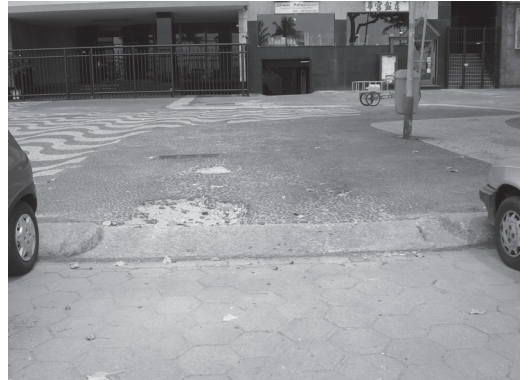
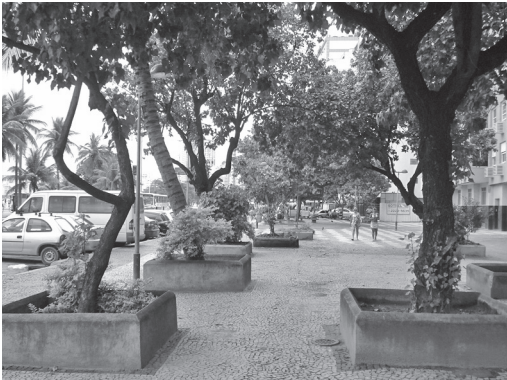
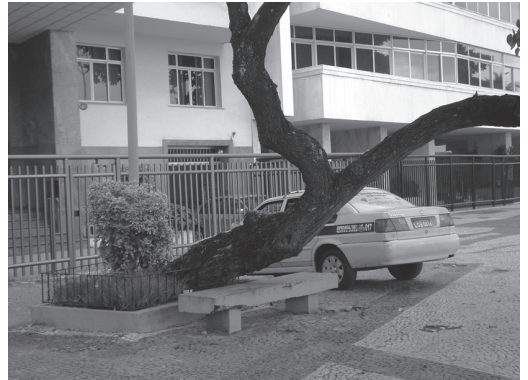
- Existencia de un mobiliario urbano en condiciones precarias, sin unidad estética de conjunto. Se trata de cabinas de teléfono, papeleras, postes de luz y señalizaciones de aparcamientos y de sitios turísticos.
- Desaparición de algunos árboles, envenenados por la población al considerarlos un estorbo visual.
- Creación de nuevos alcorques bastantes agresivos visualmente.
- Estado precario de los bancos, con fuerte presencia de grafitos.
- Aparición de una segunda vegetación en la parte delantera de los edificios.

- Presencia de los cuatro puestos de gasolina que interrumpen el recorrido por el *canteiro* central y la visión hacia la playa desde las *calçadas* junto a los edificios.
- La existencia de los 64 quioscos a lo largo de la *calçada*, ocupando con mesas y sillas los dibujos de las ondas, que junto a los nuevos árboles y coqueiros deterioran el estado de la piedra portuguesa.
- Ubicación de estatuas en el *canteiro* central.
- Ubicación de un mercadillo de martes a domingo en la zona del *canteiro* central, ocupando el dibujo, deteriorando la piedra e impidiendo el recorrido.

- Modificaciones y destrucción del dibujo de la *calçada* en diferentes sitios debido a obras puntuales que posteriormente no han mantenido el dibujo original ni la técnica calceteira.
- Acumulación de basura.
