Sobre des-restauraciones en intervenciones contemporáneas: el caso del Palacio de San Telmo de Sevilla

Eduardo Mosquera Adell, arquitecto. Catedrático de Historia de la Arquitectura, Universidad de Sevilla

El caso del Palacio de San Telmo

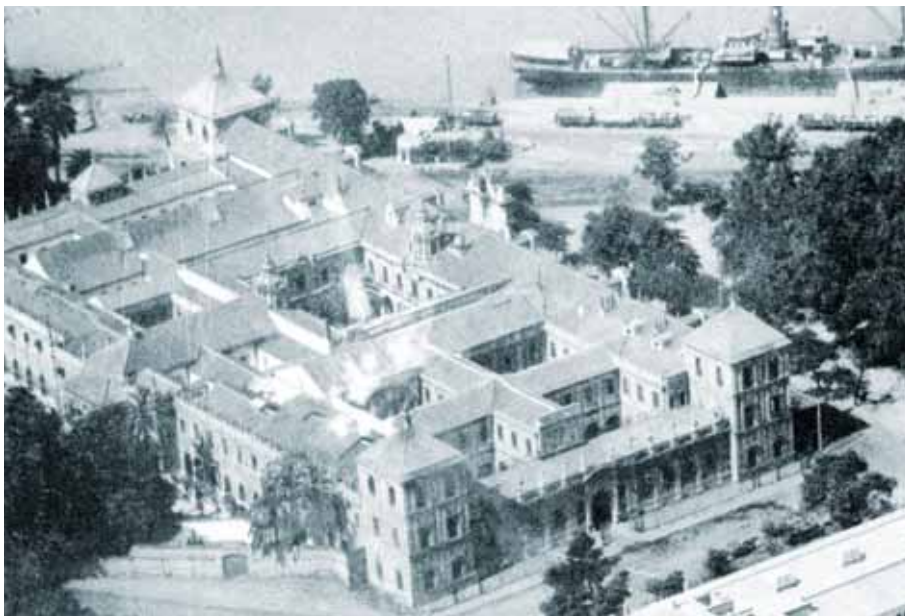
Vista aérea del Palacio de San Telmo mostrando su definición como seminario, tras la intervención de Juan Talavera. Fuente: *La imagen aérea de la Sevilla de Alfonso XIII : formas y perspectivas del recinto urbano, 1920-1930* [textos de Alfonso Braojos Garrido]. Sevilla: Ayuntamiento de Sevilla y Capitanía General de la 2ª Región Aérea, 1990

El siglo XX había empezado en San Telmo con trabajos de Talavera para adecuarlo a Seminario Metropolitano de San Isidoro y San Francisco Javier (1901). Las intervenciones planteadas en la zona norte son de ocupación con una arquitectura de nueva planta cruciforme sobre el vacío del antiguo picadero del palacio. En cambio, sus intervenciones en la zona sur, además de posibilitar el mantenimiento y la restauración de cuerpos de fábrica seculares, se trababan con algunos nuevos elementos en continuidad y coherencia con el legado barroco del edificio, mediante la ocupación a base de estructuras menudas, de escala doméstica que continuaban un rico paisaje de cubiertas, partidos, etc. Es una labor que conseguía la perduración de la imagen de un San Telmo escolar barroco, adaptado y compensado frente a excepciones del autor, como el paso previo de su trabajo decimonónico con el salón de baile, abierto con una preciosista galería hacia el jardín, en el flanco sur.

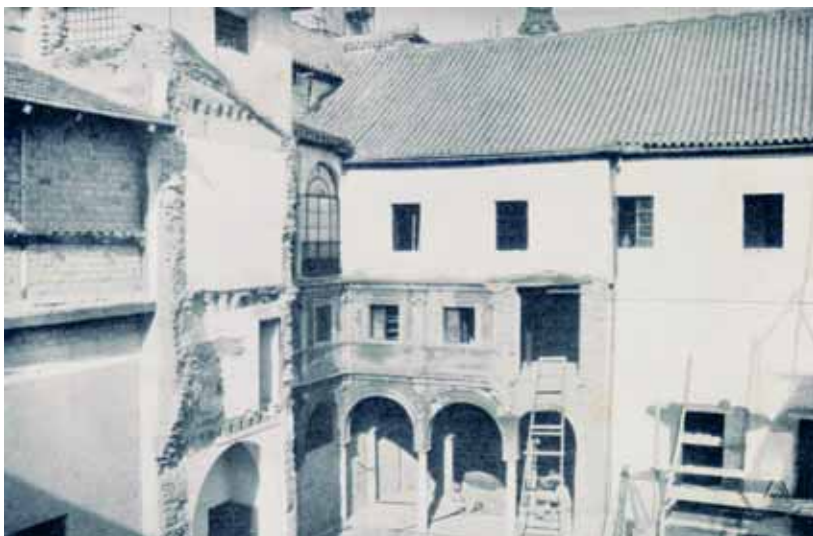
Derribo de patios barrocos durante la ejecución de las obras de 1926-28. Fuente: C.E.A. El Palacio de San Telmo, en Sevilla. *Arquitectura*, 119, marzo, 1929

Interesantes patios, alguno fotografiado en la revista antes de su derribo, como el que se encontraba próximo al ángulo suroeste del patio principal, colindante con la crujía de la fachada principal, se pierden irremisiblemente, en la búsqueda de regularización y una escala digna.

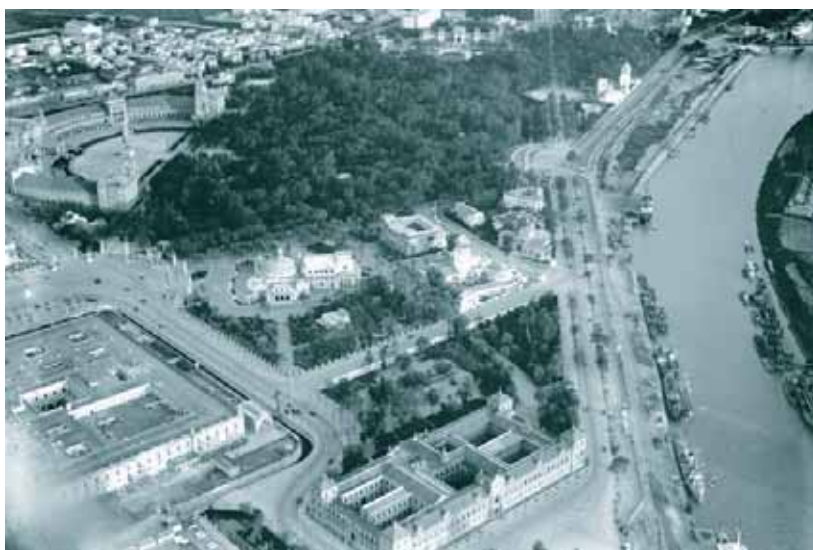
Vista de 1929 tomada desde el Zeppelin, mostrando las obras de Basterra, culminadas el año previo. Fuente: © Fototeca Municipal de Sevilla (ICAS-Servicio de Archivo, Hemeroteca y Publicaciones), archivo Sánchez del Pando

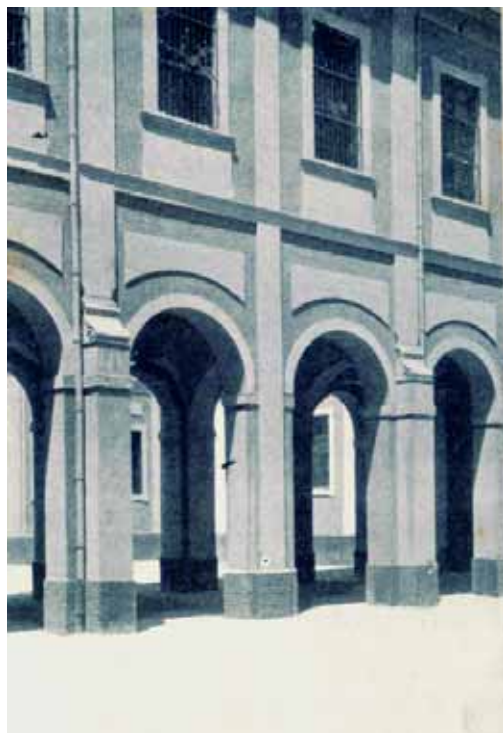
Estado de la estructura cruciforme de Talavera tras la supresión de dos alas por parte de Basterra.
Fuente: C.E.A. El Palacio de San Telmo, en Sevilla.
Arquitectura, 119, marzo, 1929

La regularización y la claridad de la estructura significan la entrada de una orden nuevo y ajeno que no tenía necesariamente por qué haberse producido, según la lectura del edificio efectuada previamente por otros arquitectos, autores asimismo de considerables obras en su interior y exterior. Incluso la estructura cruciforme de Talavera sobre el picadero pierde con Bastera dos de sus brazos para ganar “plena” simetría en el edificio.

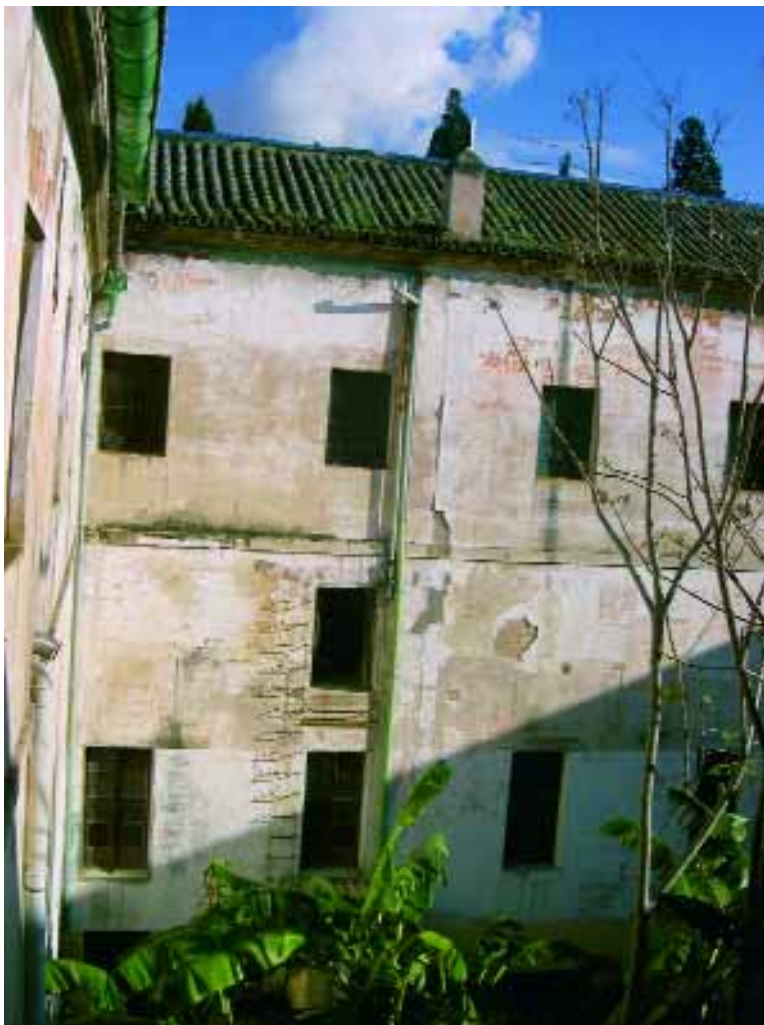
Detalle del patio sureste que muestra la intervención de Bastera, 2003. Foto: Eduardo Mosquera Adell

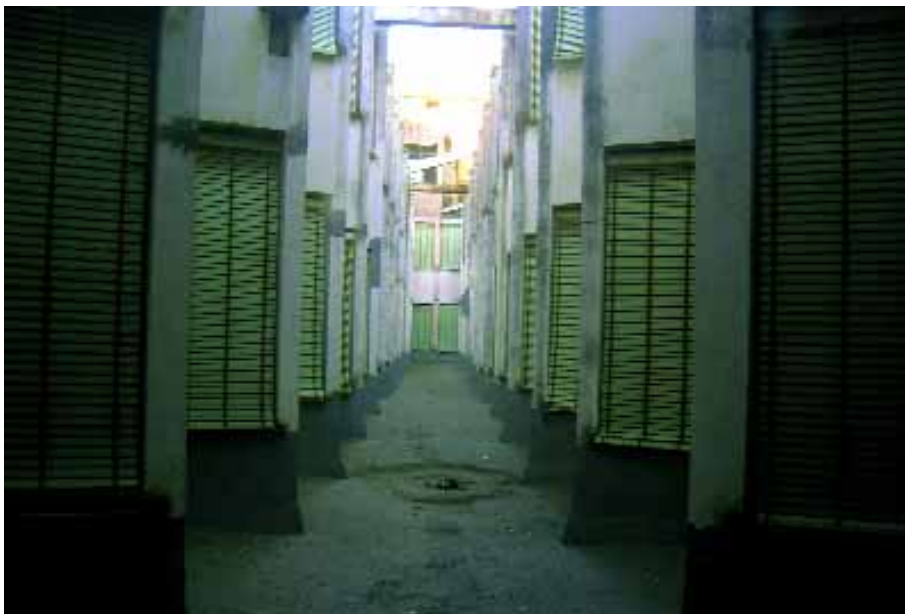
Vista de uno de los patios de las camarillas ejecutadas por José Galnares, 2003. Foto: Eduardo Mosquera Adell

La necesidad de aumentar la capacidad de alojamiento y una operativa tradicional en el caserío sevillano, que incluye el remonte, se introducen aquí a gran escala. Retornamos al sentido de “desorden” trabado, adherido a una matriz difusa sumida en el interior del inmueble. Galnares des-restaura el edificio para devolverlo de algún modo a su sentido, a su receptividad natural. El desmontado de cubiertas, potente desde el nuevo modo de ver el edificio, refleja los cambios que experimenta, la multiplicación de plantas intermedias, etc. Las camarillas para alojamiento de los seminaristas están construidas con una arquitectura y unos materiales de base puramente moderna, con una lógica de la técnica y de la repetición especialmente insistente, en un ámbito que discurre del núcleo interno a la periferia superior del edificio.

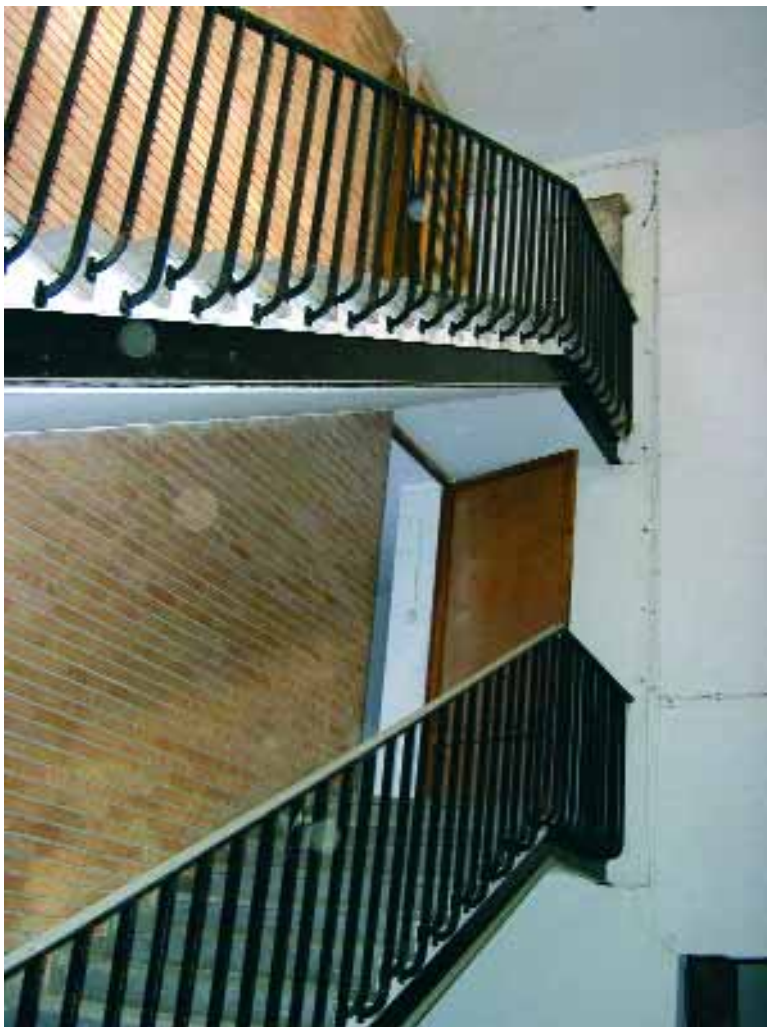
Escalera introducida por Galnares para acceso a las nuevas camarillas ejecutadas por José Galnares, 2003.
Foto: Eduardo Mosquera Adell

del edificio, desafiando con la desestructuración el orden académico otorgado por Basterra, pero también incurriendo en la incapacidad de asumir su “desorden” histórico, aquello que la historia no modificó, conculcando aquello que particularizaba el edificio, como el juego de cubiertas impuesto ahora. El interior a modo de ciudad barroca combinaba lo doméstico plural y lo único, y ahora quedará perdido en función de una “ciudad” especulativa que insiste en modernas colmenas superpuestas violenta e indiferentemente, a partir de un gran tajo en el edificio. De hecho, la escalera es uno de los elementos de diseño clave de Galnares.
