# Criterios de una intervención restauratoria: sobre el proyecto de restauración y la recuperación de vestigios arquitectónicos

Mario Pérez Fernández, arquitecto

## Archivo General de Simancas en Valladolid

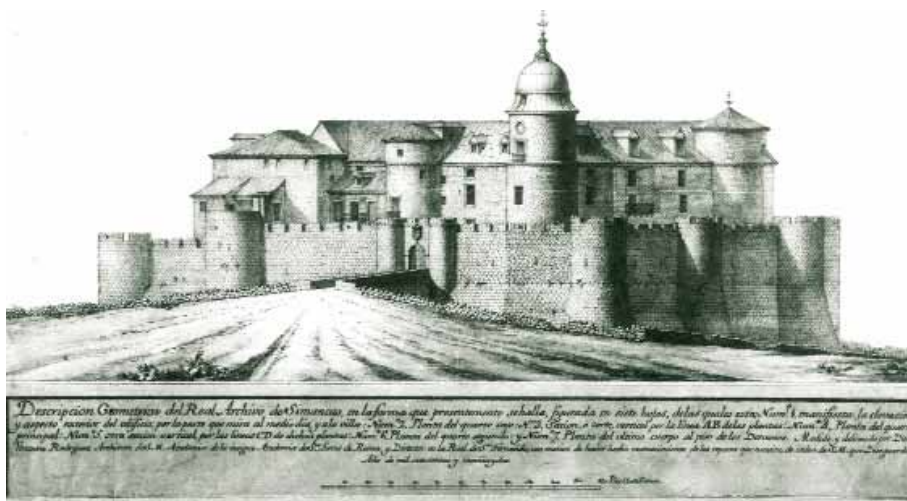
BN. B-6865

Alzado medido y delineado por Ventura Rodríguez, Arquitecto de S.M. Académico de la insigne Academia de San Lúcas de Roma y Director en la Real de San Fernando, con motivo de haber hecho reconocimiento de los reparos que necesita, de orden de S.M. que Dios guarde. Año de mil setecientos y setenta y dos.

Existe un documento crucial que ha fundamentado en parte la intervención que es el conjunto de levantamientos que hizo Ventura Rodríguez del Archivo en el año de 1762 con motivo de reflejar los daños producidos por el terremoto de Lisboa y que aún en las imágenes de daguerrotipo de 1858 se mantenían casi invariables en el tiempo. En 1956 se inician una serie de intervenciones muy agresivas y transformadoras, que comienzan con el desmonte de la loma de subida al puente sobre el foso que daba acceso al interior del archivo, con la ejecución de una escalera real de tres ramas para alcanzar una gran plataforma desde la que se accedía al puente; en 1957 se demuele el ala noroeste para la construcción en su interior de un depósito incombustible que hace desaparecer todos los vestigios anteriores, se demuele la fachada en su última planta y se inicia una reinterpretación de las cubiertas con la ejecución de merlones de nuevo cuño que se suponían ocultos por éstas (según memoria de proyecto) y que en 1961 se hace extensivo al resto de cubiertas del edificio, elaborando el almenado en todos los cubos del conjunto, y sobreelevando las cubiertas, ejecutando sobre el cubo de Carlos V un almenado tronco piramidal de imagen afrancesada.

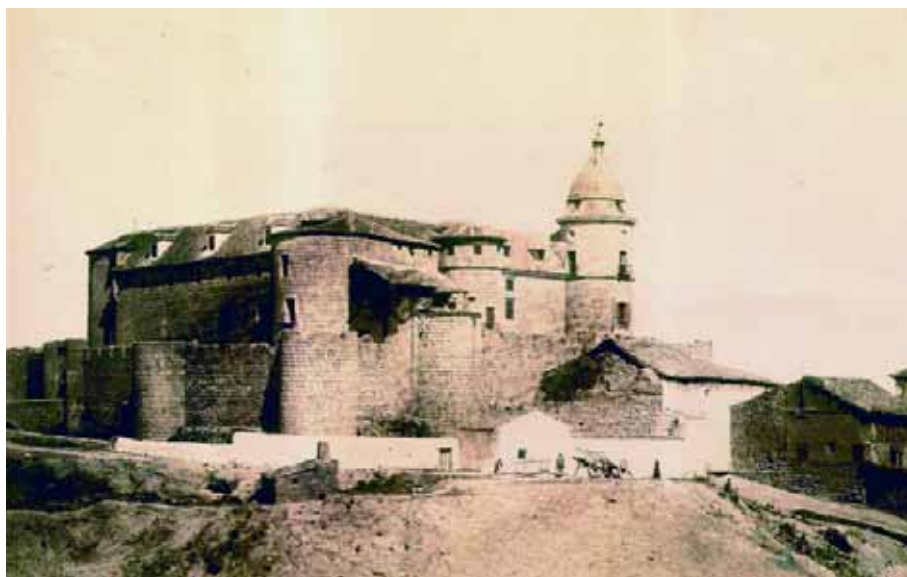
C.Clifford. "El Archivo de Simancas, 1858. Patrimonio Nacional". Fotografía publicada en la colección "Luces de un siglo" del Norte de Castilla

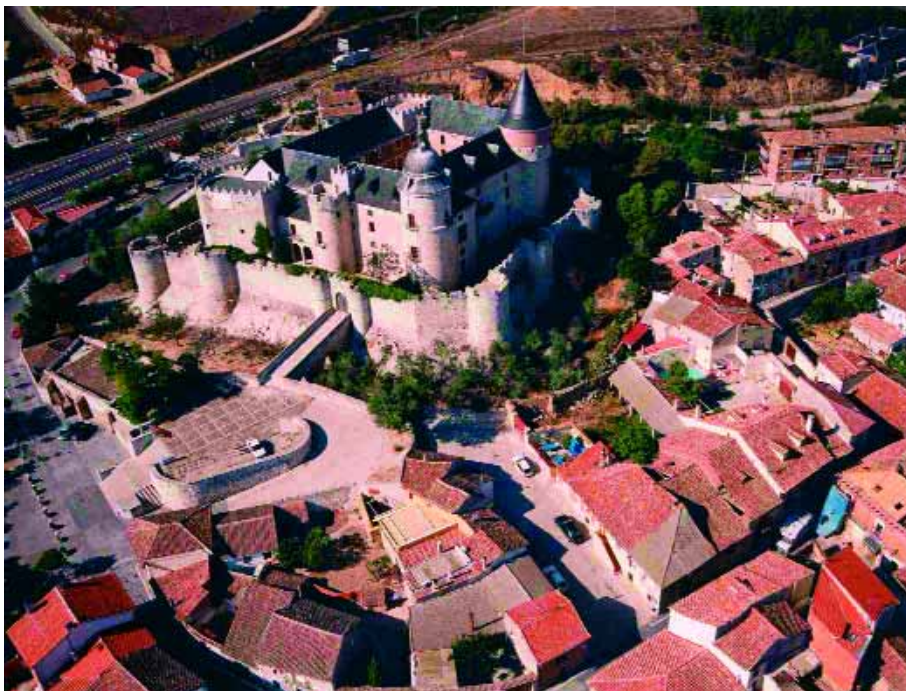
Vista aérea del archivo del año 1995 (fachadas SE y SO) cuando ya se han terminado las obras de reforma del ala NO para ubicación de las nuevas salas de Depósitos Documentales. Ya ha sido demolida la vivienda del archivero y se aprecia claramente la explanada y la escalera imperial del año 1949. Foto: T'knicos arquitectura-Estudio Mario Pírez
