Restauración, compatibilidad, reversibilidad

Susana Mora Alonso-Muñoyerro, profesora titular de la E.T.S de Arquitectura.
Universidad Politécnica de Madrid

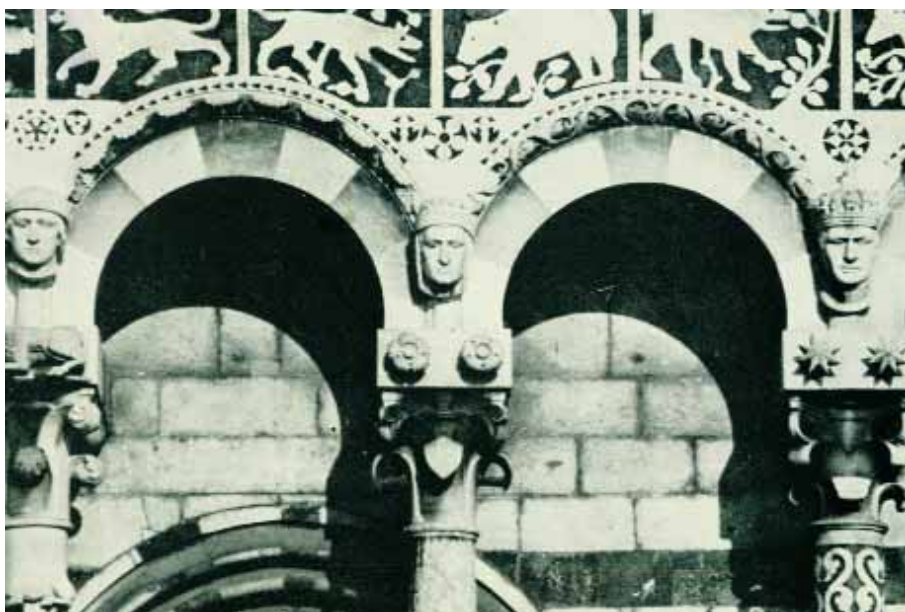
San Michele in Foro (Lucca). Los retratos de Dante y Federico II. Fuente: SAMPAOLES, P. *Discorso sulla metodologia generale del restauro dei monumenti*. Edam: Firenze, 1980, lámina 87

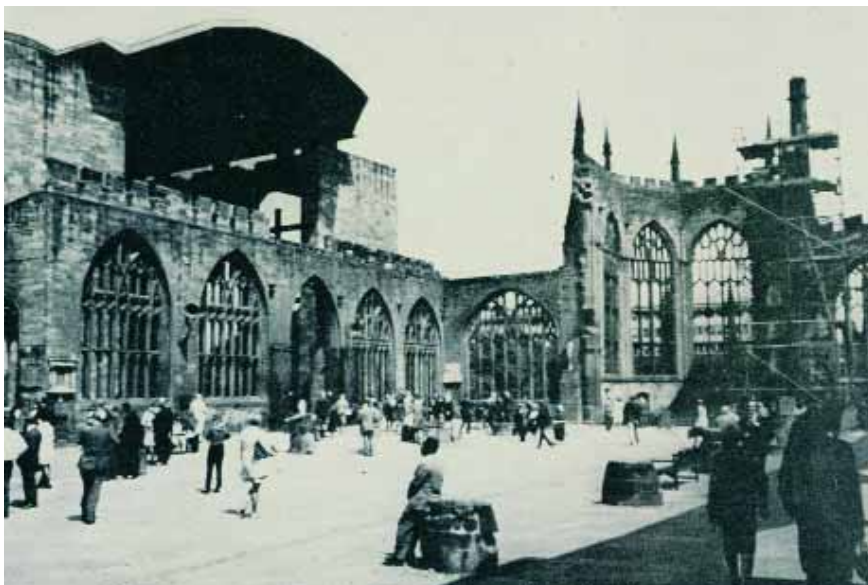
Catedral de Coventry (Inglaterra) Restauración de la catedral destruida por los bombardeos de 1943. Arquitecto Sir Basil Spencer. Fuente: SAMPAOLESI, P. *Discorso sulla metodologia generale del restauro dei monumenti*. Edam: Firenze, 1980, láminas 18 y 19
