## 3.1.6 Diagrama de bloques del proceso y puntos de emisión de gases

#### 4 DATOS GENERALES DE LA INSPECCIÓN

##### 4.1 Datos generales de la inspección

# EIA INDUSTRIAS VETERINARIAS MALAGUEÑAS, S. A.

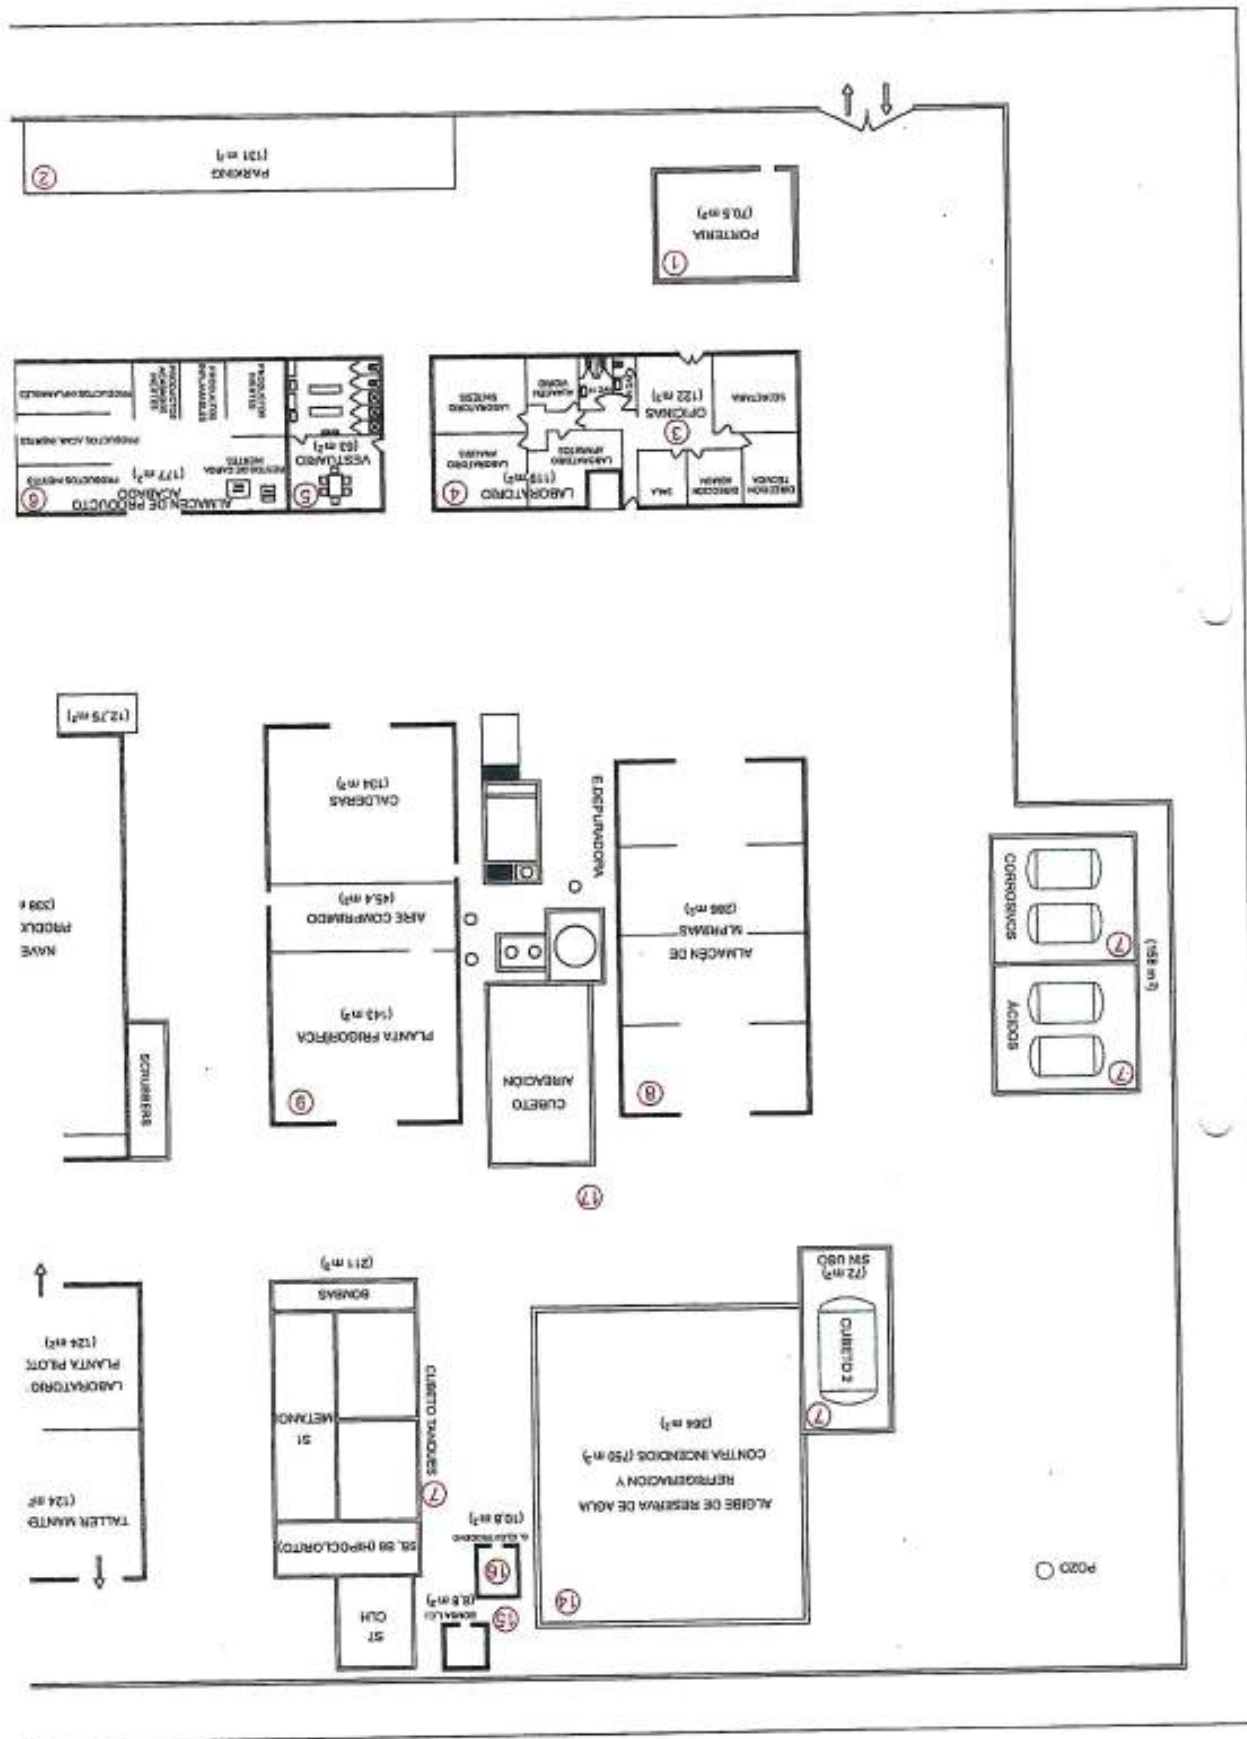
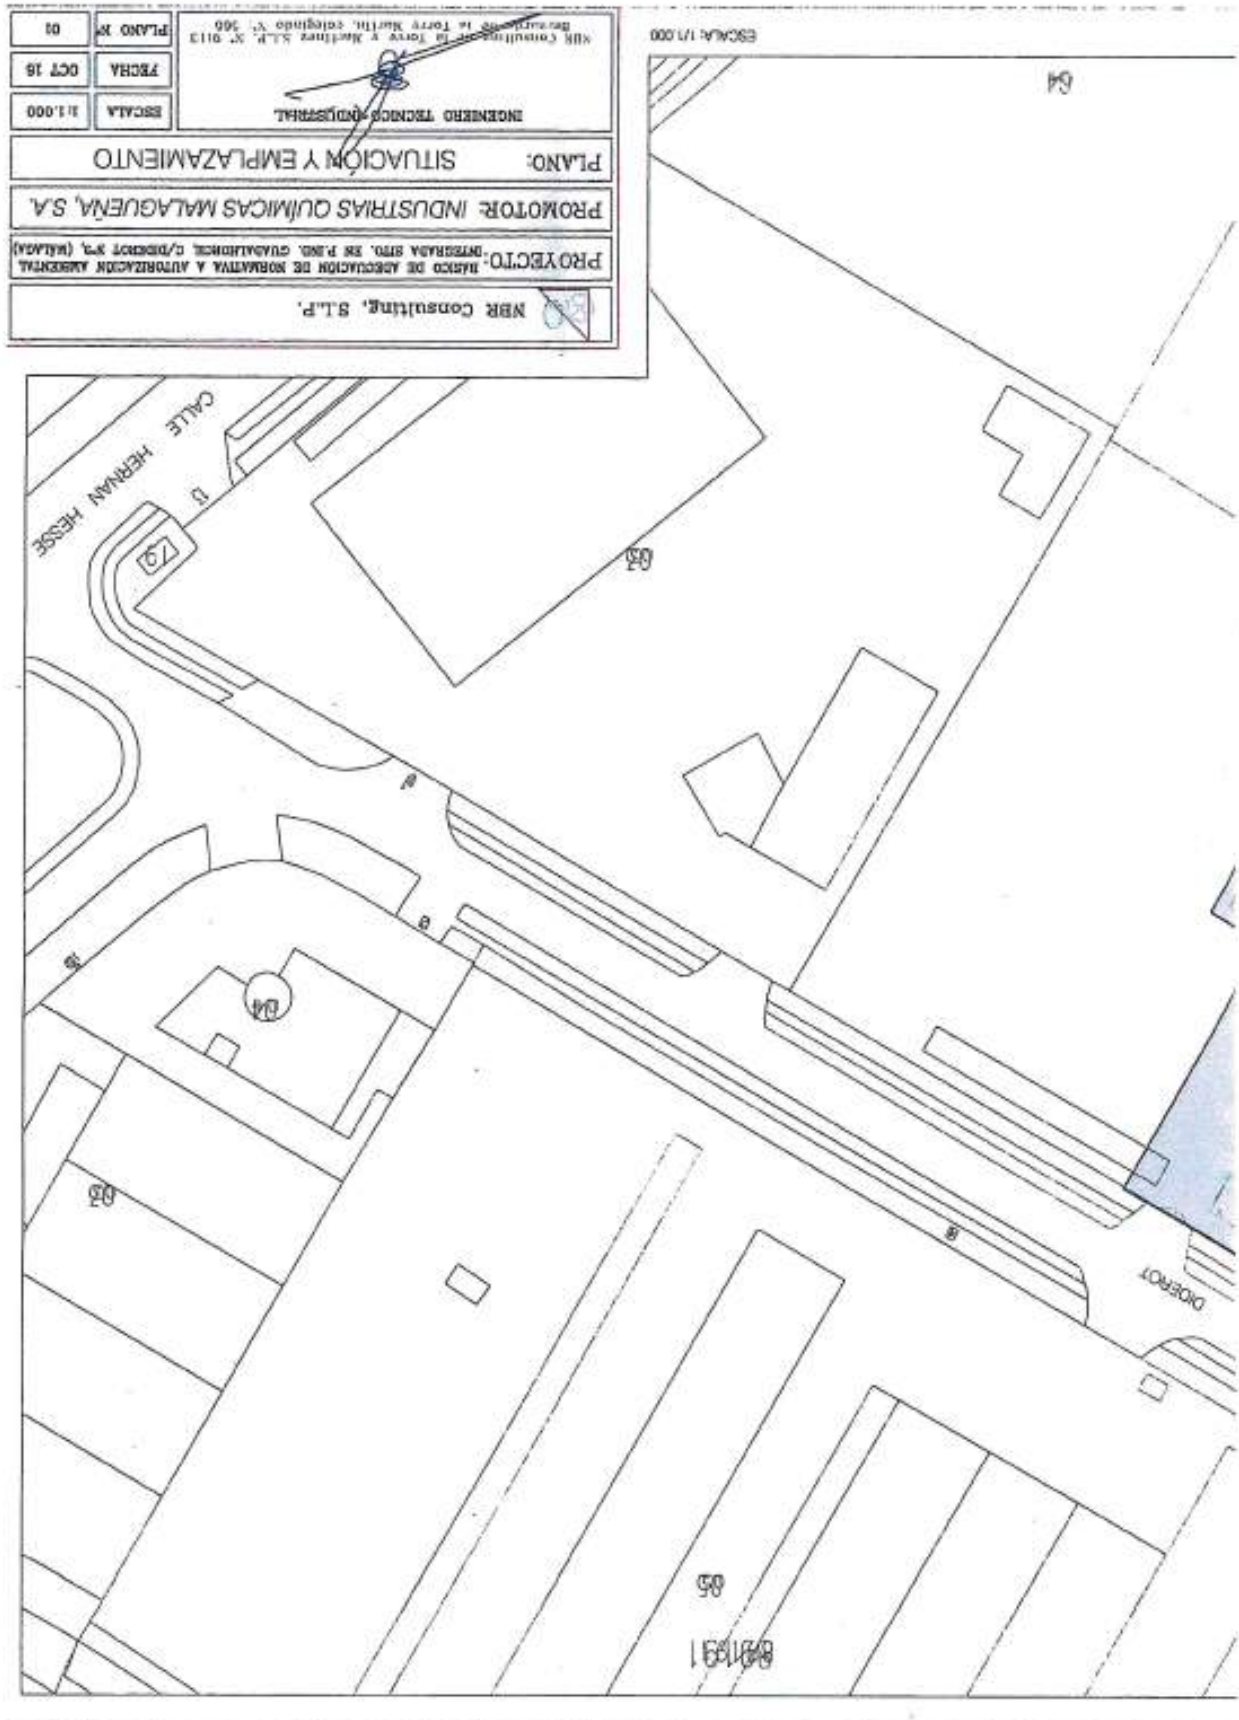
<table><tr> <td>ESCALA</td> <td>1:400</td> </tr><tr> <td>PLANO N°</td> <td>02</td> </tr></table>

## CUADRO DE SUPERFÍCIES
