CONSEJERÍA DE CULTURA Y PATRIMONIO HISTÓRICO DIRECCIÓN GENERAL DE PATRIMONIO HISTÓRICO Y DOCUMENTAL DEPARTAMENTO DE CONSERVACIÓN DEL PATRIMONIO HISTÓRICO OFICINA DE SUPERVISIÓN	
	MONASTERIO DE SAN ISIDORO DEL CAMPO RESTAURACIÓN DE LA CERCA ORIENTAL ACTUALIZACIÓN DEL PROYECTO BÁSICO Y DE EJECUCIÓN	
	CATEGORÍA <input type="checkbox"/> CONJUNTO HISTÓRICO <input type="checkbox"/> SITIO HISTÓRICO <input type="checkbox"/> ZONA ARQUEOLÓGICA <input checked="" type="checkbox"/> MONUMENTO <input type="checkbox"/> JARDÍN HISTÓRICO	PROVINCIA: SEVILLA MUNICIPIO: SANTIPONCE DIRECCIÓN: AVDA. DE SAN ISIDORO DEL CAMPO, 18
PLANO Nº 06	TÍTULO: ESTADO ACTUAL CERCA. PLANTA. ALZADOS. SECCIONES	
ESCALA: 1/200 1/20	CARTOGRAFÍA BASE	LEVANTAMIENTO PLANIMÉTRICO BASE (MAYO 2005)
DICIEMBRE 2019	ARQUITECTO REDACTOR	RICARDO ALARIO LÓPEZ

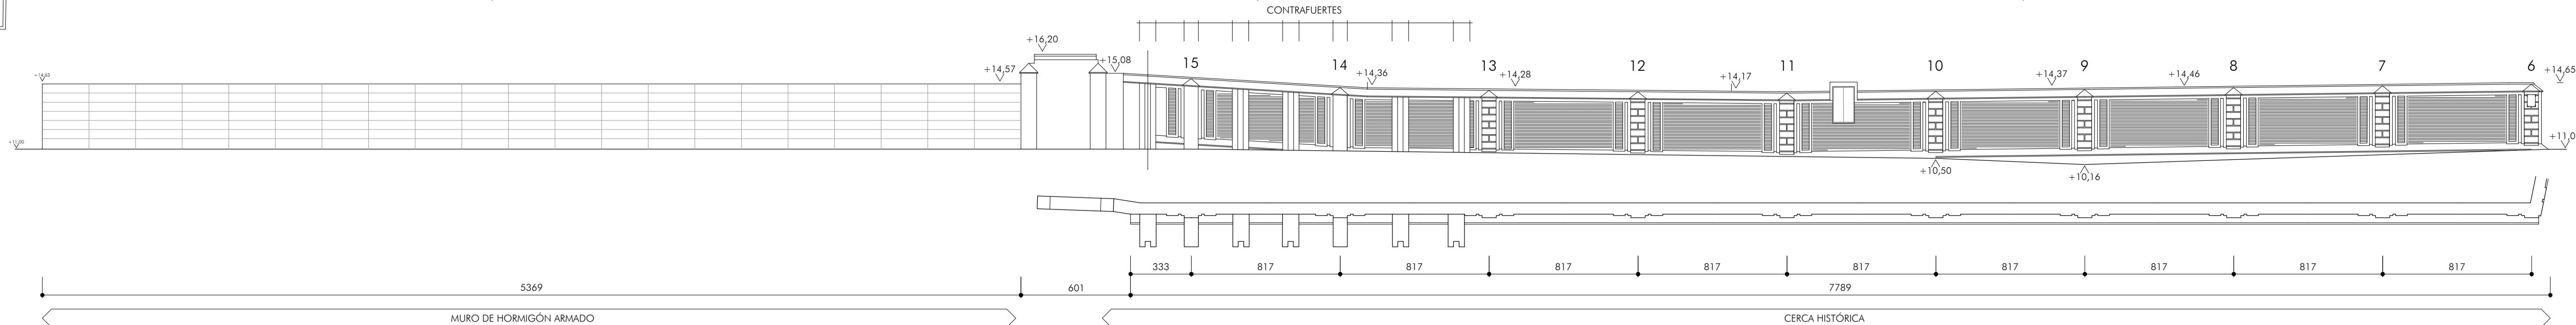
CERCA ESTE. ALZADO ESTE DESARROLLADO. ESTADO ACTUAL
COTAS EN CM. ESCALA 1/200
