LECCIONES APRENDIDAS.
ACCIDENTES DE TRABAJO EN EL SECTOR
DE LA INDUSTRIA EN ANDALUCÍA

INSTITUTO ANDALUZ DE PREVENCIÓN DE RIESGOS LABORALES

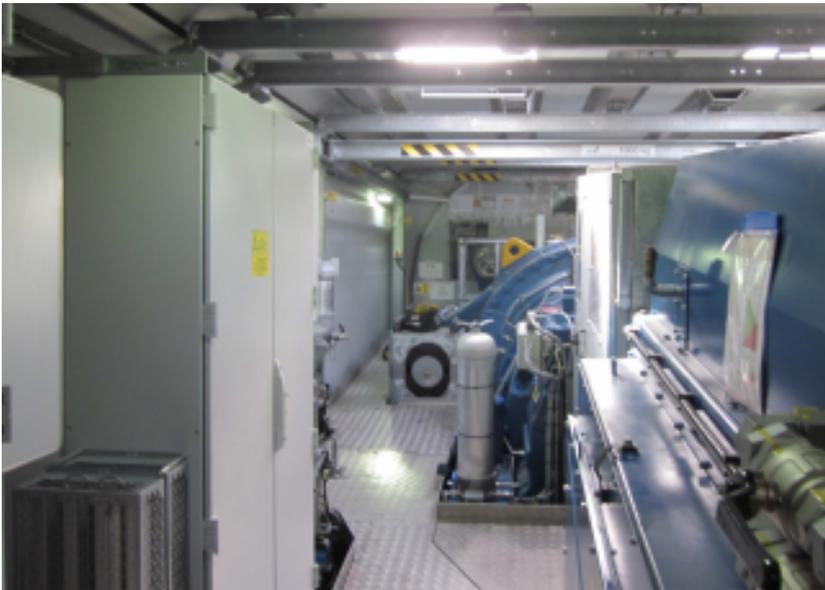
Vista general de la bodega del aerogenerador donde realizaban las tareas de mantenimiento.

El siniestro tuvo lugar por una combinación de errores humanos, falta de procedimientos claros y deficiencias en el diseño. Jesús desbloqueó el rotor sin volver a bloquearlo, violando las normas de seguridad, y accedió al área de riesgo sin autorización ni comunicación adecuada con sus compañeros. La coordinación entre los operarios fue insuficiente, lo que permitió que se generaran acciones inseguras. Asimismo, el diseño de la trampilla era vulnerable, ya que permitía la exposición al movimiento del rotor en caso de desbloqueo. La falta de control sobre la ejecución de tareas críticas y las medidas de protección contribuyó al desenlace trágico del accidente.

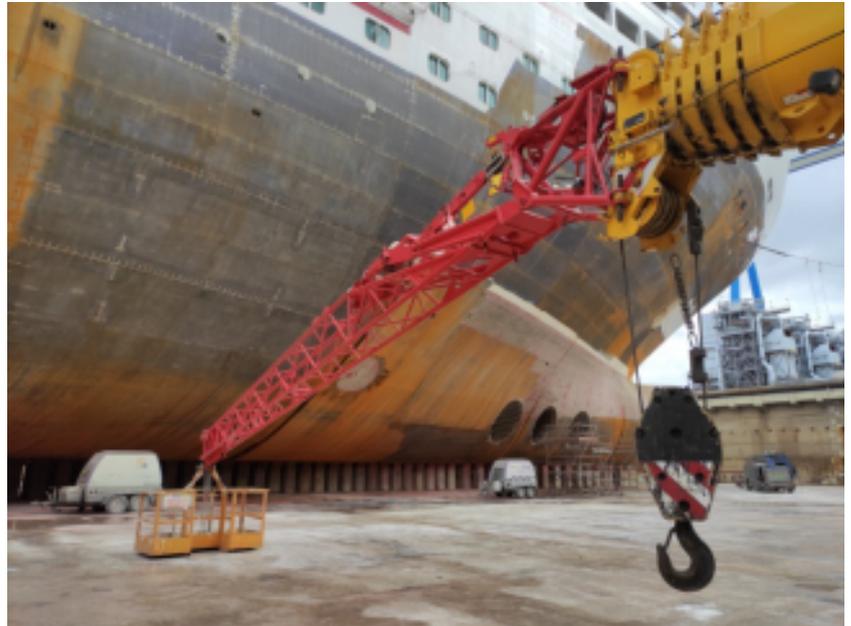
Cesta donde trabajaba el operario unida a una grúa telescópica

El accidente se debió a varias causas interrelacionadas. Uso de equipos inadecuados: la cesta no cumplía con normativas de seguridad y carecía de protecciones como mandos de control o arcos antiplastamiento. Condiciones deficientes: iluminación insuficiente, comunicación manual entre operarios a larga distancia y ambiente húmedo con sombras. Supervisión y planificación inadecuadas: no se designó un señalista para coordinar la maniobra, y no se evaluaron adecuadamente las condiciones de trabajo, como el riesgo de atrapamiento en espacios estrechos. Estos fallos reflejan una combinación de errores humanos, técnicos y organizativos.

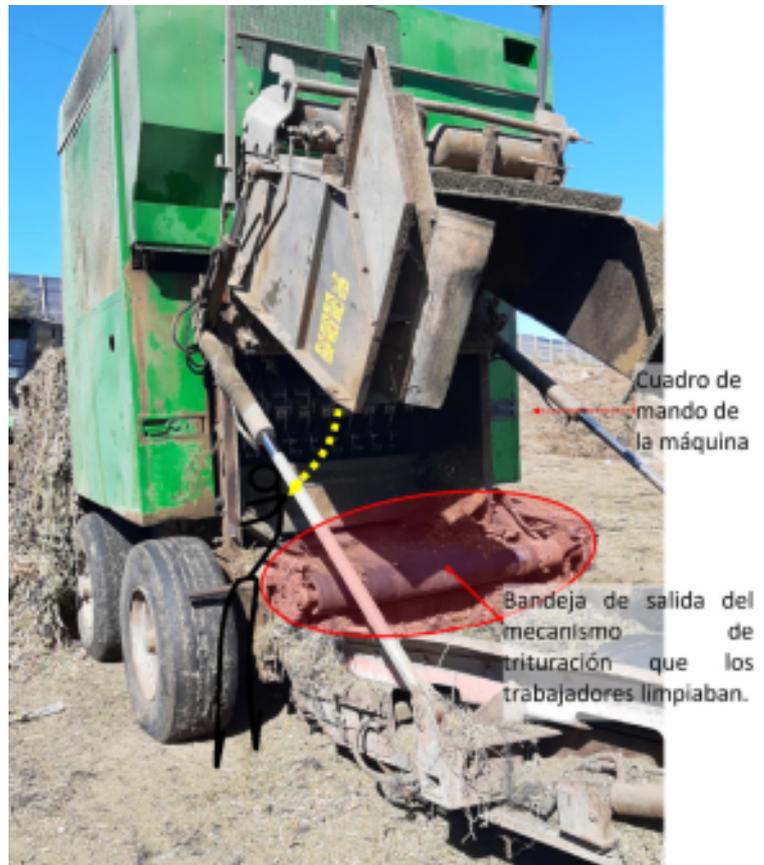
Accidente por atrapamiento en máquina volteadora en tareas de mantenimiento

El accidente ocurrió en una fábrica, en la máquina de elevación y volteo de contenedores de verduras congeladas. Dos operarios estaban realizando trabajos de mantenimiento en la máquina volteadora sin desconectarla ni señalizarla. Uno de ellos, Manuel, se situó bajo el volteador mientras su compañero lo ayudaba desde fuera. Paralelamente, el operario encargado activó la máquina sin saber que Manuel estaba debajo. La máquina comenzó su movimiento y atrapó al trabajador a la altura del cuello. Aunque su compañero intentó detener la máquina, Manuel quedó inconsciente con resultado posterior de muerte.

El siniestro fue causado por una combinación de actos inseguros y fallos en la prevención. No se desconectó ni señalizó la máquina antes del mantenimiento, y el trabajador permaneció en una zona peligrosa. La máquina carecía de resguardos de seguridad adecuados y tenía visibilidad insuficiente desde el puesto de mando. También, la empresa no había establecido un procedimiento seguro para trabajos en la zona de riesgo ni había proporcionado formación apropiada a los trabajadores. La falta de coordinación entre mantenimiento y producción también contribuyó a la tragedia.

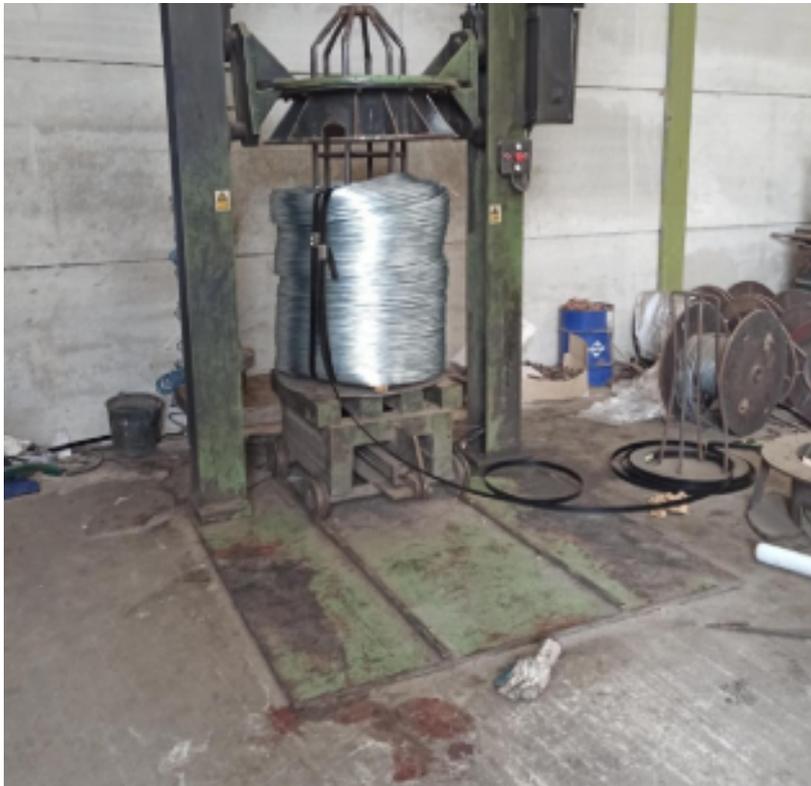
Máquina compactadora. El trabajador quedó atrapado entre la parte móvil y la bobina.

El accidente se debió a varias deficiencias en seguridad. La máquina compactadora no contaba con resguardos adecuados para evitar atrapamientos, permitiendo el acceso a zonas peligrosas. También, la botonera de control estaba ubicada demasiado cerca del área de riesgo y no estaba claramente identificada.

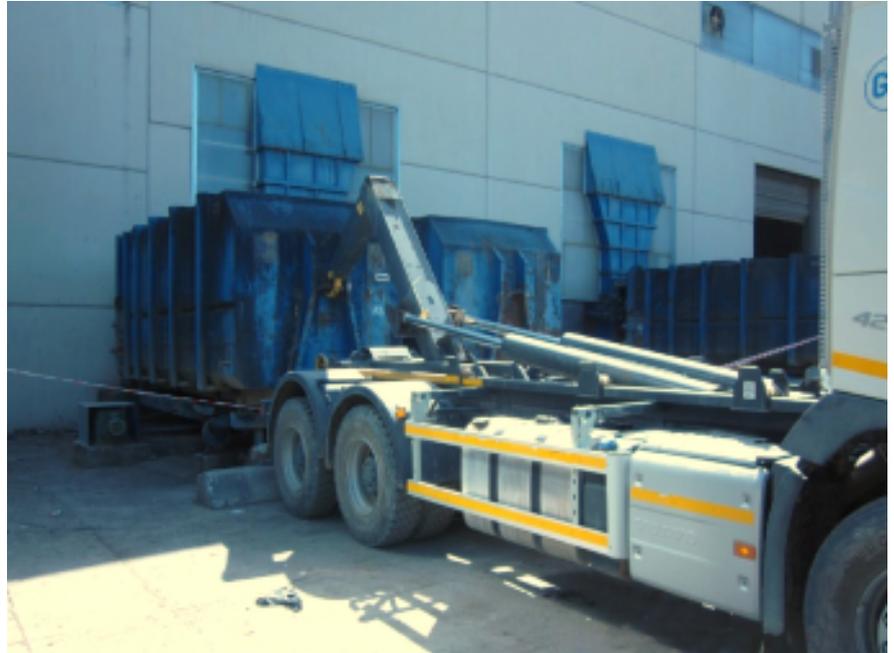
Zona de trabajo. Proceso de acercamiento del contenedor a la prensa.

Además, hubo una comunicación deficiente entre el operario y el maquinista, posiblemente debido al uso compartido de walkies. Finalmente, el operario tomó una decisión incorrecta al introducirse en un espacio reducido donde estaba prohibido acceder, lo que resultó en su atrapamiento.

Se recomienda sustituir las puertas laterales de la compactadora por otras más seguras, colocar señalización más visible y añadir alertas luminosas y sonoras. Asimismo, se debe mejorar el diseño del enganche del contenedor y contar con un recurso preventivo que supervise la zona de trabajo. La formación de las personas trabajadoras en seguridad debe reforzarse.

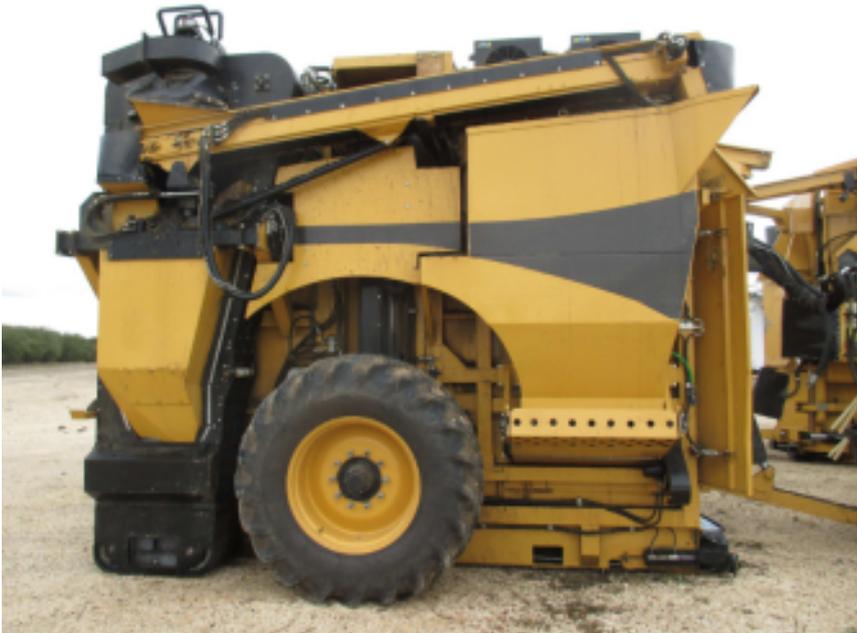
Máquina vareadora de aceitunas. El trabajador quedó atrapado entre la rueda y el chasis.

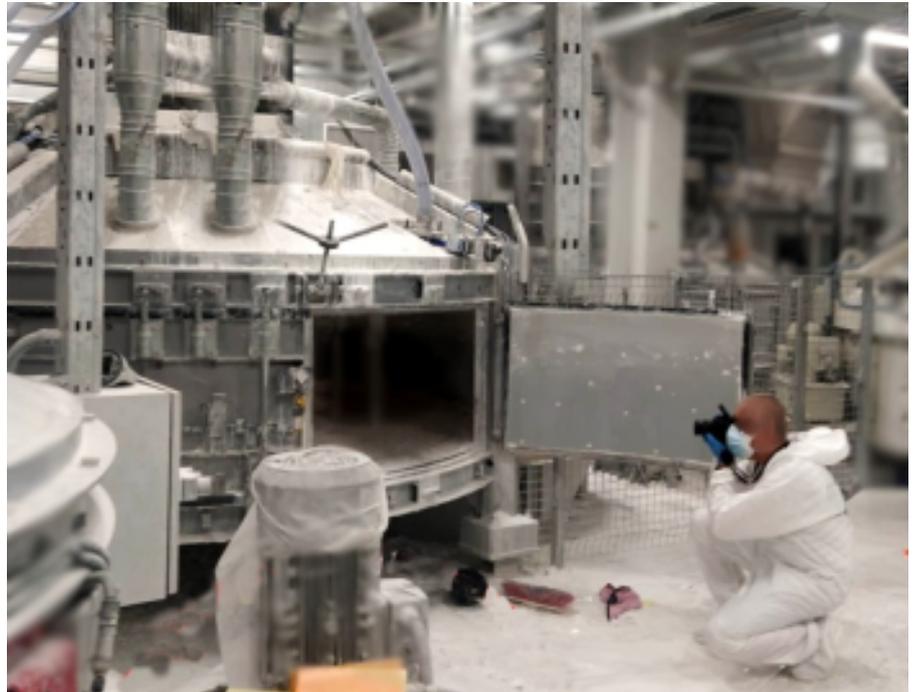
Mezcladora industrial que arrancó inesperadamente y donde el operario quedó atrapado.

El accidente sucedió por una combinación de fallos humanos y deficiencias en la seguridad del equipo. Se manipuló el sistema de bloqueo de la mezcladora, permitiendo que estuviera en tensión mientras los operarios trabajaban en su interior. No se siguió el procedimiento de seguridad establecido, como colocar el conmutador en modo manual o la presencia del recurso preventivo, obligatorio en este tipo de intervenciones. La mezcladora carecía de un interruptor de parada de emergencia accesible, lo que impidió reaccionar a tiempo para evitar el arranque inesperado del equipo.

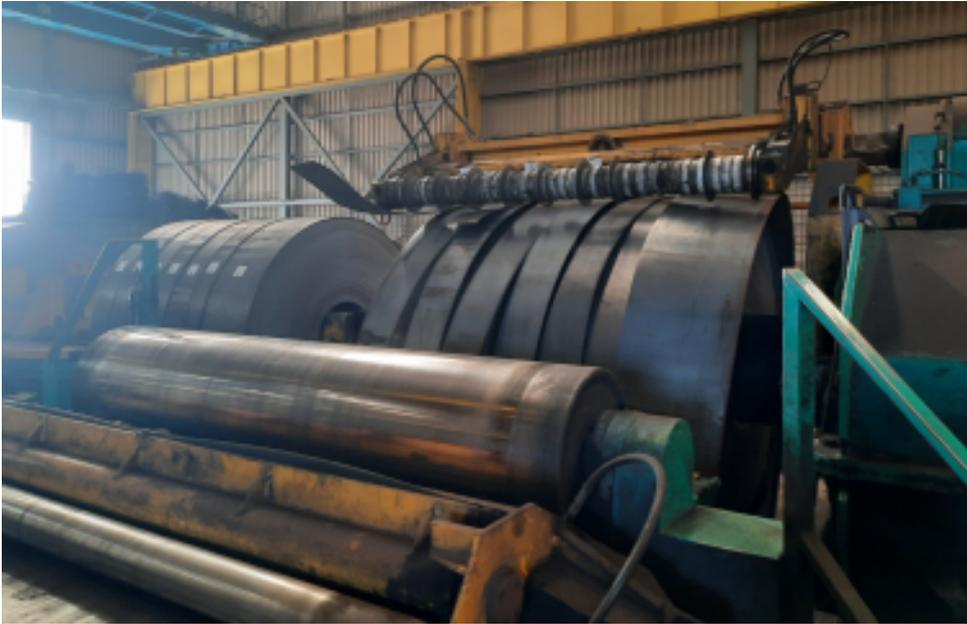
En la imagen, a la derecha, se aprecia la diferencia de la bobina donde quedó atrapado el trabajador.

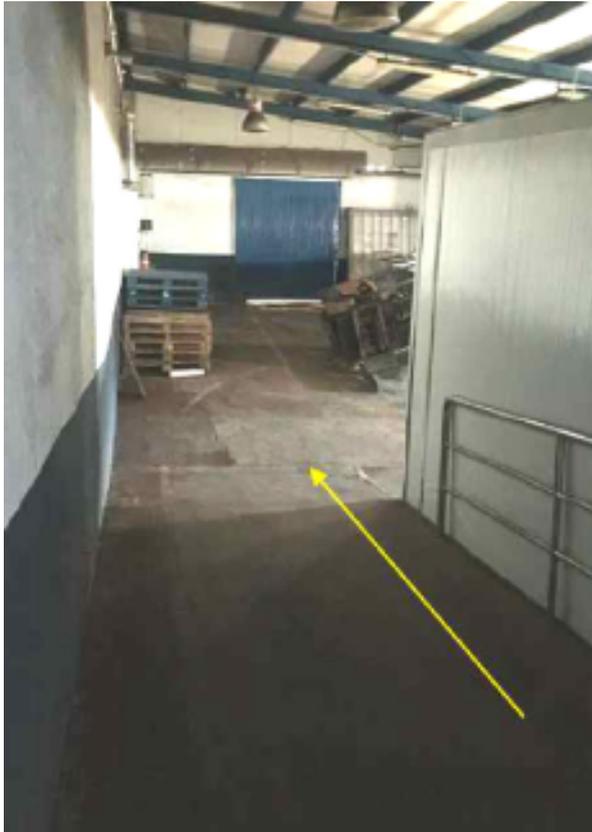
En este punto ocurrió el accidente mortal cuando el operario perdió el control de su carretilla elevadora y salió despedido.

Perdió el control, derrapó y salió despedido, quedando atrapado entre la estructura de la carretilla y el suelo. Como consecuencia del impacto, sufrió lesiones mortales.

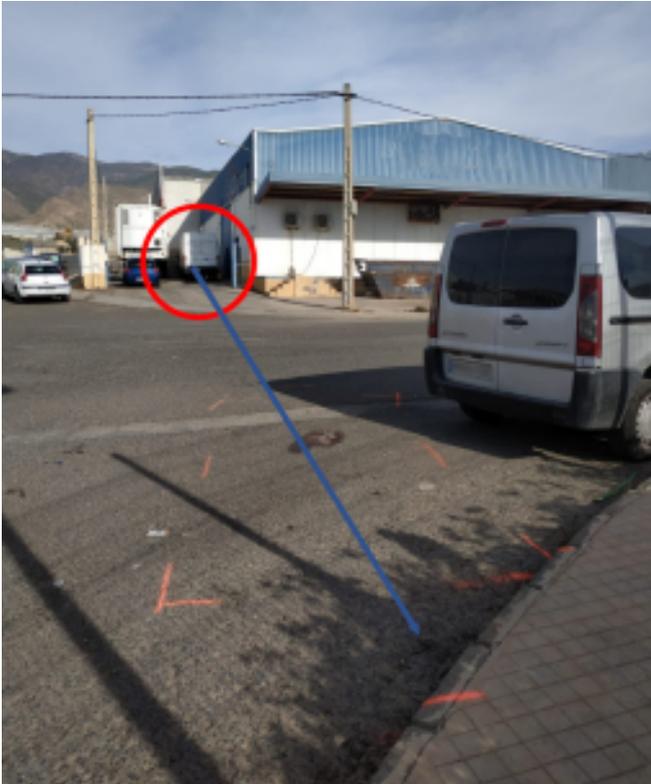
El círculo rojo marca el punto de estacionamiento y las marcas rosas donde se detuvo tras arrastrar al trabajador varios metros.

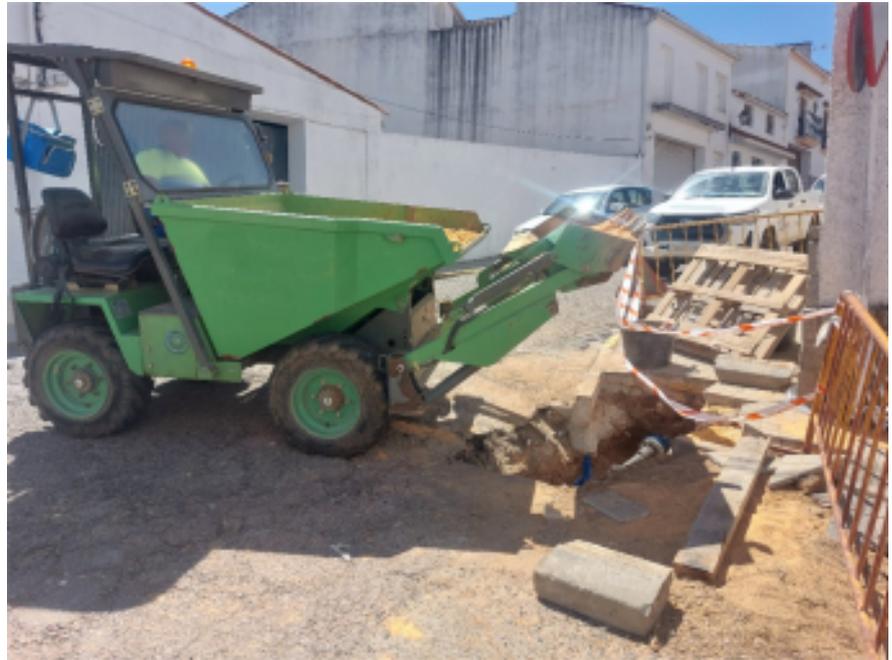
Recreación del accidente. La rueda delantera del dúmper cayó al interior de la zanja. El trabajador que estaba dentro recibió un fuerte golpe, quedando atrapado y causándole el fallecimiento..

Para evitar futuros accidentes, se considera esencial reforzar la formación específica en el uso de maquinaria y trabajos en zanjas. Debe garantizarse que nadie se encuentre en el radio de acción del dúmper durante su uso y que, al abandonarlo, se cumplan todas las medidas de seguridad: freno de estacionamiento activado, tolva y pala en posición de reposo, y ruedas calzadas si hay pendiente. Además, se recomienda planificar previamente los trabajos, considerando el tráfico en la zona y evaluando la interrupción temporal de la circulación cuando sea necesario.

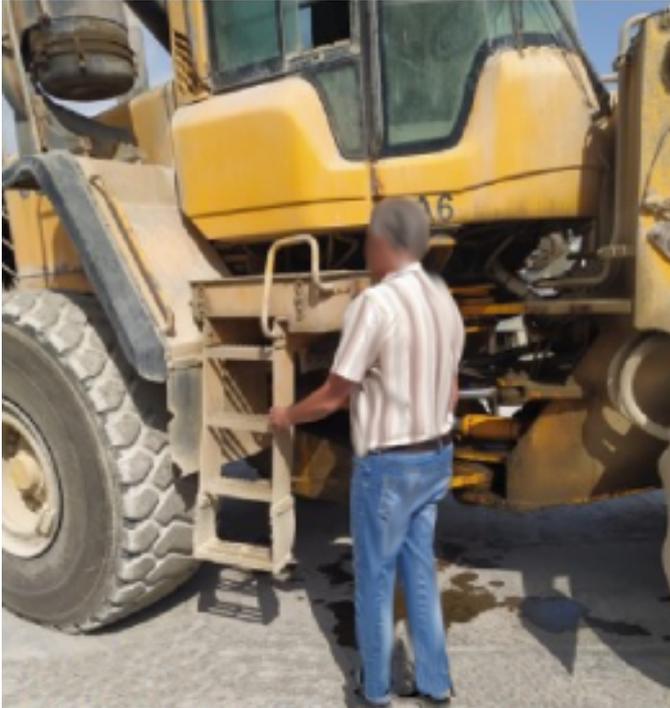
El alcance del trabajador se produjo lateralmente, en el lado derecho de la pala, en el espacio existente entre los dos ejes motrices.

Se consideró que la pala cargadora era insegura por un mantenimiento deficiente. No se supervisó su estado. También hubo fallos en la coordinación y comunicación entre empresas, lo que resultó en una evaluación de riesgos insuficiente y falta de información clara sobre los peligros en la planta.

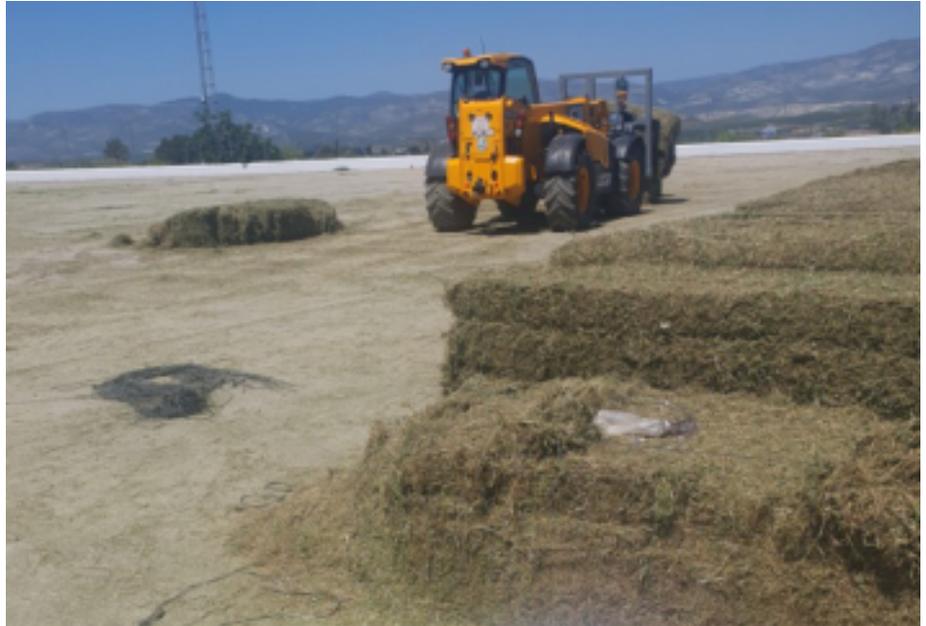
Explanada de secado de alfalfa, donde un trabajador fue atropellado por un manipulador telescópico mientras cortaba cuerdas, sin ser visto por el operador.

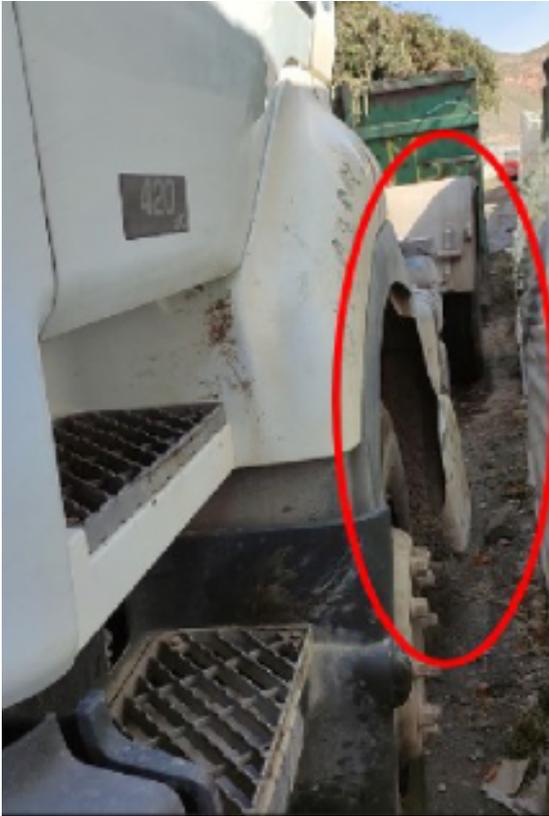
Espacio angosto donde el trabajador queda atrapado.

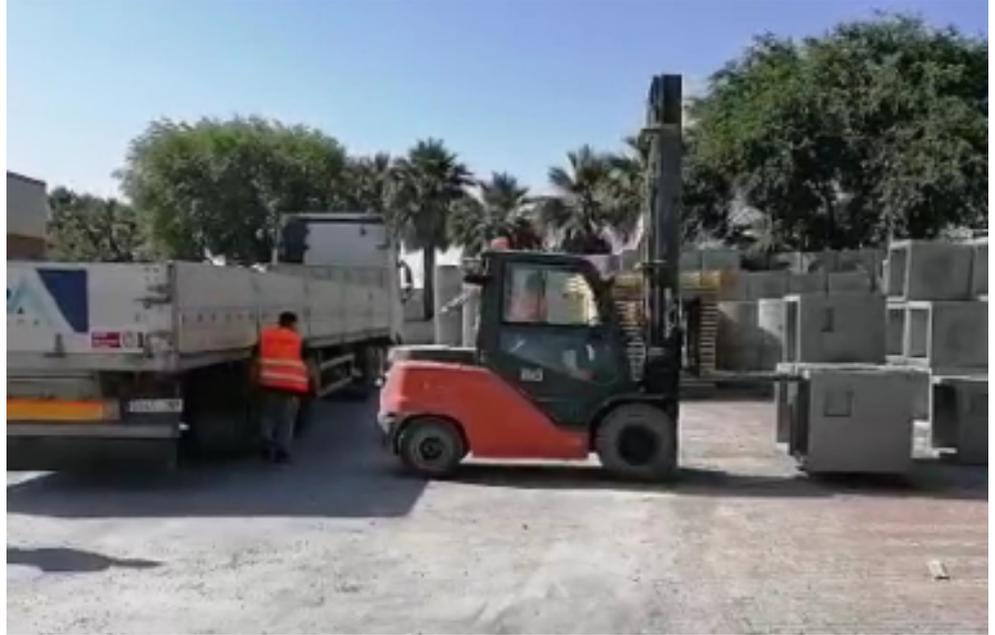
Al dar marcha atrás, el carretillero golpeó accidentalmente al conductor del camión, quien cayó al suelo con heridas graves. Aunque fue trasladado al hospital consciente, falleció días después debido a las lesiones sufridas.

Recreación de la situación previa al accidente. En su marcha atrás la carretilla golpeó al conductor del camión.

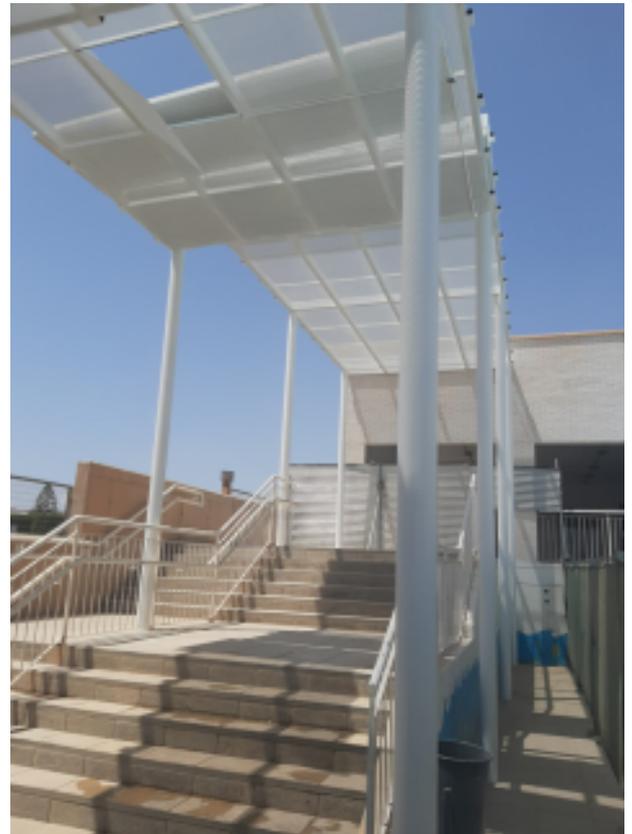
Arriba a la izquierda se observa el hueco dejado por la chapa que cedió por donde el trabajador se precipitó.

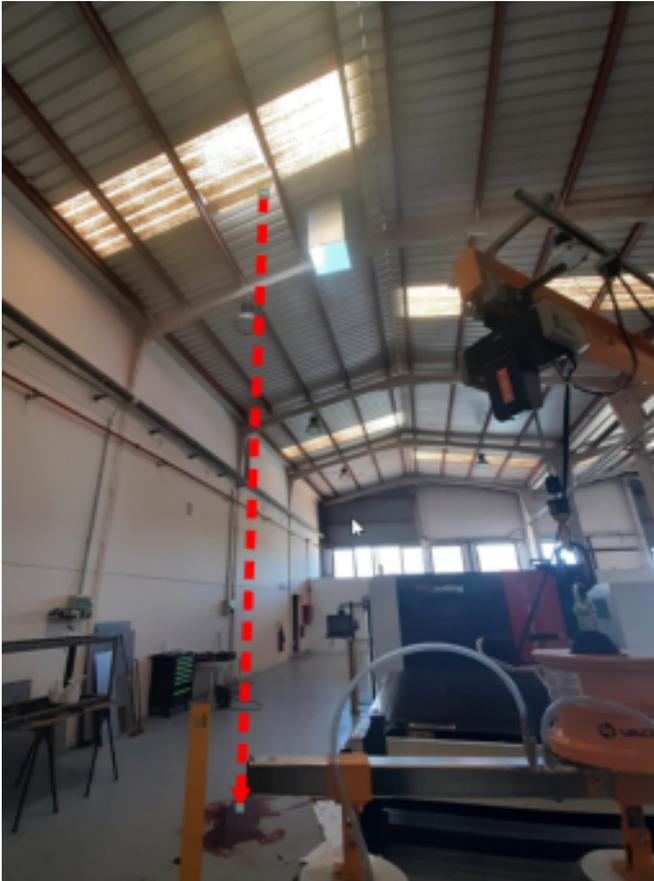
Se observa en el interior de la nave la trayectoria de caída del trabajador. Cayó de espaldas hasta golpearse contra el suelo.

La cubierta carecía de protecciones colectivas y señalización conveniente, y no existía un plan de seguridad que contemplara los riesgos específicos del trabajo en altura sobre superficies frágiles.

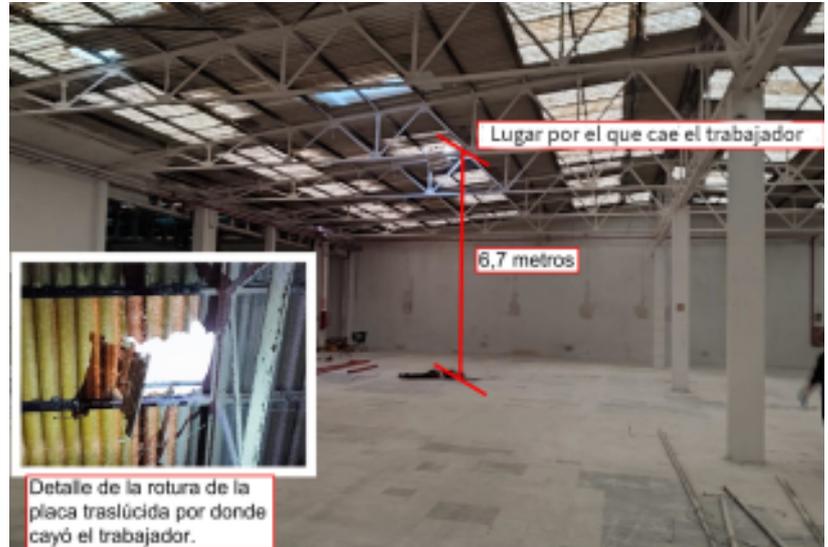
El trabajador no contaba con experiencia ni formación para esta tarea ni utilizaba equipo de protección individual (EPI) como arnés o línea de vida.

El accidente pasó debido a una combinación de factores: falta de planificación, protección insuficiente frente a los riesgos y carencias en la formación del trabajador. El trabajador realizó tareas para las que no tenía experiencia ni formación, sobre una cubierta frágil sin protecciones colectivas como barandillas o redes, ni señalización del riesgo.

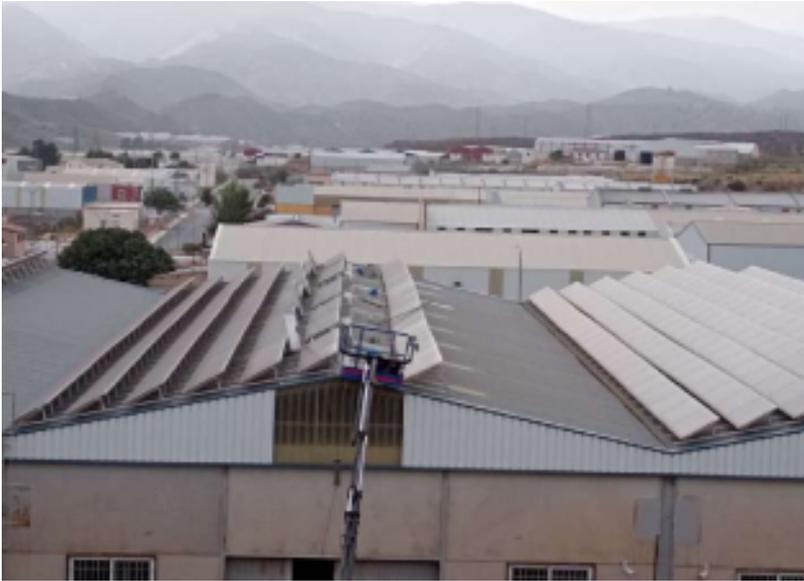
Cubierta no transitable de la nave y canasta del camión grúa para el acceso. La cumbrera se encontraba a 9 metros de altura y estaba conformada por chapas de acero galvanizado y de policarbonato translúcido.

El siniestro tuvo lugar debido a múltiples fallos de seguridad. La cubierta no era transitable y las chapas translúcidas, deterioradas y frágiles, no estaban diseñadas para soportar peso.

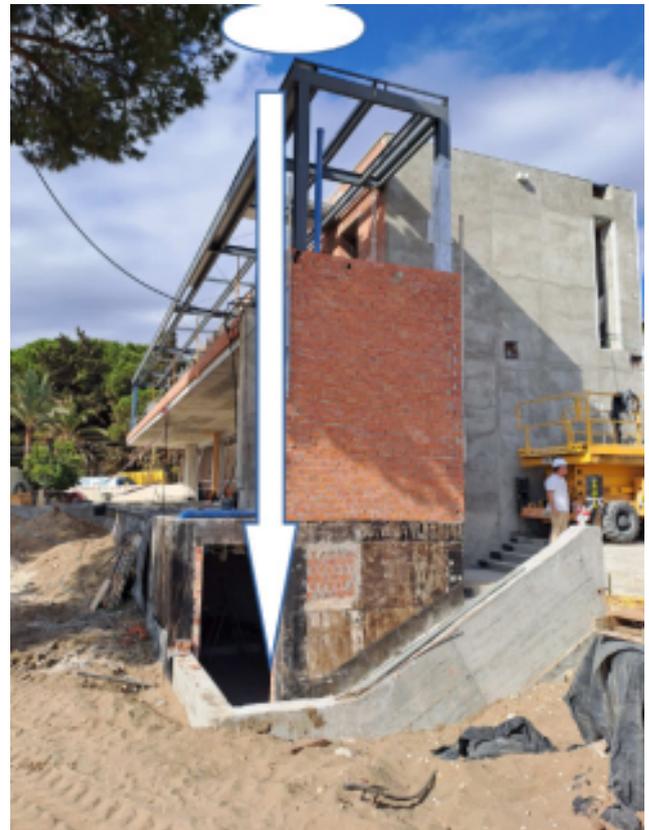
Situación y trayectoria de caída del trabajador, desde lo alto de la estructura metálica hasta el foso de hormigón que da acceso a la planta sótano.

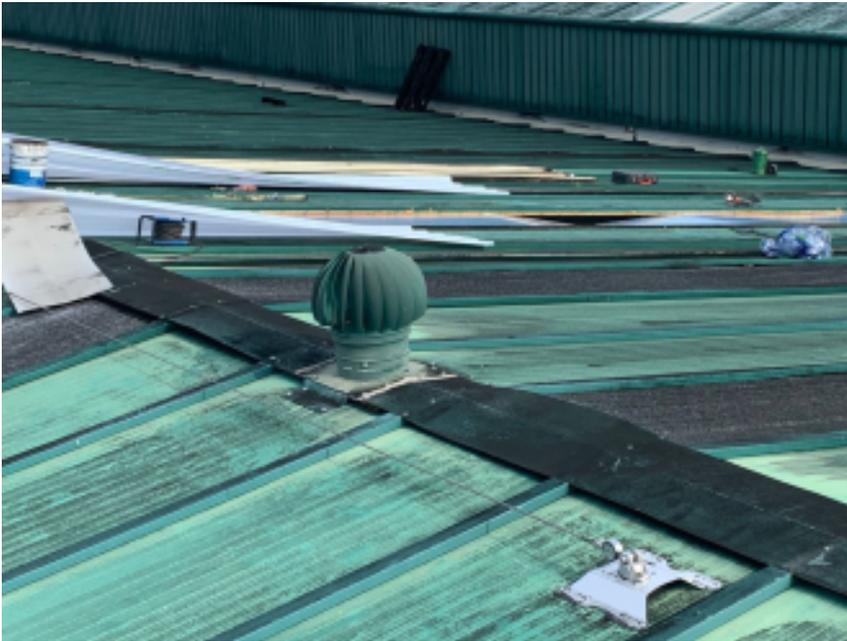
Zona de la cubierta donde se realizaba el trabajo de sustitución de placas lucernarios de policarbonato. Se observa la línea de vida de acero certificada.

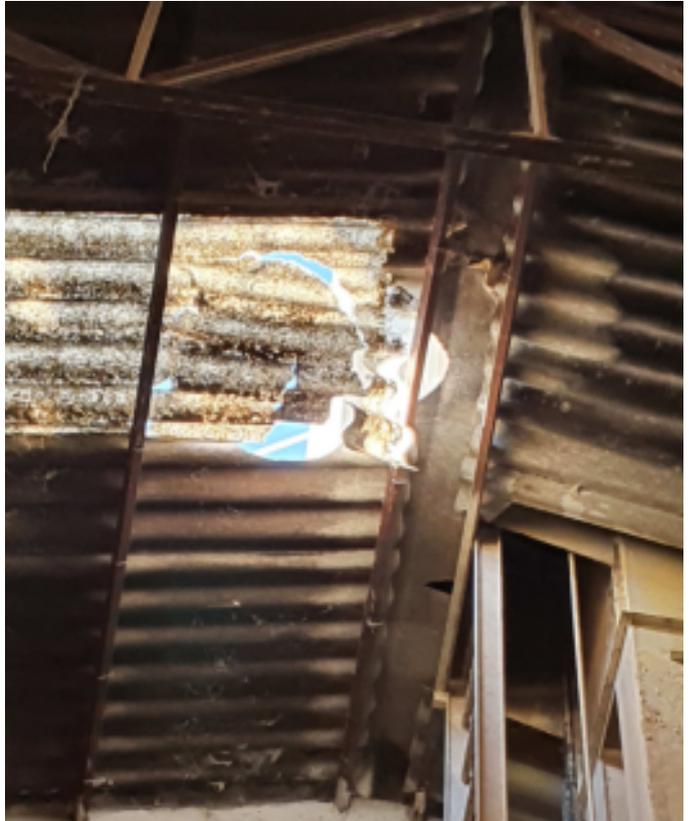
Tragaluz por donde cayó el trabajador. Se observa el anclaje de las placas a los tubos cuadrados por donde andaba antes de perder el equilibrio.

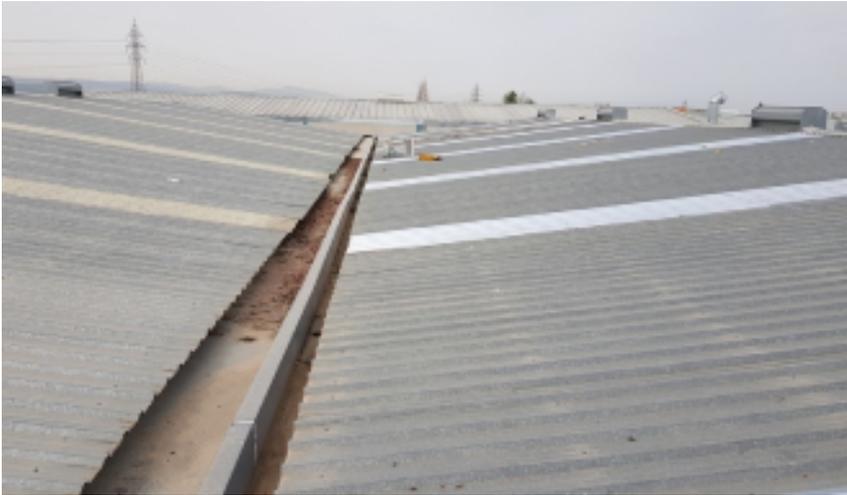
Imagen del la techumbre de la nave industrial

El accidente se debió a la ausencia de medidas preventivas y protecciones colectivas. Las placas de la cubierta estaban deterioradas y eran inestables, sin contar con pasarelas o redes de seguridad. Tampoco había líneas de vida para el uso del arnés, y la planificación preventiva era inexistente.

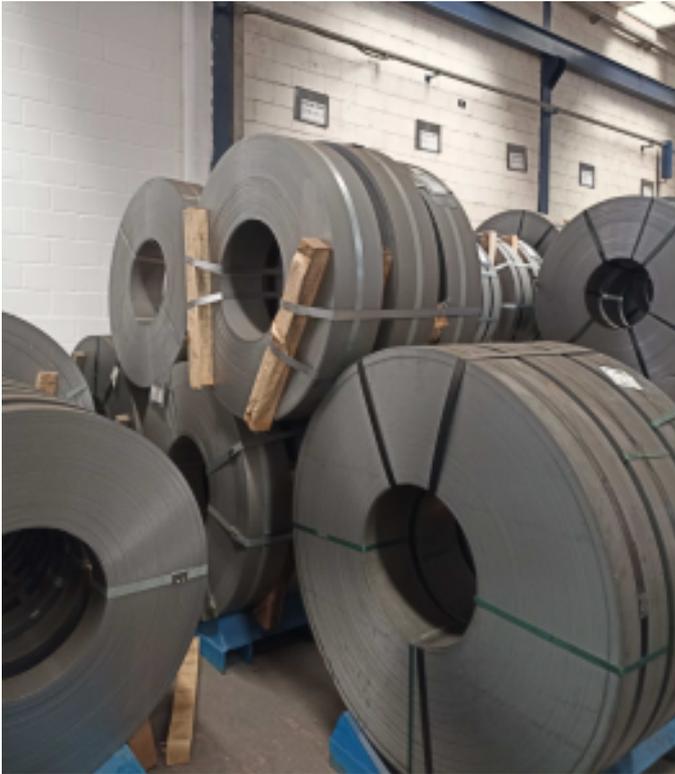
Zona de almacenamiento con las bobinas de acero apiladas.

La zona de almacenamiento era reducida, lo que dificultaba el trabajo seguro. También hubo deficiencias en la planificación preventiva, ya que los riesgos de caída de objetos estaban identificados pero no se habían tomado medidas efectivas para eliminarlos. La falta de procedimientos claros y formación específica para la tarea incrementaron el riesgo.

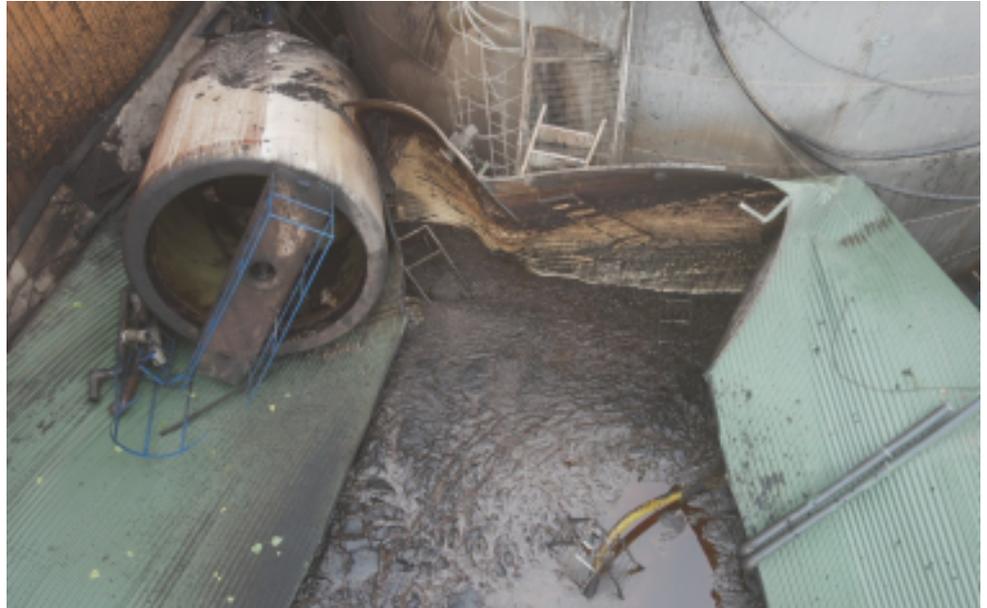
Esto generó una avalancha de lodos ácidos que arrastró al trabajador, causándole lesiones mortales. Las imágenes de videovigilancia confirmaron que todo sucedió en apenas unos segundos.

Fotografía del depósito decantador precipitado sobre el homogenizador.

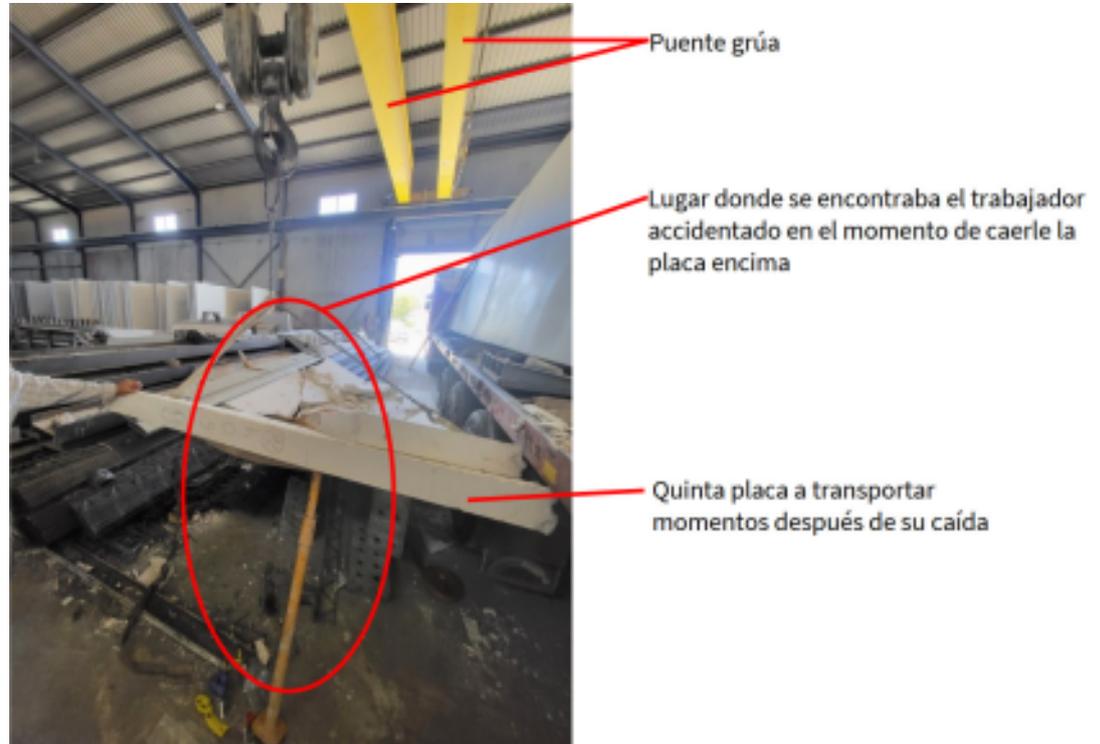
Se produjo el accidente durante la carga de cinco placas de hormigón prefabricado en un camión para ser transportadas a una obra. El trabajador accidentado, al conducir el camión, lo estacionó en el muelle de carga. Mientras se utilizaba un puente grúa para colocar las placas en el remolque, una de ellas (la quinta) se desestabilizó y cayó, causando el accidente. La operación de carga implicaba el uso de ganchos para izar las placas, que fueron manipuladas por varios operarios de la empresa encargada del proceso.

El accidente fue causado por varios factores interrelacionados. El trabajador accidentado se encontraba en una zona peligrosa de la operación de carga, posiblemente debido a la presión por el ritmo de trabajo. La falta de coordinación y control sobre la manipulación de las placas y el uso del puente grúa también influyó. La falta de procedimientos adecuados y la presencia de obstáculos cerca de la zona de trabajo dificultaron una evacuación rápida. La falta de un protocolo claro y de supervisión efectiva aumentaron el riesgo de accidente.

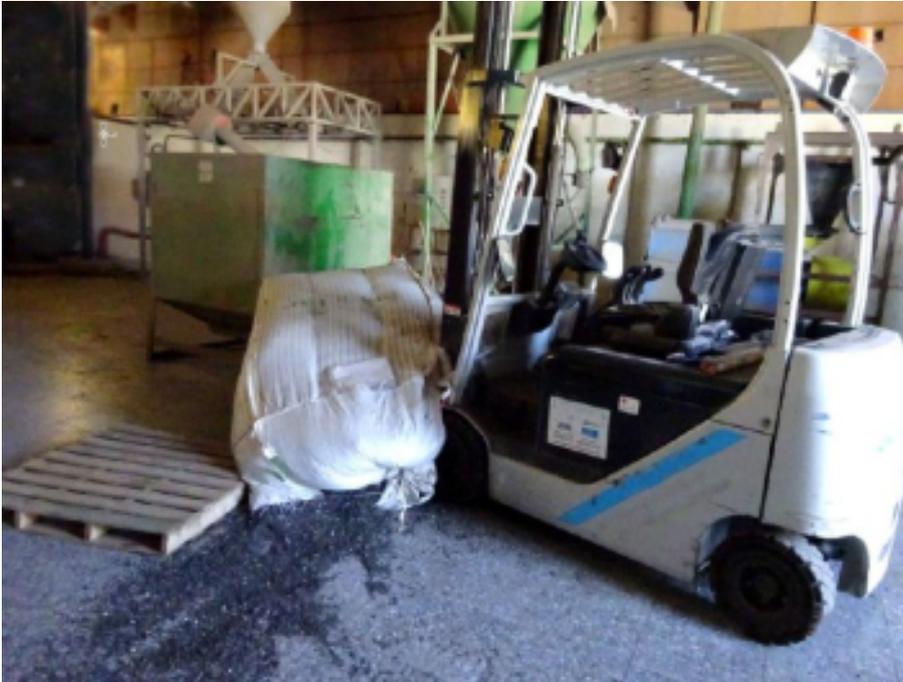
Saco tipo big bag lleno de polietileno granulado y volcado frente a la carretilla elevadora.

Tras bajar del vehículo y situarse debajo del saco para abrir su boca de descarga, las asas se rompieron y la carga de más de 1.000 kg cayó sobre él, aplastándolo contra el suelo. Las lesiones sufridas fueron mortales. El trabajador contaba con formación online limitada y su certificación no provenía de una entidad acreditada.

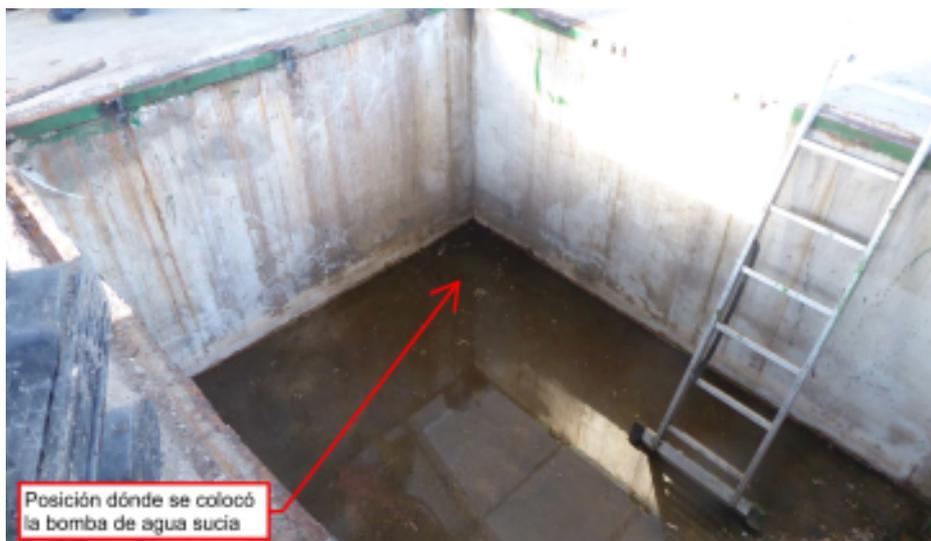
Accidente fatal por electrocución en planta de gestión de residuos

El accidente tuvo lugar durante el desarrollo de tareas de limpieza en una planta de gestión de residuos. El trabajador, utilizando una hidrolimpiadora y una bomba de agua sucia, sufrió una descarga eléctrica al entrar en contacto con cables dañados de la bomba.

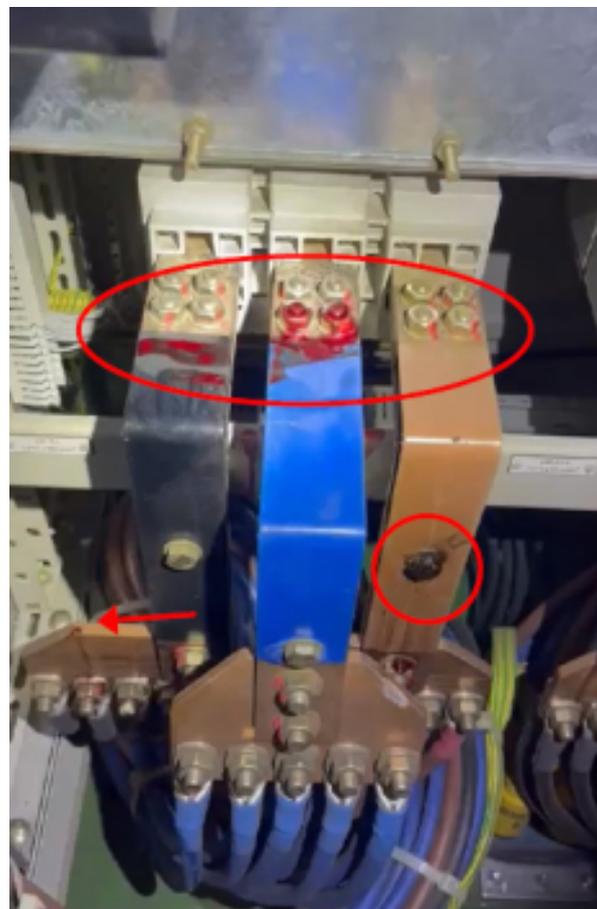
Embarrado eléctrico con el que se electrocutó el trabajador. Puede observarse el tornillo con el que entró en contacto, el cual se aprecia oscurecido por el contacto directo con el accidentado.

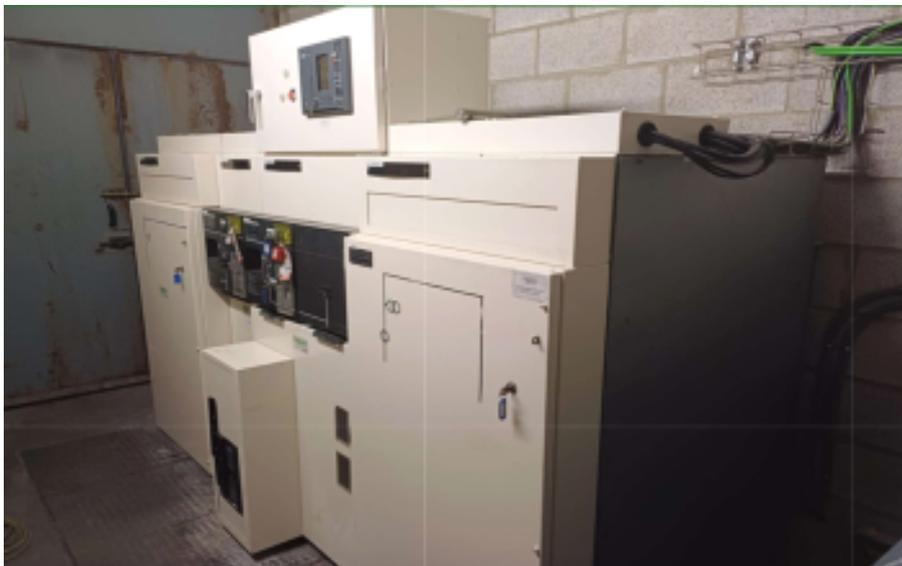
Interior de la sala donde se ubican las cuatro cabinas de cogeneración objeto de los trabajos de mantenimiento donde ocurrió el accidente de trabajo.

Al retirar la barrera de protección de una de ellas, se produjo una descarga por arco eléctrico que lo proyectó contra la pared. El trabajador sufrió quemaduras en varias partes del cuerpo y una fractura en el hombro derecho, requiriendo hospitalización e intervenciones quirúrgicas.

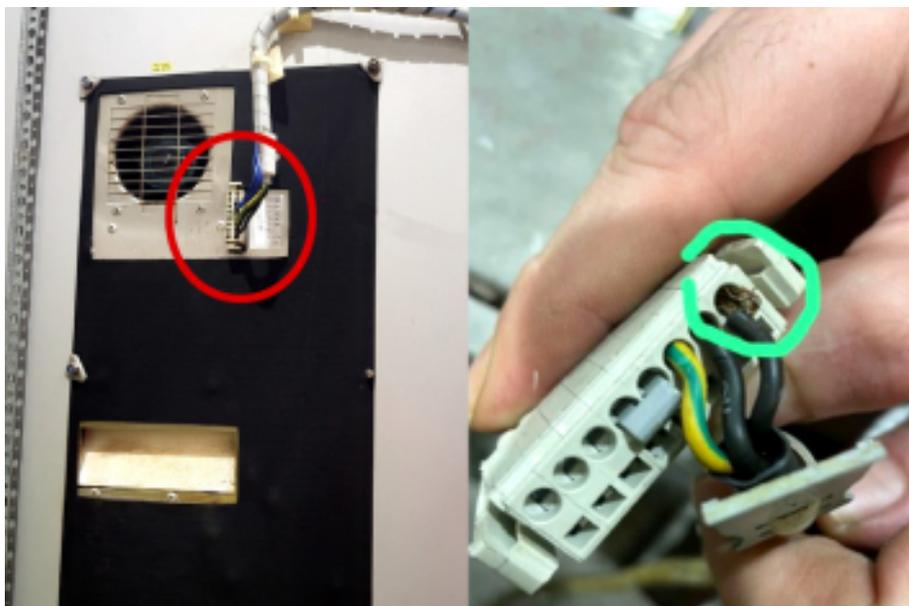
Al manipular el conector, tocó accidentalmente unos cables sueltos y recibió una descarga eléctrica. Como reflejo, retiró la mano bruscamente, lo que le provocó una fractura en el brazo. Se sospecha que los cables estaban sueltos porque la misma avería había sido reparada recientemente y la puerta había sido retirada en varias ocasiones.

Vista del conector y de los cables fuera.
