PROYECTO DE Balsa de Regularización en la finca El Cerro, sito en el T.M. de Carmona (Sevilla).

## ESTUDIO GEOTÉCNICO

**PROYECTO: BALSAS DE RIEGO EN FINCA EL CERRO,  
CARMONA (SEVILLA)**

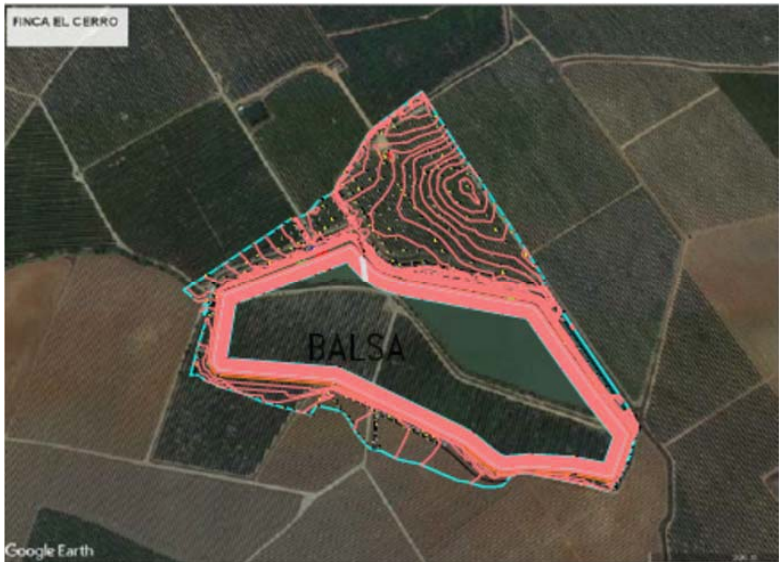
La planta de la balsa presenta una forma irregular con el fin de ajustarse al terreno y a la parcela en la que se ubica, como se muestra en la siguiente imagen:

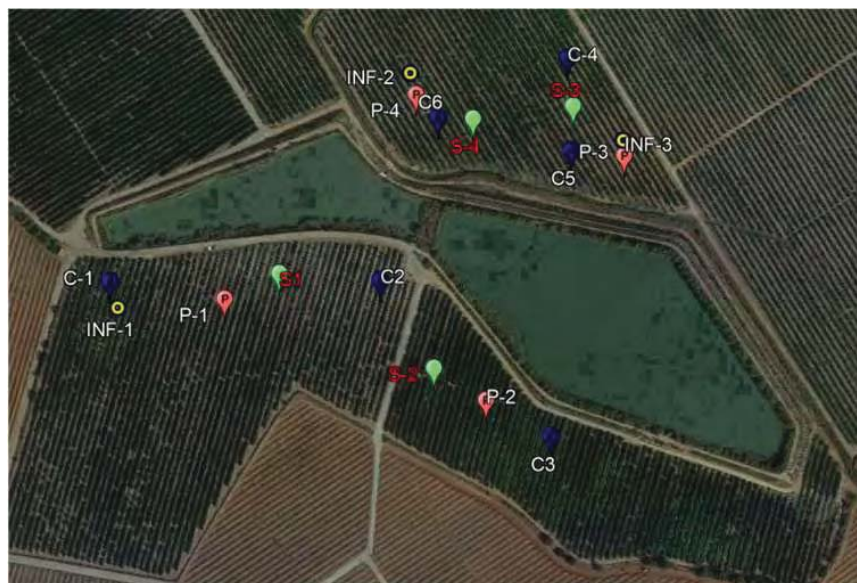
Figura 2.3. Localización de ensayos.

Para ello se han distribuido los ensayos previstos de tal manera que nos permitan reconocer la totalidad de la parcela objeto de estudio.

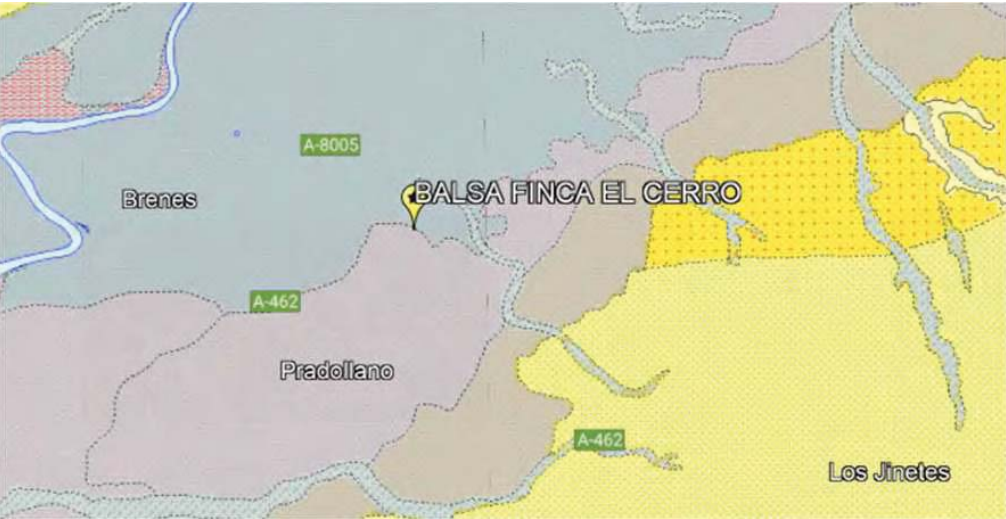
Figura 3.1.1. Planos geológico IGME-geode 50.

También hay que indicar la frecuente formación de niveles freáticos colgados en los niveles arcillosos superiores.

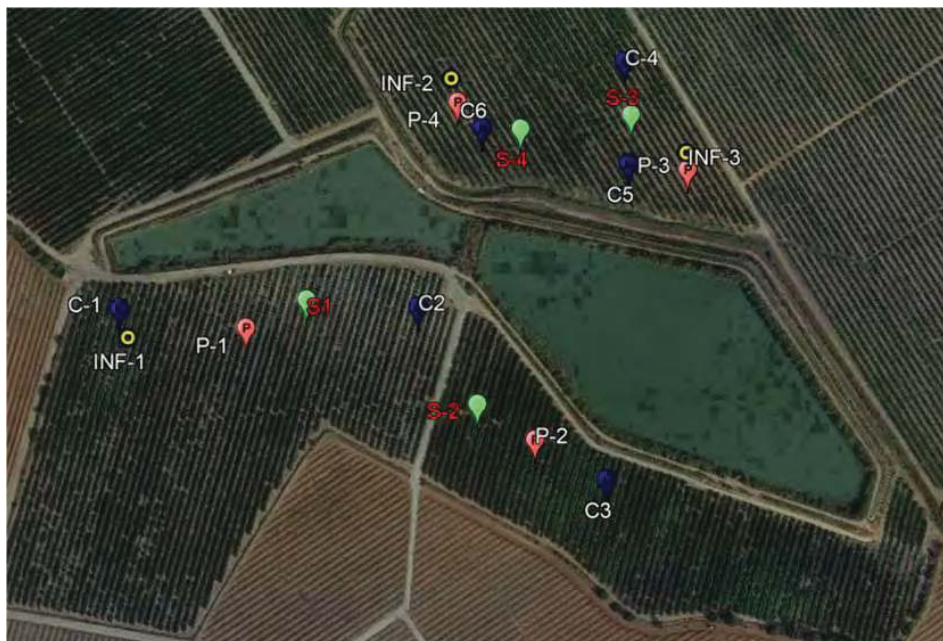
6.1 Localización de ensayos realizados en la parcela.

La distribución de los ensayos ha sido la siguiente (ver también anexo I):

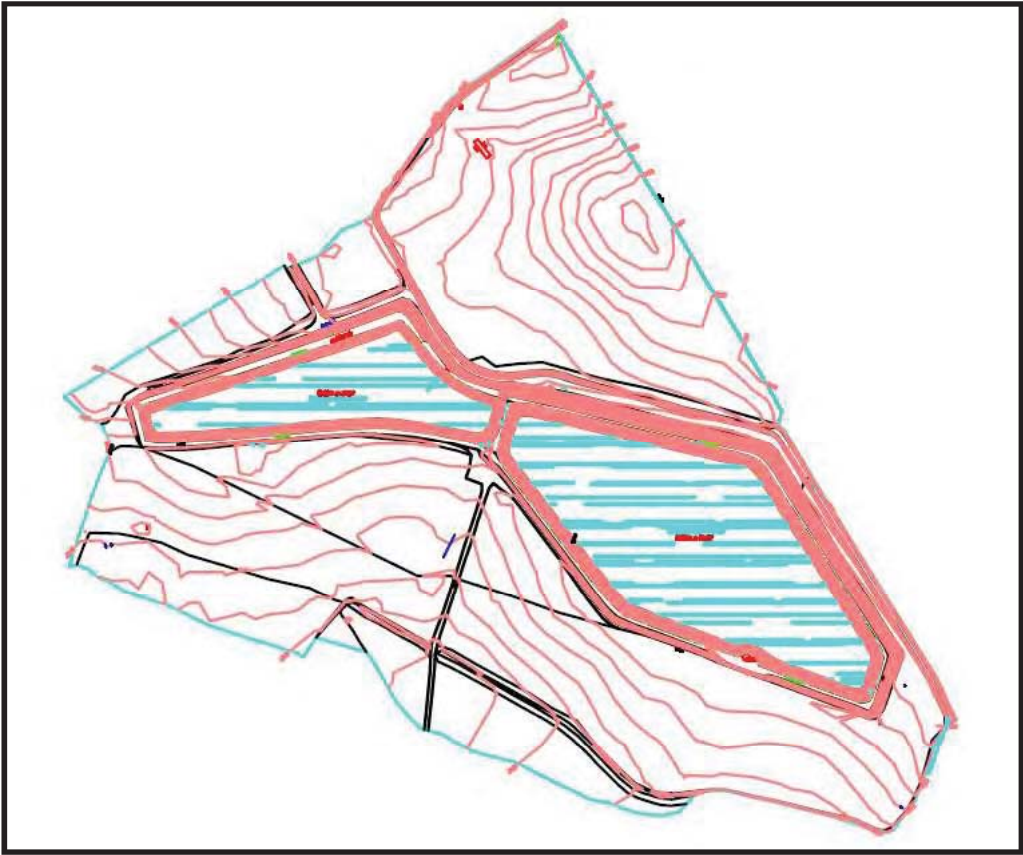
Plano de la balsa actual.

| Tipo | Materiales sueltos homogénea |
|---|---|
| Superficie Ocupada m² | 140.168 |

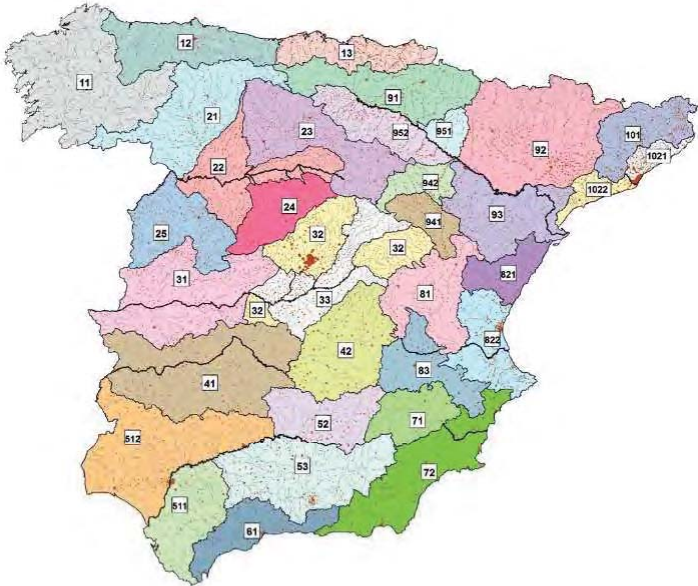
Figura 2.9 REGIONES CONSIDERADAS PARA LA CARACTERIZACIÓN DEL COEFICIENTE DEL UMBRAL DE ESCORRENTÍA

Para la estimación del Coeficiente corrector del umbral de escorrentía,  $\beta$ , se puede tomar el valor a partir de los datos de la tabla 2.5, correspondientes a las regiones de la figura 2.9 de la Instrucción 5.2-IC “Drenaje superficial”.

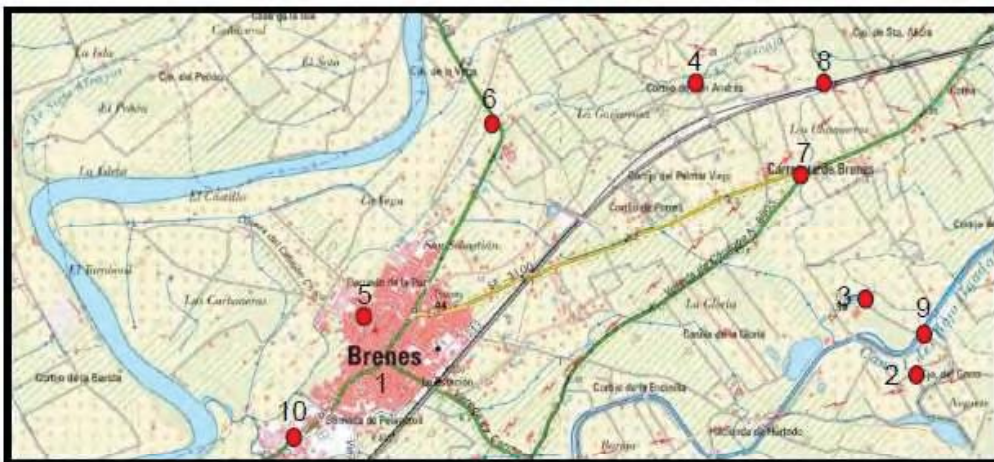
1. Brenes
2. Cortijo del Cerro
3. Cortijo de Santa Clara.
4. Cortijo de San Andrés
5. Centro de Salud de Brenes
6. Carretera A-462
7. Carretera A-8005
8. AVE Sevilla-Madrid
9. Canal del Bajo Guadalquivir
10. Polígono Industrial "Gran Poder".
