**INFORME DEL EJERCICIO DE COMPARACIÓN INTERLABORATORIO  
(EILA 2021)**

**Ensayo de reconocimiento de soldaduras por líquidos penetrantes V1**

EILA 2021

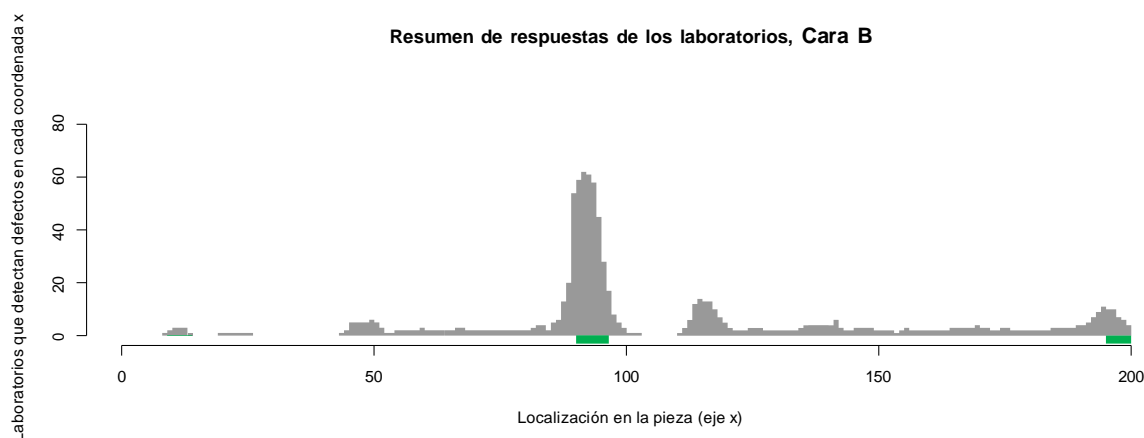
**Figura 2:** Resumen general Cara B

De la misma forma, en la figura 2 se observan los resultados obtenidos en la Cara B. Marcados con líneas verdes gruesas, donde se muestran los **dos** defectos reales de la pieza, subsanando la localización de una de ellas que fue errónea en el anterior informe (*IND1- antes, coordenada "x": 9,00 mm, ahora, "x": 195,00mm*).

En esta Cara, los laboratorios aprecian más INDs que no coinciden con los defectos reales de la pieza. Tras terminar el ejercicio, por si se hubiera alterado su superficie, se volvió a ensayar la pieza, por parte de AEND. Se concluyó que los defectos seguían estando presentes y que no había nuevos. Estos falsos positivos pudieran deberse a una falta de limpieza previa, y a no cumplir los tiempos de secado recogidos en protocolo, en base a la norma.

Se evidencia que, con la localización correcta del defecto, hay 13 laboratorios que la han detectado (C5: 041 y 074; C6: 070; C8: 147, 151 y 175; C9: 181 y 201; C12: 032; C13: 014, 024 y 297; C17: 165).

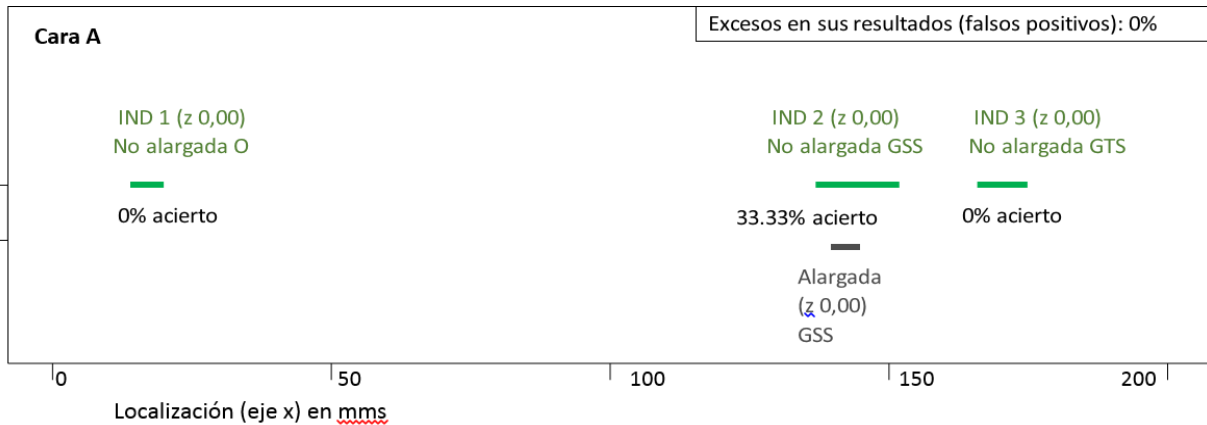
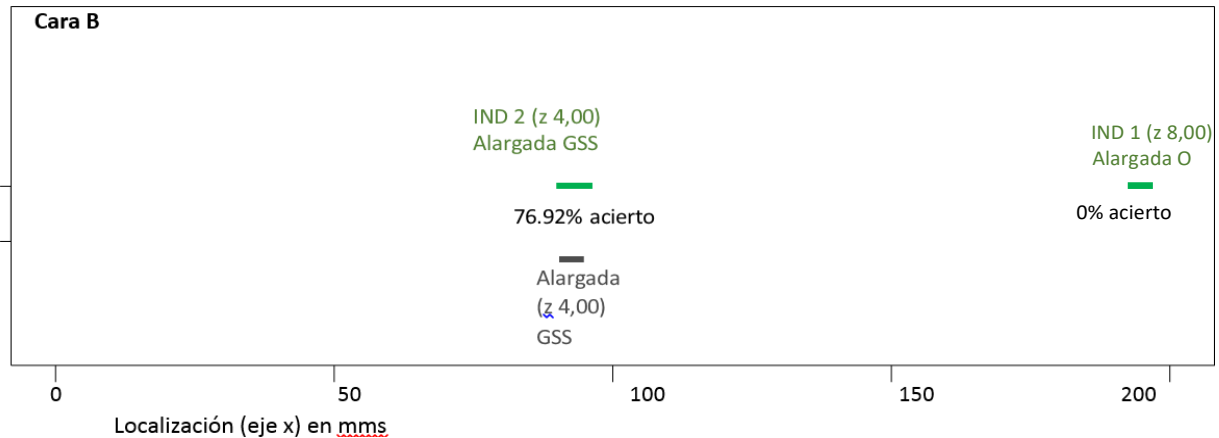
**C1-44**

Defectos detectados por el laboratorio L044

<b>Clasificación:</b> Alargada ( $l > 3 \times \text{ancho}$ )		<b>Nivel de aceptación con la clasificación del laboratorio</b>	
<b>Cara A</b>	<b>IND 1</b>	<b>long.:</b> 5	<b>ancho:</b> --	<b>Clasif.:</b> Alargada	<b>Incompleto</b>	No Aceptado	<b>Incompleto</b>
<b>Cara B</b>	<b>IND 1</b>	<b>long.:</b> 5	<b>ancho:</b> --	<b>Clasif.:</b> Alargada	<b>Incompleto</b>	No Aceptado	<b>Incompleto</b>

Alargada	long >3xancho	Redondeada (No alargada)	long ≤3xancho	Este código detecta 2 de los 5 defectos reales, aunque no en verdadera magnitud. Además, no aporta su ancho, por lo que no puede comprobarse si la clasificación y el nivel de aceptación es el que le corresponde (incompleto).
Nivel de aceptación 2	long ≤4mm	Nivel de aceptación 2	dim.eje mayor ≤6mm

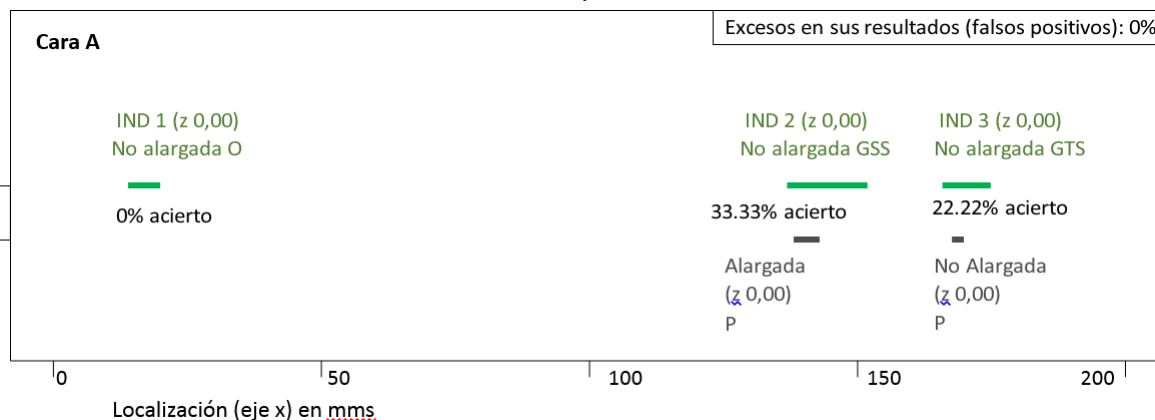
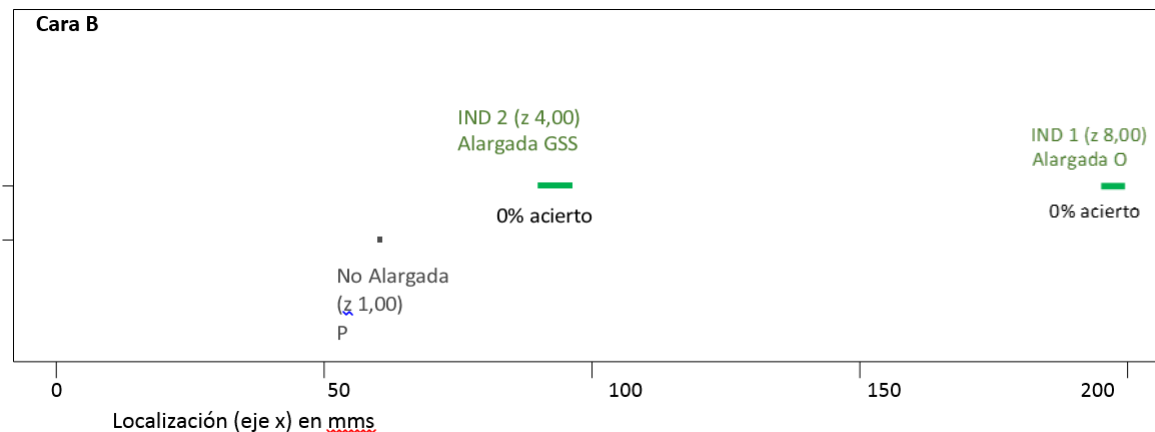
**C1-140**

Defectos detectados por el laboratorio L140

<b>Clasificación:</b> Alargada ( $l > 3 \times \text{ancho}$ )		<b>Nivel de aceptación con la clasificación del laboratorio</b>	
<b>Cara A</b>	<b>IND 1</b>	<b>long.:</b> 5	<b>ancho:</b> 1	<b>Clasif.:</b> Alargada	<b>Correcto</b>	Aceptado	Incorrecto
	<b>IND 2</b>	<b>long.:</b> 2	<b>ancho:</b> 1	<b>Clasif.:</b> No Alargada	<b>Correcto</b>	Aceptado	Correcto
<b>Cara B</b>	<b>IND 1</b>	<b>long.:</b> 1	<b>ancho:</b> 1	<b>Clasif.:</b> No Alargada	<b>Correcto</b>	Aceptado	Correcto

Alargada	long >3xancho	Redondeada (No alargada)	long ≤3xancho	El código detecta dos defectos de la cara A aunque no en su verdadera magnitud y por ello, tampoco en el nivel de aceptación. En la cara B solo observa un poro pequeño. Daría por válida una pieza que no lo es. No coinciden los tipos de defecto.
Nivel de aceptación 2	long ≤4mm	Nivel de aceptación 2	dim.eje mayor ≤6mm

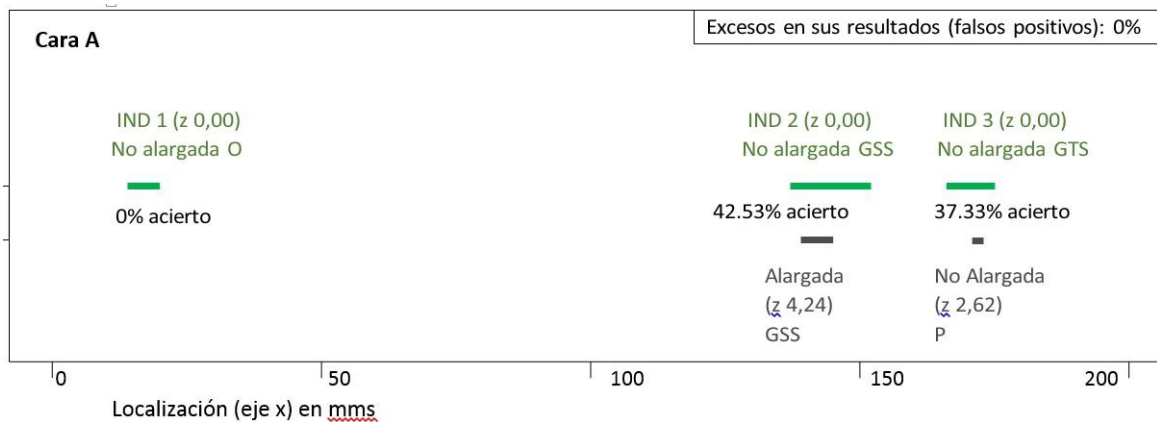
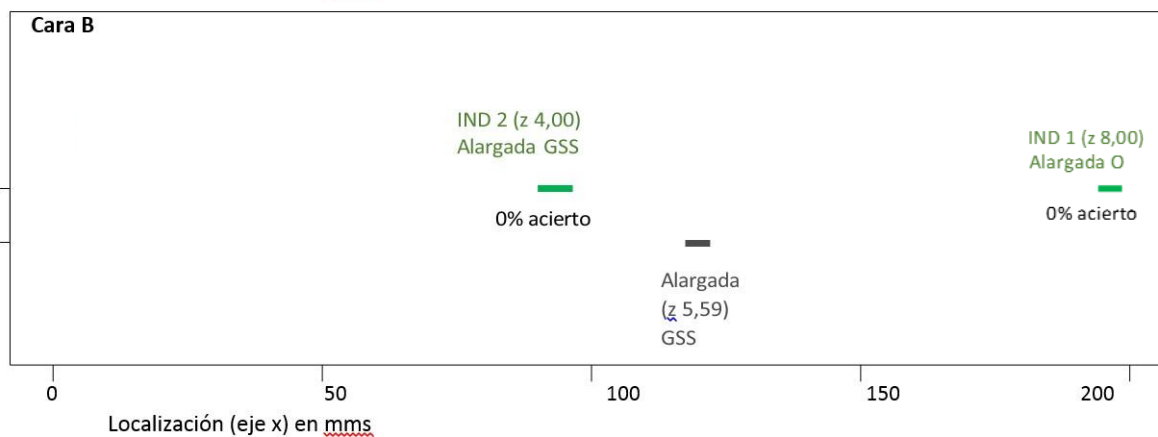
C1-171

Defectos detectados por el laboratorio L171

Clasificación: Alargada (>3xancho)			Nivel de aceptación con la clasificación del laboratorio	
<b>Cara A</b>	<b>IND 1</b>	<b>long.:</b> 6.38	<b>ancho:</b> 2.44	<b>Clasif.:</b> Alargada	<b>Incorrecto</b>	No Aceptado	<b>Correcto</b>	
	<b>IND 2</b>	<b>long.:</b> 3.36	<b>ancho:</b> 3.03	<b>Clasif.:</b> No Alargada	<b>Correcto</b>	No Aceptado	<b>Incorrecto</b>	
<b>Cara B</b>	<b>IND 1</b>	<b>long.:</b> 3.83	<b>ancho:</b> 3.11	<b>Clasif.:</b> Alargada	<b>Incorrecto</b>	No Aceptado	<b>Incorrecto</b>

Alargada	long >3xancho	Redondeada (No alargada)	long ≤3xancho	El código detecta 2 de los defectos máyores de la cara A, pero no en la cara B. Sin embargo, localiza con un "z" más alto que el "z" real, quizás tomó mal el origen de coordenadas. Justificar. La IND 1 de la Cara B podría ser efecto de manchas del revelador en zonas poco limpiadas previamente.
Nivel de aceptación 2	long ≤4mm	Nivel de aceptación 2	dim.eje mayor ≤6mm

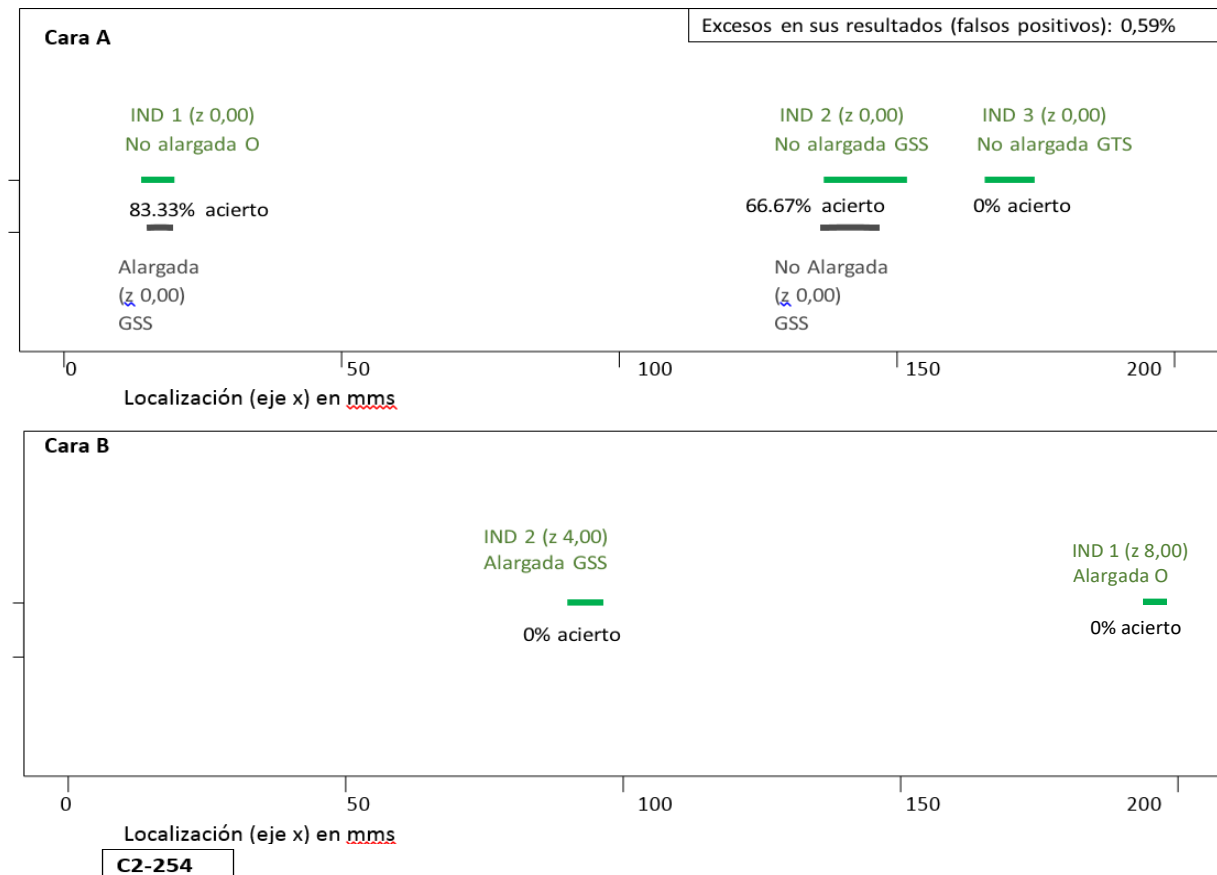
Defectos detectados por el laboratorio L254 – cara A

Clasificación: Alargada (l>3xancho)			Nivel de aceptación con la clasificación del laboratorio	
<b>Cara A</b>	<b>IND 1</b>	<b>long.:</b> 5	<b>ancho:</b> 2	<b>Clasif.:</b> Alargada	<del>Incorrecto</del>		<del>No Aceptado</del>	<del>Correcto</del>	
	<b>IND 2</b>	<b>long.:</b> 11	<b>ancho:</b> 2	<b>Clasif.:</b> Alargada	<del>Correcto</del>		<del>No Aceptado</del>	<del>Correcto</del>	
<b>Cara B</b>	<b>IND 1</b>	<b>No indica</b>

Alargada	long >3xancho	Redondeada (No alargada)	long ≤3xancho	Este código detecta 2 de los 5 defectos reales, con un alto grado de acierto. Pero se equivoca en la clasificación de su IND1 de la Cara A, que sería aceptable. Rechazaría la pieza solo por la IND 2. No observa ninguno de los defectos reales de la cara B.
Nivel de aceptación 2	long ≤4mm	Nivel de aceptación 2	dim.eje mayor ≤6mm

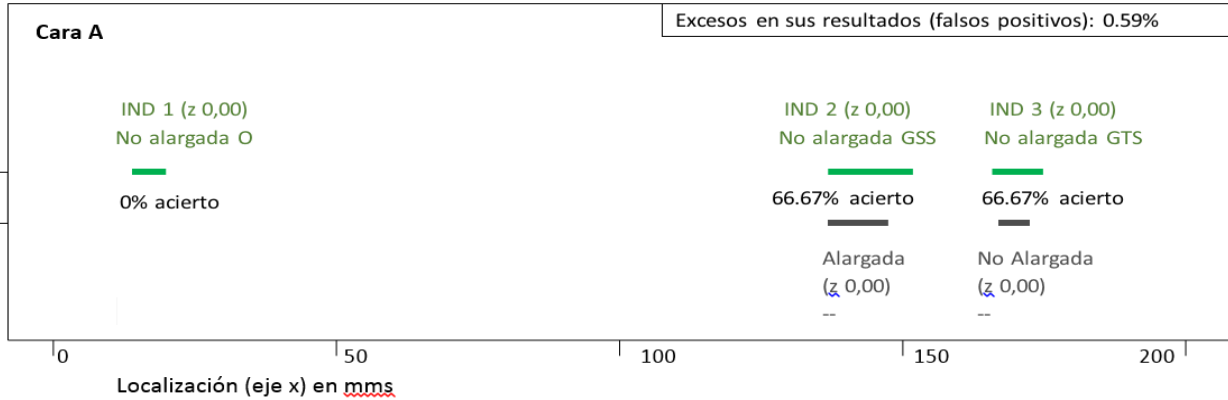
**C10-073**

### Defectos detectados por el laboratorio L073

<u>Clasificación:</u> Alargada ( $l > 3 \times \text{ancho}$ )			<u>Nivel de aceptación con la clasificación del laboratorio</u>	
<b>Cara A</b>	<b>IND 1</b>	long.: 11	ancho: 4	<u>Clasif.:</u> Alargada	<u>Incorrecto</u>	<u>No Aceptado</u>	<u>Correcto</u>	
	<b>IND 2</b>	long.: 6	ancho: 10	<u>Clasif.:</u> No Alargada	<u>Correcto</u>	<u>No Aceptado</u>	<u>Correcto</u>	
<b>Cara B</b>	<b>IND 1</b>	long.: 5.5	ancho: 3	<u>Clasif.:</u> Alargada	<u>Incorrecto</u>	<u>No Aceptado</u>	<u>Correcto</u>

Alargada	long > 3xancho	Redondeada (No alargada)	long ≤ 3xancho	El código registra 3 de los 5 defectos reales de la pieza y tiene un alto porcentaje de acierto, aunque equivoca el tipo de clasificación en dos de ellas. Nada dice de los tipos de defecto.
Nivel de aceptación 2	long ≤ 4mm	Nivel de aceptación 2	dim.eje mayor ≤ 6mm

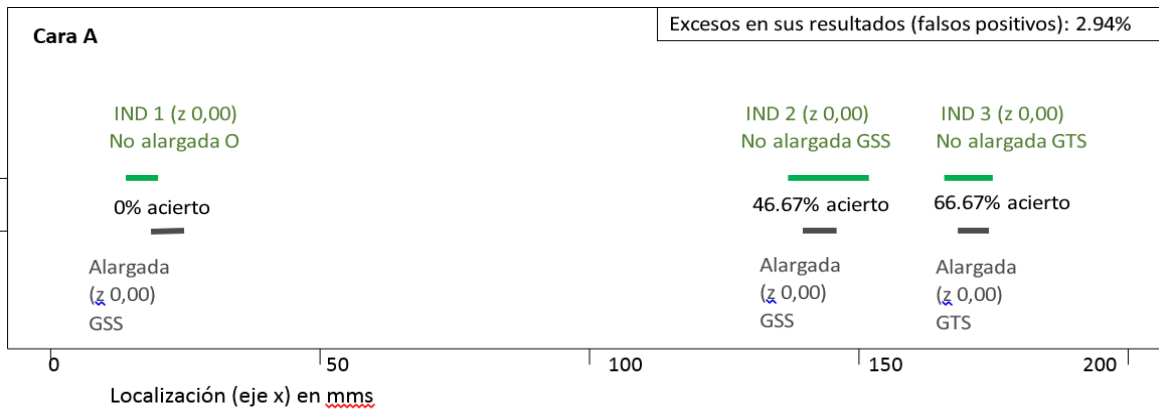
**C13-022**

Defectos detectados por el laboratorio L022

<b>Clasificación:</b> Alargada ( $l > 3x \text{ ancho}$ )			<b>Nivel de aceptación con la clasificación del laboratorio</b>	
<b>Cara A</b>	<b>IND 1</b>	<b>long.:</b> 6	<b>ancho:</b> 1	<b>Clasif.:</b> Alargada	<b>Correcto</b>	<b>Correcto</b>	No Aceptado	Correcto
	<b>IND 2</b>	<b>long.:</b> 7	<b>ancho:</b> 1	<b>Clasif.:</b> Alargada	<b>Correcto</b>	<b>Correcto</b>	No Aceptado	Correcto
	<b>IND 3</b>	<b>long.:</b> 6	<b>ancho:</b> 1	<b>Clasif.:</b> Alargada	<b>Correcto</b>	<b>Correcto</b>	No Aceptado	Correcto
<b>Cara B</b>	<b>IND 1</b>	<b>long.:</b> 5	<b>ancho:</b> 0	<b>Clasif.:</b> Alargada	<b>Correcto</b>	<b>Correcto</b>	No Aceptado	Correcto
