Código de ocupación: Trabajadores en hormigón, encofradores, ferrallistas

MUERTE POR DESPRENDIMIENTO DE PANEL DE ENCOFRADO

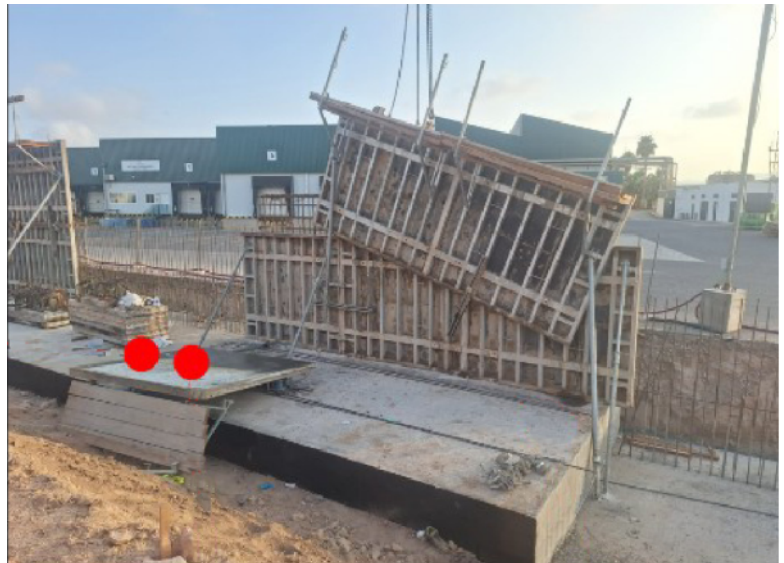
Durante la colocación de paneles de encofrado para un muro de hormigón, un panel superior se desprendió mientras los trabajadores aseguraban la estructura debajo. Los paneles fueron transportados desmontados debido a las dimensiones del vehículo utilizado.

El izado se realizó con cables anclados a un solo panel, lo que contribuyó al desprendimiento. La caída del panel provocó que un trabajador falleciera al quedar atrapado completamente y otro sufriera lesiones en el cuerpo.

En color rojo se representan donde estaban los trabajadores.

El accidente podría haberse evitado mediante un sistema de anclaje seguro que garantizara la estabilidad de los paneles, siguiendo las especificaciones del manual técnico. Era necesario realizar inspecciones previas a los elementos de encofrado y ejecutar los trabajos bajo supervisión de personal competente.

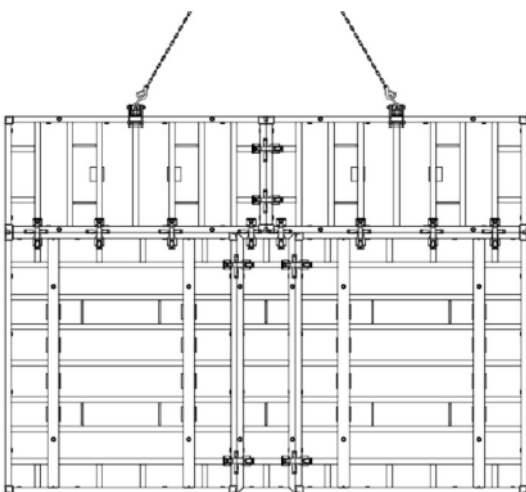
Imagen del manual de instrucciones sobre como se deberían posicionar los ganchos de izaje en el caso de unión de varios paneles
