Código de ocupación: Pintores, empapeladores y afines.

## ACCIDENTE POR CAÍDA EN TRABAJO VERTICAL DE PINTURA

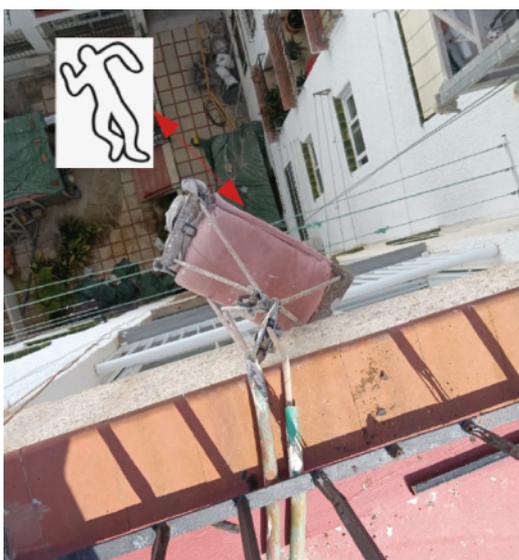
Durante los trabajos de pintura en un patio interior de un edificio, un operario intentó acceder a su puesto en una silla de trabajos verticales suspendida desde una terraza a gran altura. En el momento del acceso, todo apunta a que no estaba anclado correctamente con el arnés de seguridad.

Distancia desde la silla al suelo.

El accidente podría haberse evitado aplicando medidas básicas de prevención: garantizar puntos de anclaje seguros y accesibles, supervisión activa mediante recurso preventivo y evitar el trabajo en solitario en tareas de riesgo.
