Código de ocupación: Electricistas de la construcción

## MONTAJE DE PLACAS SOLARES TERMINA EN CAÍDA MORTAL

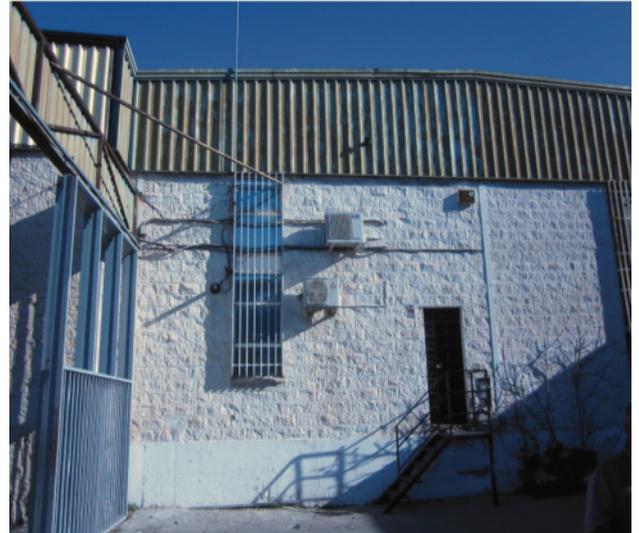
Exterior de la nave industrial donde ocurrió el accidente mortal durante trabajos en la cubierta.

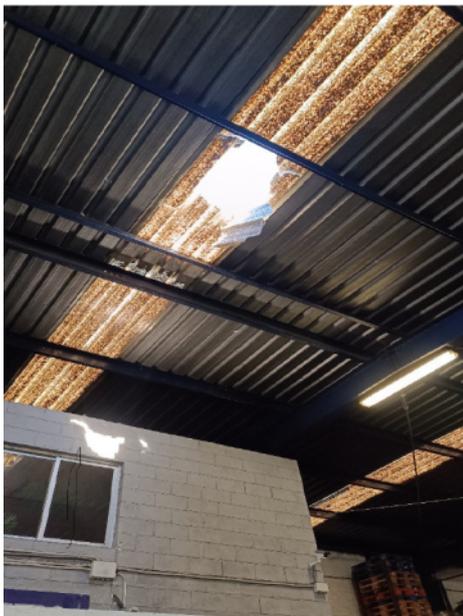
Durante la comprobación final de una instalación fotovoltaica en la cubierta de una nave industrial, un trabajador accedió a la zona elevada mediante una plataforma elevadora. Mientras inspeccionaba el funcionamiento de las placas, pisó accidentalmente sobre una claraboya de material frágil no señalizada ni protegida.

La estructura cedió bajo su peso, provocando una caída desde unos 8 metros de altura. El trabajador impactó contra el suelo y sufrió lesiones muy graves en la cabeza. A pesar de la rápida intervención sanitaria, falleció pocos días después. No utilizaba arnés ni existía línea de vida instalada en el momento del accidente.

Lucernario roto por el que cayó el trabajador desde 8 metros de altura.

Antes de acceder a cubiertas, es fundamental identificar y proteger elementos frágiles como lucernarios. Nunca deben retirarse las protecciones colectivas mientras persistan trabajos en altura, incluidos los de revisión o comprobación. El uso del arnés debe planificarse y supervisarse, garantizando un punto de anclaje seguro.

Es vital disponer de un procedimiento claro de trabajo, con designación de recursos preventivos y formación específica para los riesgos de caída. La planificación preventiva debe extenderse hasta el final de la obra.
