PROYECTO BÁSICO Y DE EJECUCIÓN DE TRATAMIENTO DE ESCORRENTÍAS, DRENAJES Y EVACUACIÓN DE AGUAS PLUVIALES DE LA LADERA Y LA CÁVEA DEL TEATRO ROMANO DE ACINIPO

ZONA ARQUEOLÓGICA DE ACINIPO — RONDA (MÁLAGA)

DESIGNACIÓN:		ESCALA:	Nº DE PLANO:
EA	ESTADO ACTUAL. PLANTA GENERAL. ESTADO DE CONSERVACIÓN. DIAGNÓSTICO.	1 / 150	04

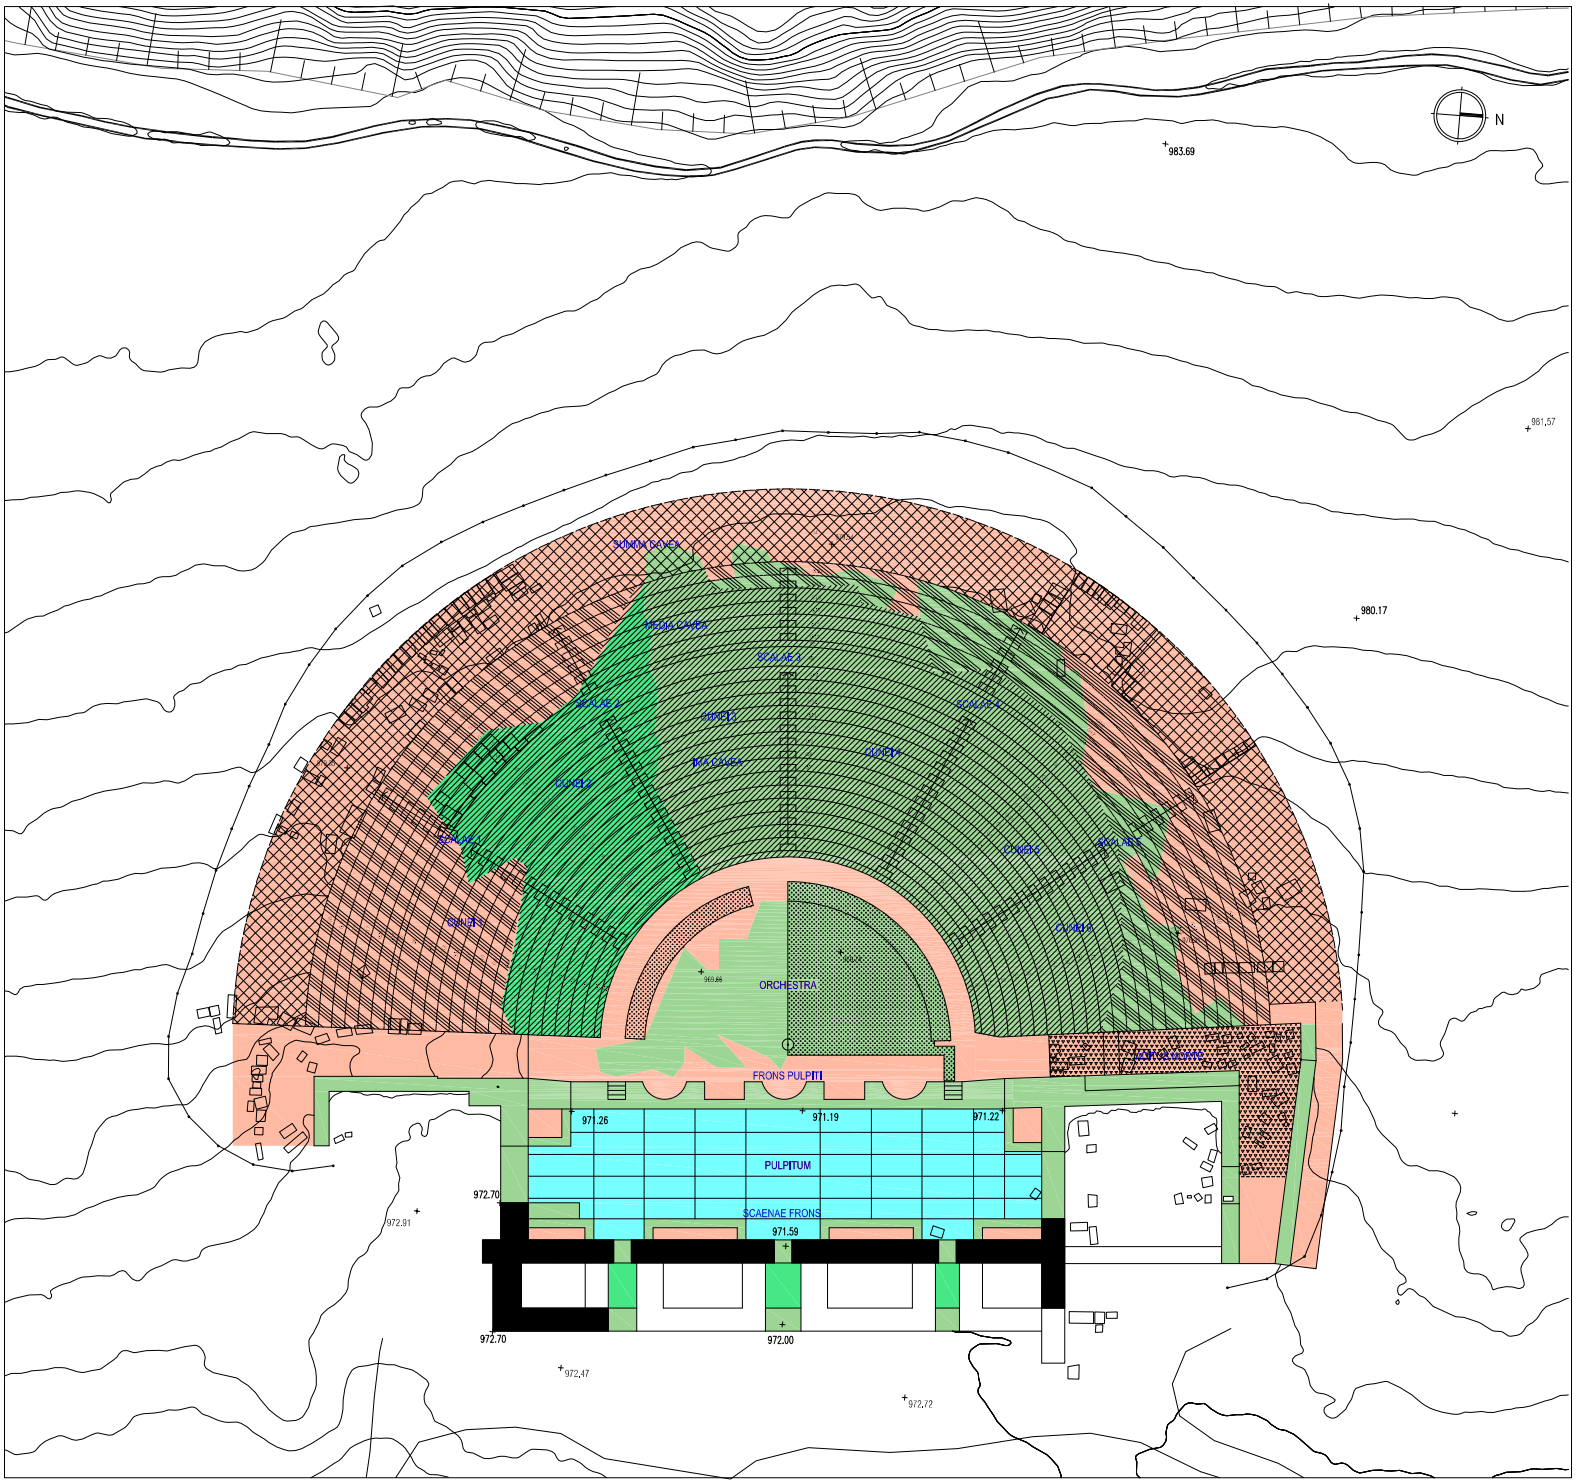
PATOLOGÍAS OBSERVADAS EN LA CÁVEA

EROSIÓN Y PÉRDIDA DE LA INTEGRIDAD FÍSICA

- **NIVEL 1** — A PESAR DEL DETERIORO, ES FÁCIL HACER LA LECTURA DE LA GEOMETRÍA BÁSICA DE LA CÁVEA
- **NIVEL 2** — ES DIFÍCIL HACER UNA CORRECTA LECTURA DE LA GEOMETRÍA BÁSICA DE LA CÁVEA
- **NIVEL 3** — PÉRDIDA TOTAL DEL VOLUMEN DEL GRADERÍO (POSIBLEMENTE FUERA DE MADERA)

PRESENCIA DE TIERRA Y VEGETACIÓN

- **GRADO 1** — DE 0 AL 40% DE LA SUPERFICIE
- **GRADO 2** — DEL 40 AL 80% DE LA SUPERFICIE
- **GRADO 3** — MÁS DEL 80% DE LA SUPERFICIE

PATOLOGÍAS OBSERVADAS EN LA ORCHESTRA

OTROS MATERIALES ENCONTRADOS

- **HORMIGÓN** — EXISTEN ELEMENTOS DE HORMIGÓN EJECUTADOS DURANTE LA ÚLTIMA RESTAURACIÓN LLEVADA A CABO (años 70)

- **GRADO 1** — DE 0 AL 40% DE LA SUPERFICIE
- **GRADO 3** — MÁS DEL 80% DE LA SUPERFICIE

PATOLOGÍAS OBSERVADAS EN EL PULPITUM

- **GRADO 1** — DE 0 AL 40% DE LA SUPERFICIE
- **GRADO 2** — DEL 40 AL 80% DE LA SUPERFICIE
- **GRADO 3** — MÁS DEL 80% DE LA SUPERFICIE
- **PRESENCIA DE MALEZA** — PRESENCIA DE GRAN CANTIDAD DE ZARZAS Y MALAS HIERBAS BAJO LA ESTRUCTURA DE TRAMEX

PATOLOGÍAS OBSERVADAS EN LOS ADITUS

DESPRENDIMIENTOS DE SILLARES

- **DESPRENDIMIENTOS** — SE OBSERVAN GRAN CANTIDAD DE SILLARES DESPRENDIDOS EN EL SUELO DEL ADITUS NORTE

- **GRADO 3** — MÁS DEL 80% DE LA SUPERFICIE
