PROYECTO DE EJECUCIÓN DE CONSOLIDACIÓN Y PUESTA EN VALOR DEL RECINTO AMURALLADO Y CASTILLO DE BELCÁZAR (CÓRDOBA)

PLANO Nº **B-12** PLANOS DE ESTADO ACTUAL
CASTILLO. ALZADOS Y SECCIONES I
PATOLOGÍAS

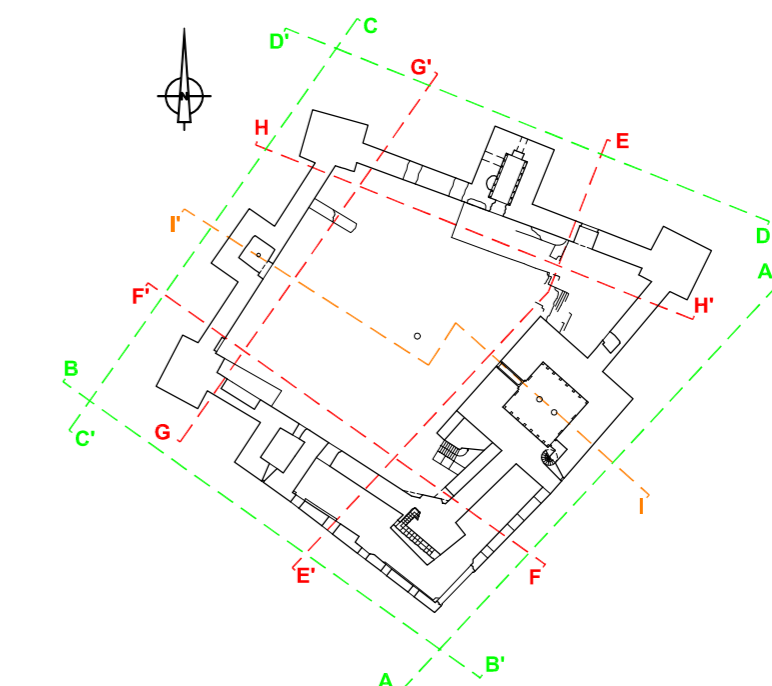
SECCIÓN E-E'

- 1 PERDIDA DE SILLERÍA EN HUECOS, JAMBAS, DINTELES, PETOS
- 2.1 PERDIDA DE MURO, DESPRENDIMIENTOS DE FÁBRICAS Y RUINA DE ELEMENTOS
- 2.2 FISURA-GRIETA DE SILLARES DE GRANITO Y MURO
- 3 PERDIDA DE MURO DE FABRICA DE SILLARES, INESTABILIDAD ESTRUCTURAL
- 4 RECONSTRUCCIÓN DE LIENZO DE MURO DE FÁBRICA, MAMPUESTOS, LAJAS DE PIEDRA SIN HOJA EXTERIOR O CON BLOQUES DE HORMIGÓN
- 5 PERDIDA DE MORTERO EN JUNTAS Y CANTERÍA EROSIONADA. REJUNTADOS CON MORTERO PORTLAND
- 6 RESTOS DE REVESTIMIENTO DE PARAMENTO. ENLUCIDOS SOBRE FABRICA DE GRANITO

- 7 PERDIDA DE ARCO ESCARZANO DE GRANITO EN APOYO DE GALERÍA EXTERIOR
- 8 PERDIDA DE BÓVEDA DE ROSCA DE LADRILLO
- 9 PERDIDA DE ELEMENTOS DE CUBRICIÓN Y REMATE.
- 10 DESAPARICIÓN DE NIVELES O PISOS. FORJADOS DE ESTRUCTURA. MADERA Y TABLAZÓN. MECINALES DE APOYO EN MURO
