# El proyecto de intervención en el inmueble

Aurora Villalobos Gómez, Real Academia de Nobles Artes de Antequera

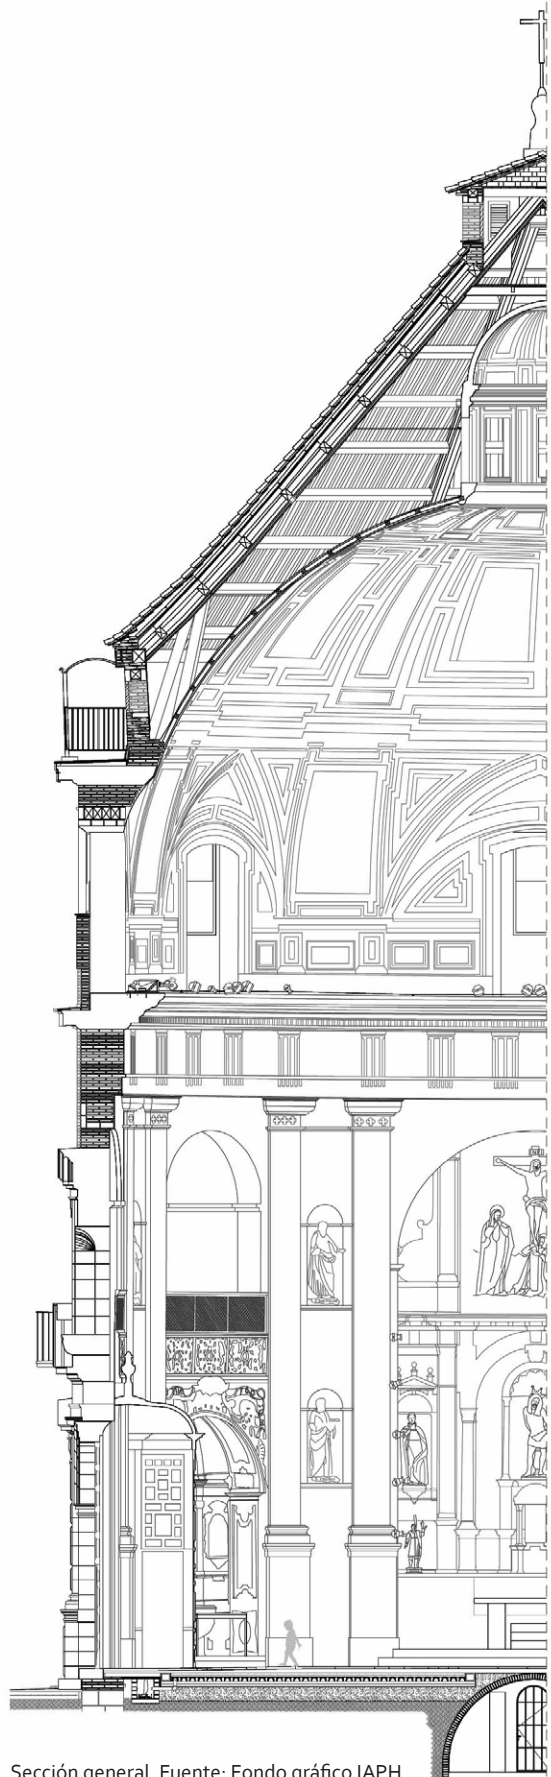
Sección general. Fuente: Fondo gráfico IAPH

El elemento más vulnerable del edificio era la galería perimetral por la que se producía la entrada de agua en la cúpula; el estudio de la sección constructiva ponía en evidencia que las manchas de humedades en las pinturas murales comenzaban en la línea de contacto entre la galería y la cúpula. Es por eso que se ha impermeabilizado su sección como si fuera un gran canalón de evacuación de pluviales en forma de Z constituido por el paramento que soporta la cubierta, el pavimento de la galería perimetral y la cornisa superior del tambor. Para ello en el paramento se ha ejecutado una zabaleta en la parte inferior y se han eliminado los revestimientos de yeso y morteros de cemento; el pavimento se ha vuelto a ejecutar para corregir la formación de pendiente y reforzar los puntos de solape de la lámina; y la cornisa se ha revestido por su cara exterior con una chapa de cobre rematada con un goterón recto para protegerla de la erosión y evitar el chorreo a través del tambor. Asimismo, el estudio medioambiental puso de manifiesto que también era muy importante

garantizar la ventilación de la cámara bajo cubierta para que funcionara como una gran chimenea que extrajera el aire caliente del interior, para lo que se repusieron todas las celosías de lama de la cubierta. Con esto se ha mejorado sustancialmente la conservación de todo el edificio desde la cubierta.

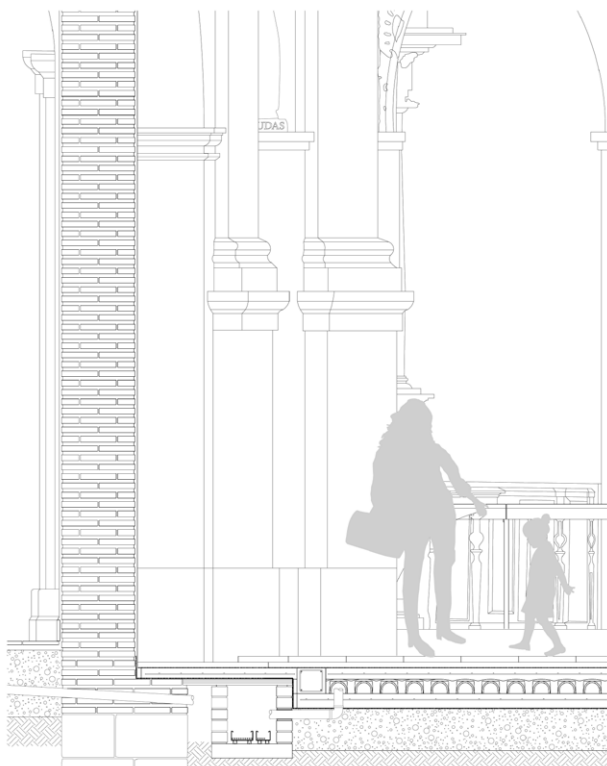
La solería anterior no tenía valor cultural desde el punto de vista histórico y se encontraba en mal estado desde el punto de vista técnico, es por ello que al sustituirla se daba

Adecuación. Sección general del encuentro del pavimento con los alzados. Fuente: Fondo gráfico IAPH. Imagen del estado final. Fuente: Fondo gráfico IAPH (Aurora Villalobos Gómez)

la oportunidad de resolver en un mismo elemento el trazado oculto de una nueva e imprescindible instalación eléctrica con otras cuestiones relacionadas con la conservación (la impermeabilización del suelo con un alto nivel freático y la ventilación de la cripta y las paredes de los muros) y la valorización del bien (por medio de referencias a orientaciones en planta y la recuperación de la continuidad espacial con los alzados). El material, dimensiones y despiece se escogieron para aportar calidez con un plano neutro en tonos tostados, con piezas normalizadas aunque de formato variable para facilitar su maniobrabilidad y una disposición contemporánea que sugiriera en la galería rebajada una distancia de respeto a los paramentos y en el tapiz la direccionalidad preferente hacia el presbiterio sin dejar de cualificar el eje entre los dos accesos históricos a la calle y al patio del noviciado.

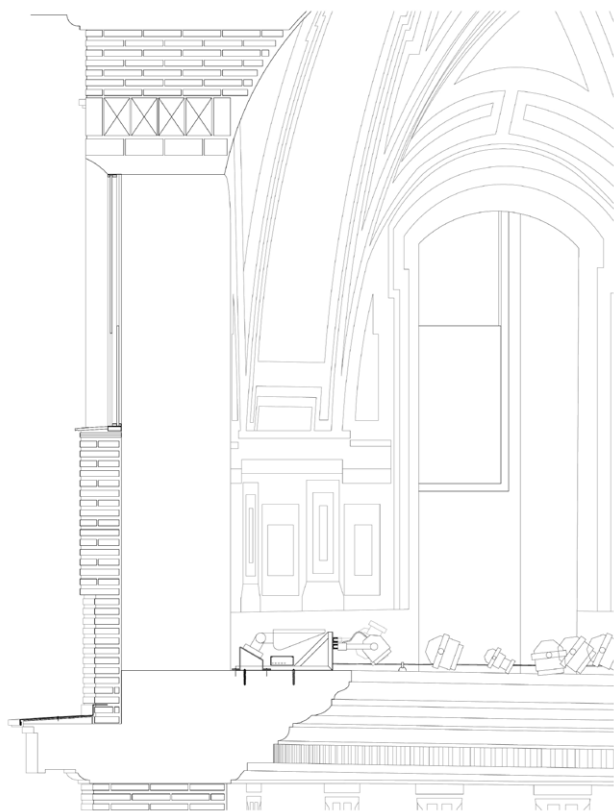
Valorización. Sección general a nivel de tambor y cornisa. Fuente: Fondo gráfico IAPH. Imagen del estado final. Fuente: Fondo gráfico IAPH (Aurora Villalobos Gómez)
