| **La materialidad en la arquitectura del Movimiento Moderno:**

Investigación teórica y constructiva: caracterización de la envolvente

Theoretical and constructive research: Envelope characterisation

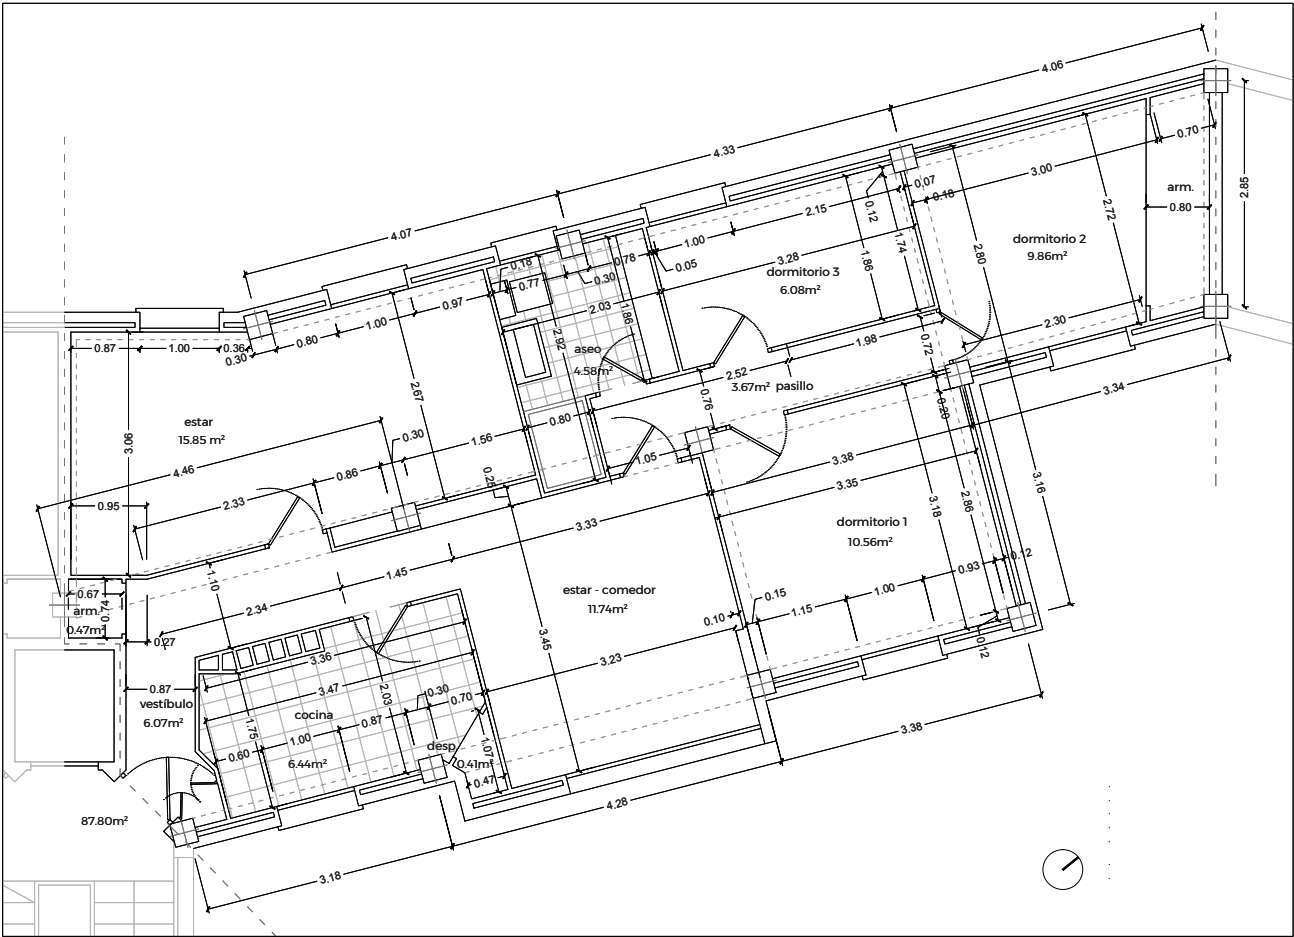
De acuerdo con las mediciones realizadas en las diferentes visitas, se ha realizado el levantamiento de planos de planta de las viviendas a las que se ha tenido acceso. En ellos se pueden apreciar diferentes transformaciones interiores de distribución realizadas por los propietarios a lo largo de los años.

Esquema de planta acotada de la vivienda 4º A, plaza de Riofrío, 6. Estado actual, 2017-2018

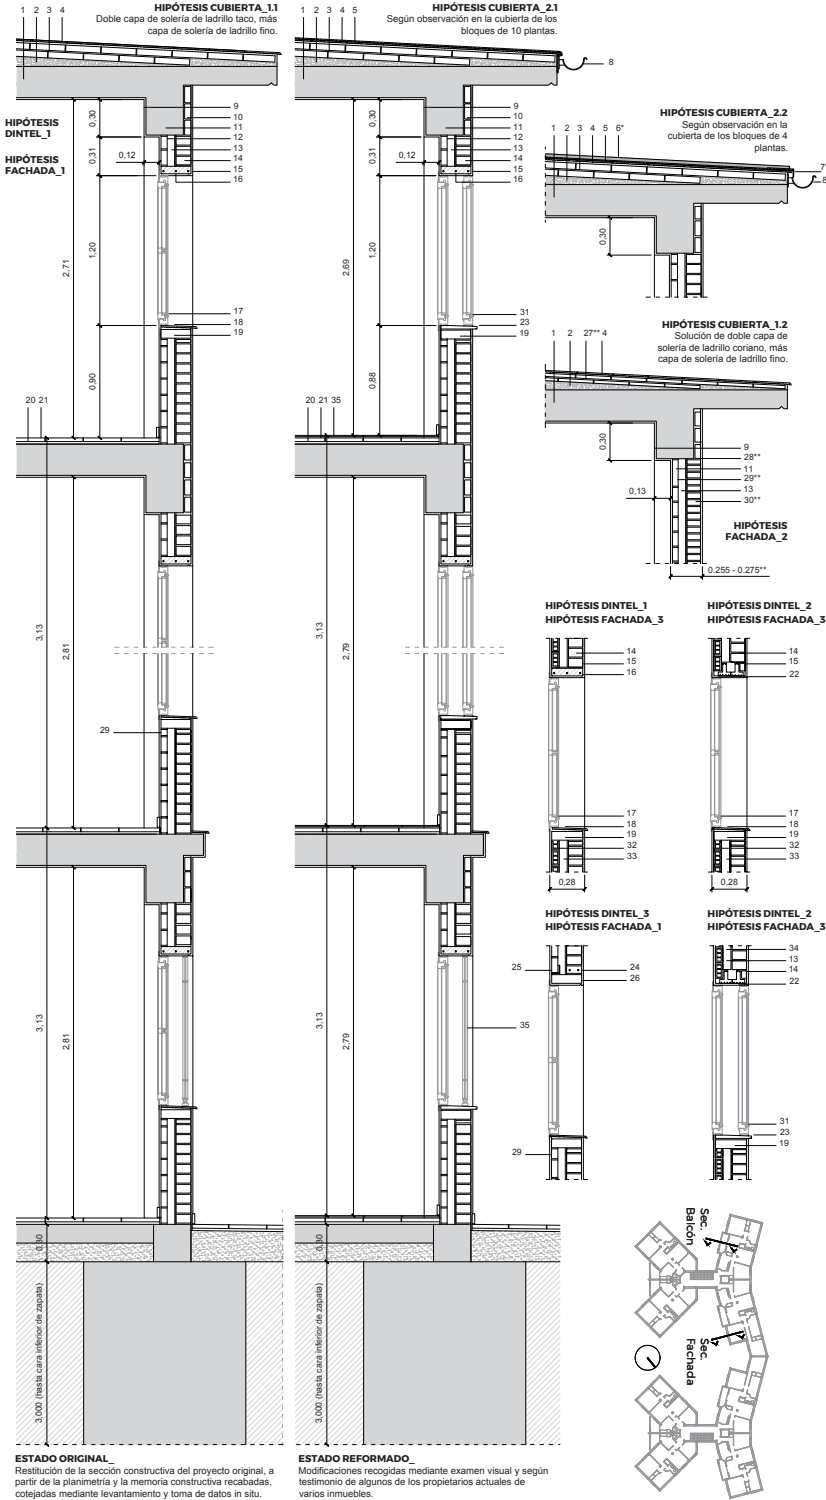
Hipótesis de fachada bloque lineal, 2017-2018

- Forjado unidireccional (16+4) de bovedilla cerámica y vigueta fabricada in situ.
- Formación de pendiente (10-15%) a la andaluza, con hormigón de carbonilla y cal, enrasada sobre maestras.

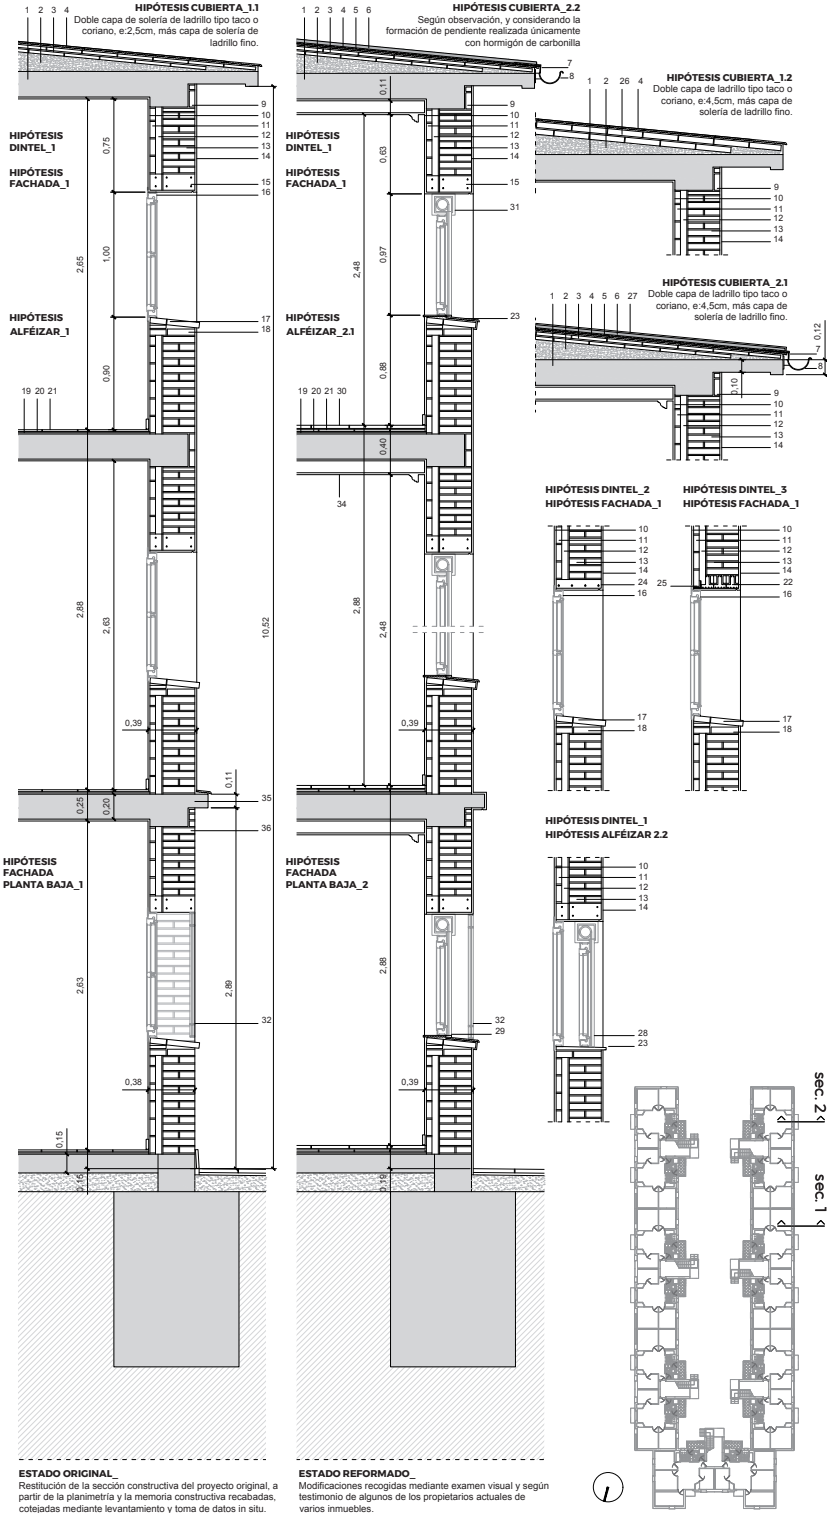
El sistema de partida para el bloque lineal es el mismo que el del bloque alto, con una salvedad. El espesor del cerramiento medido *in situ* es de 39 cm y, además, el sistema estructural es distinto, ya que está basado en muros de carga de fábrica de ladrillo.

Para la solución constructiva del dintel de las ventanas se han desarrollado varias hipótesis que no podemos constatar al estar la fachada revestida por todos sus planos:

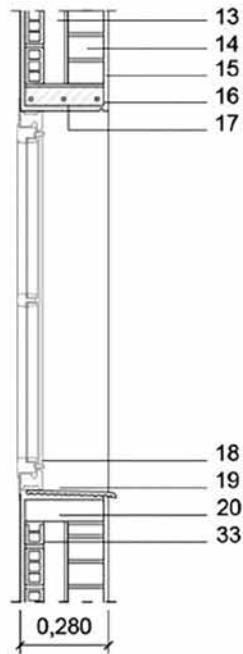
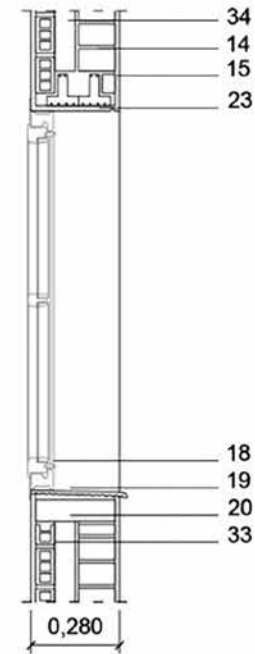
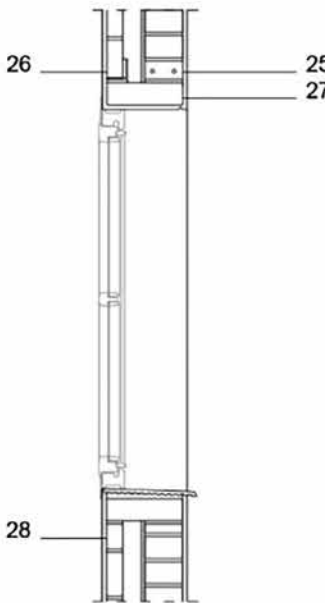
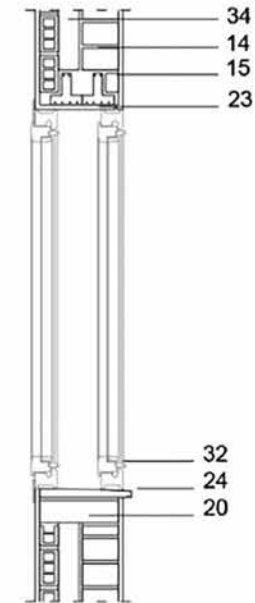
HIPÓTESIS DINTEL_1
HIPÓTESIS FACHADA_3

HIPÓTESIS DINTEL_2
HIPÓTESIS FACHADA_3

HIPÓTESIS DINTEL_3
HIPÓTESIS FACHADA_1

Hipótesis realizada para la solución del dintel de ventana.
Véanse las figuras de las págs. 208-209

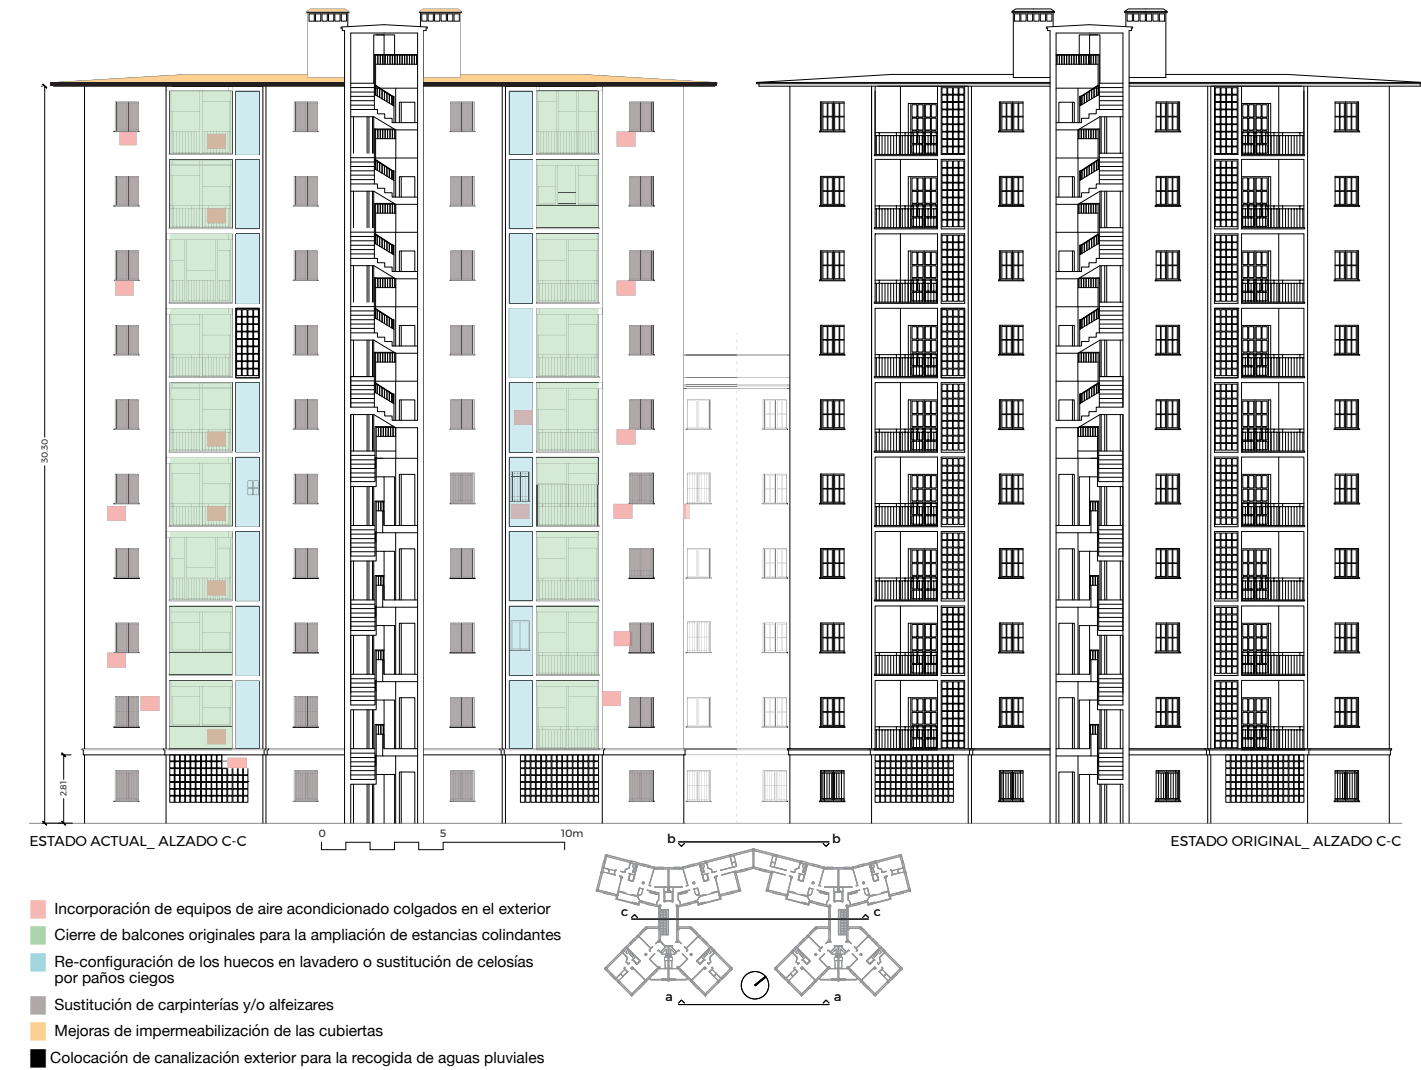
Todas estas reformas se han recogido tanto en la memoria como en las secciones constructivas que reflejan el estado actual en paralelo con la misma sección hipotética original.

Plano de muestra de la comparativa realizada entre lo proyectado y el estado actual
