BASE DE ACCIDENTES DE TRABAJO INVESTIGADOS

ACCIDENTE EN CUBIERTA DE FIBROCEMENTO

RESUMEN

Al romperse la cubierta de fibrocemento el trabajador cayó desde una altura de 5 m lo que le provocó diversas fracturas graves en las piernas.

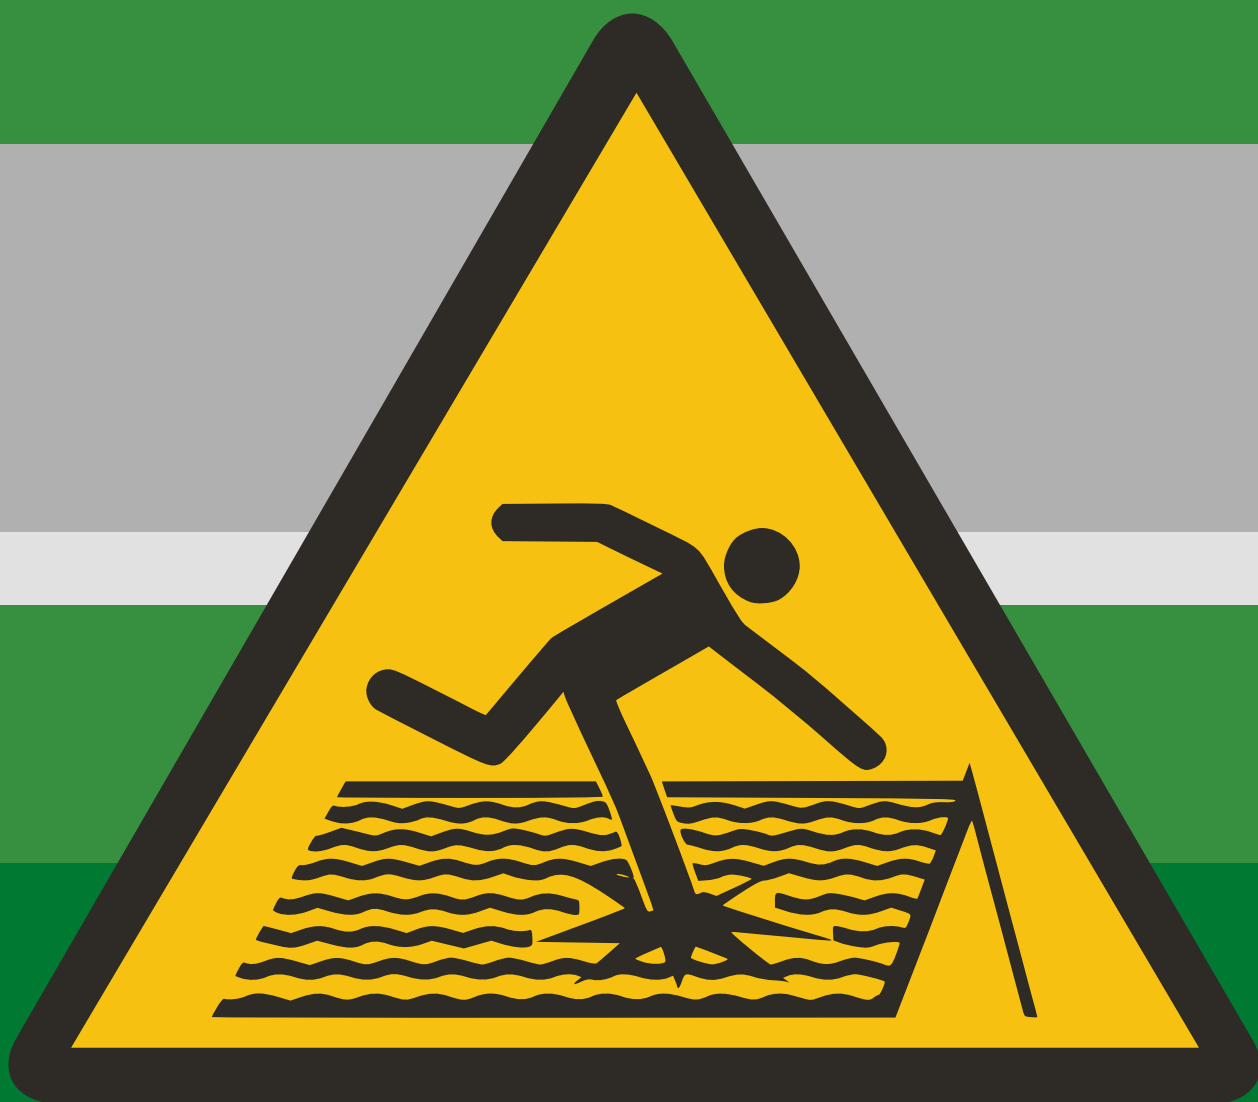
Mientras realizaba el descenso, las placas de fibrocemento cedieron, provocando la caída del elemento de andamiaje y del operario desde una altura de 5 metros.

Se debería haber verificado la resistencia de la cubierta de fibrocemento y adoptado medidas para hacerla transitable, como instalar plataformas temporales o refuerzos para apoyar una escalera adecuada en puntos resistentes. Además, era necesario disponer de línea de vida, puntos de anclaje accesibles y arneses con cabo doble para garantizar la protección en todo momento.
