NIVEL 0. ALJIBE.

NIVEL 1. ACCESO DESDE PATIO DE ARMAS. ESTANCIA 1.

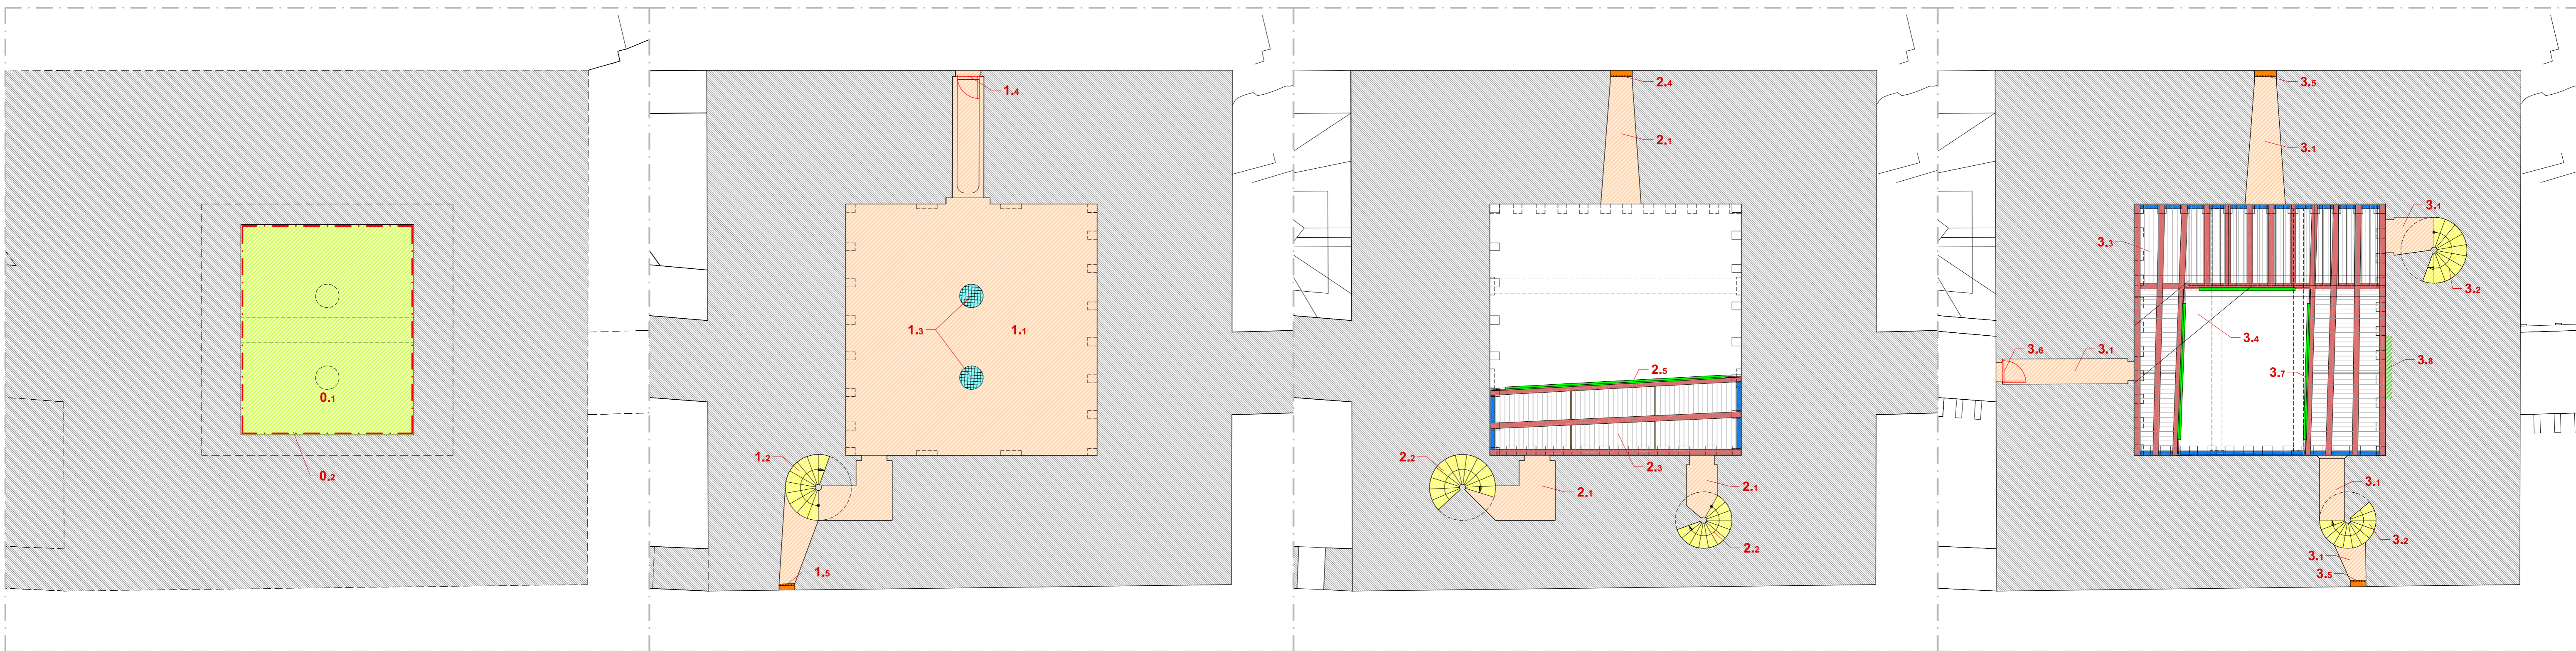
- 0.1 VACIADO DE ESCOMBROS Y PALOMINA
- 0.2 CONSOLIDACIÓN DE REVESTIMIENTOS DE MORTERO DE CAL IDEM A EXISTENTE EN PAREDES Y BÓVEDA

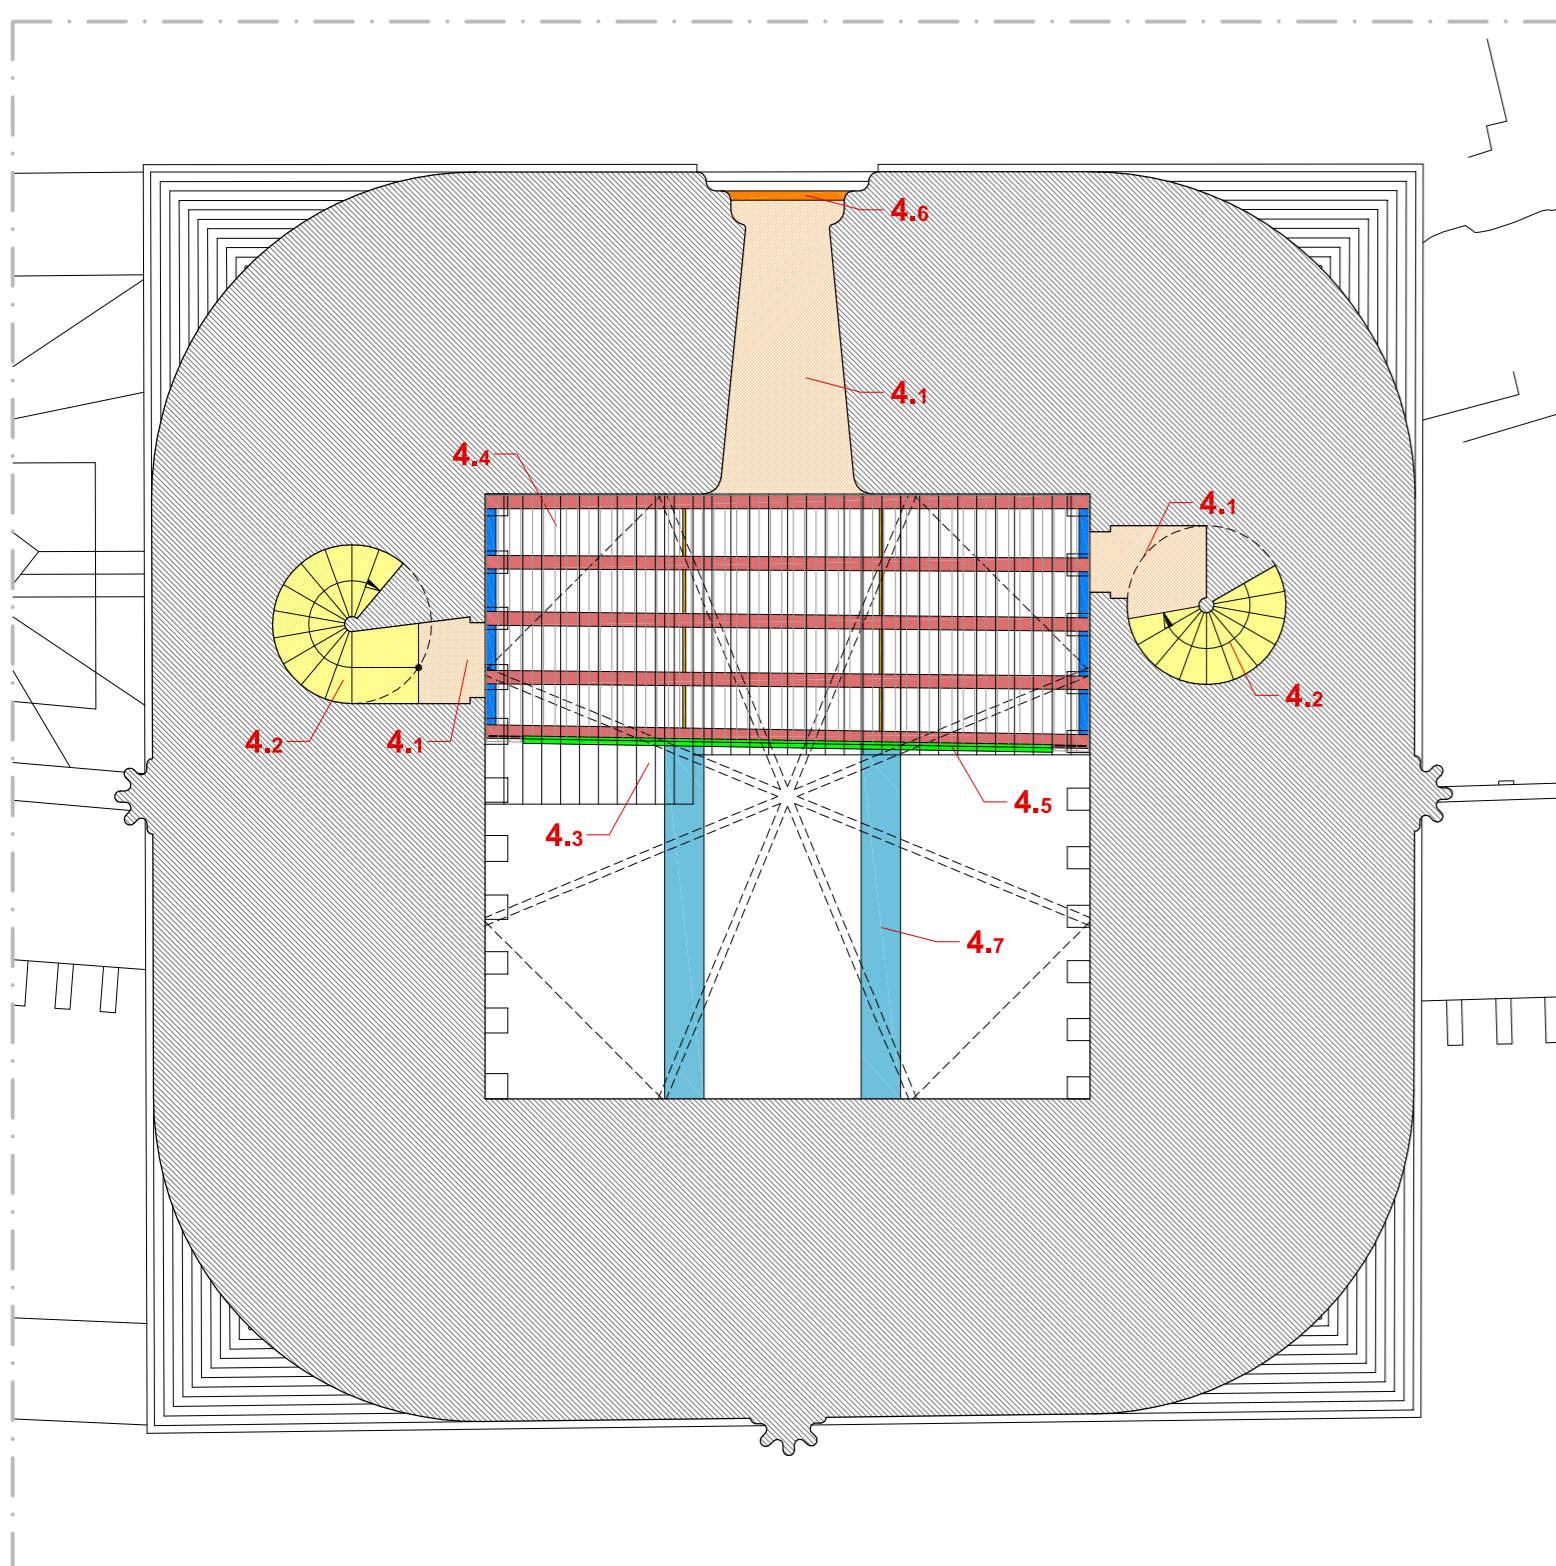
NIVEL 4. SALÓN.

- 4.1 LIMPIEZA DE PALOMINA (INCLUSIVE SOBRE CANES DE APOYO). RESTAURACIÓN DE PAVIMENTACIÓN
- 4.2 LIMPIEZA DE PALOMINA EN TRAMO DE ESCALERA DE CARACOL
- 4.3 DESMONTADO Y ELIMINACIÓN DE ELEMENTOS EXISTENTES (PASARELAS, VIGAS, TABLAZÓN, ETC.)
- 4.4 RESTITUCIÓN PARCIAL DEL NIVEL DE FORJADO S/ DETALLE. VIGAS METÁLICAS. SECCIÓN Y PAVIMENTO S/ DETALLE
- 4.5 BARANDILLA DE PROTECCIÓN S/ DETALLE
- 4.6 CIERRE DE PROTECCIÓN DE HUECO DE VENTANA S/ DETALLE
- 4.7 REPARACIÓN Y SELLADO DE FISURACIÓN EN ARCOS DE GRANITO

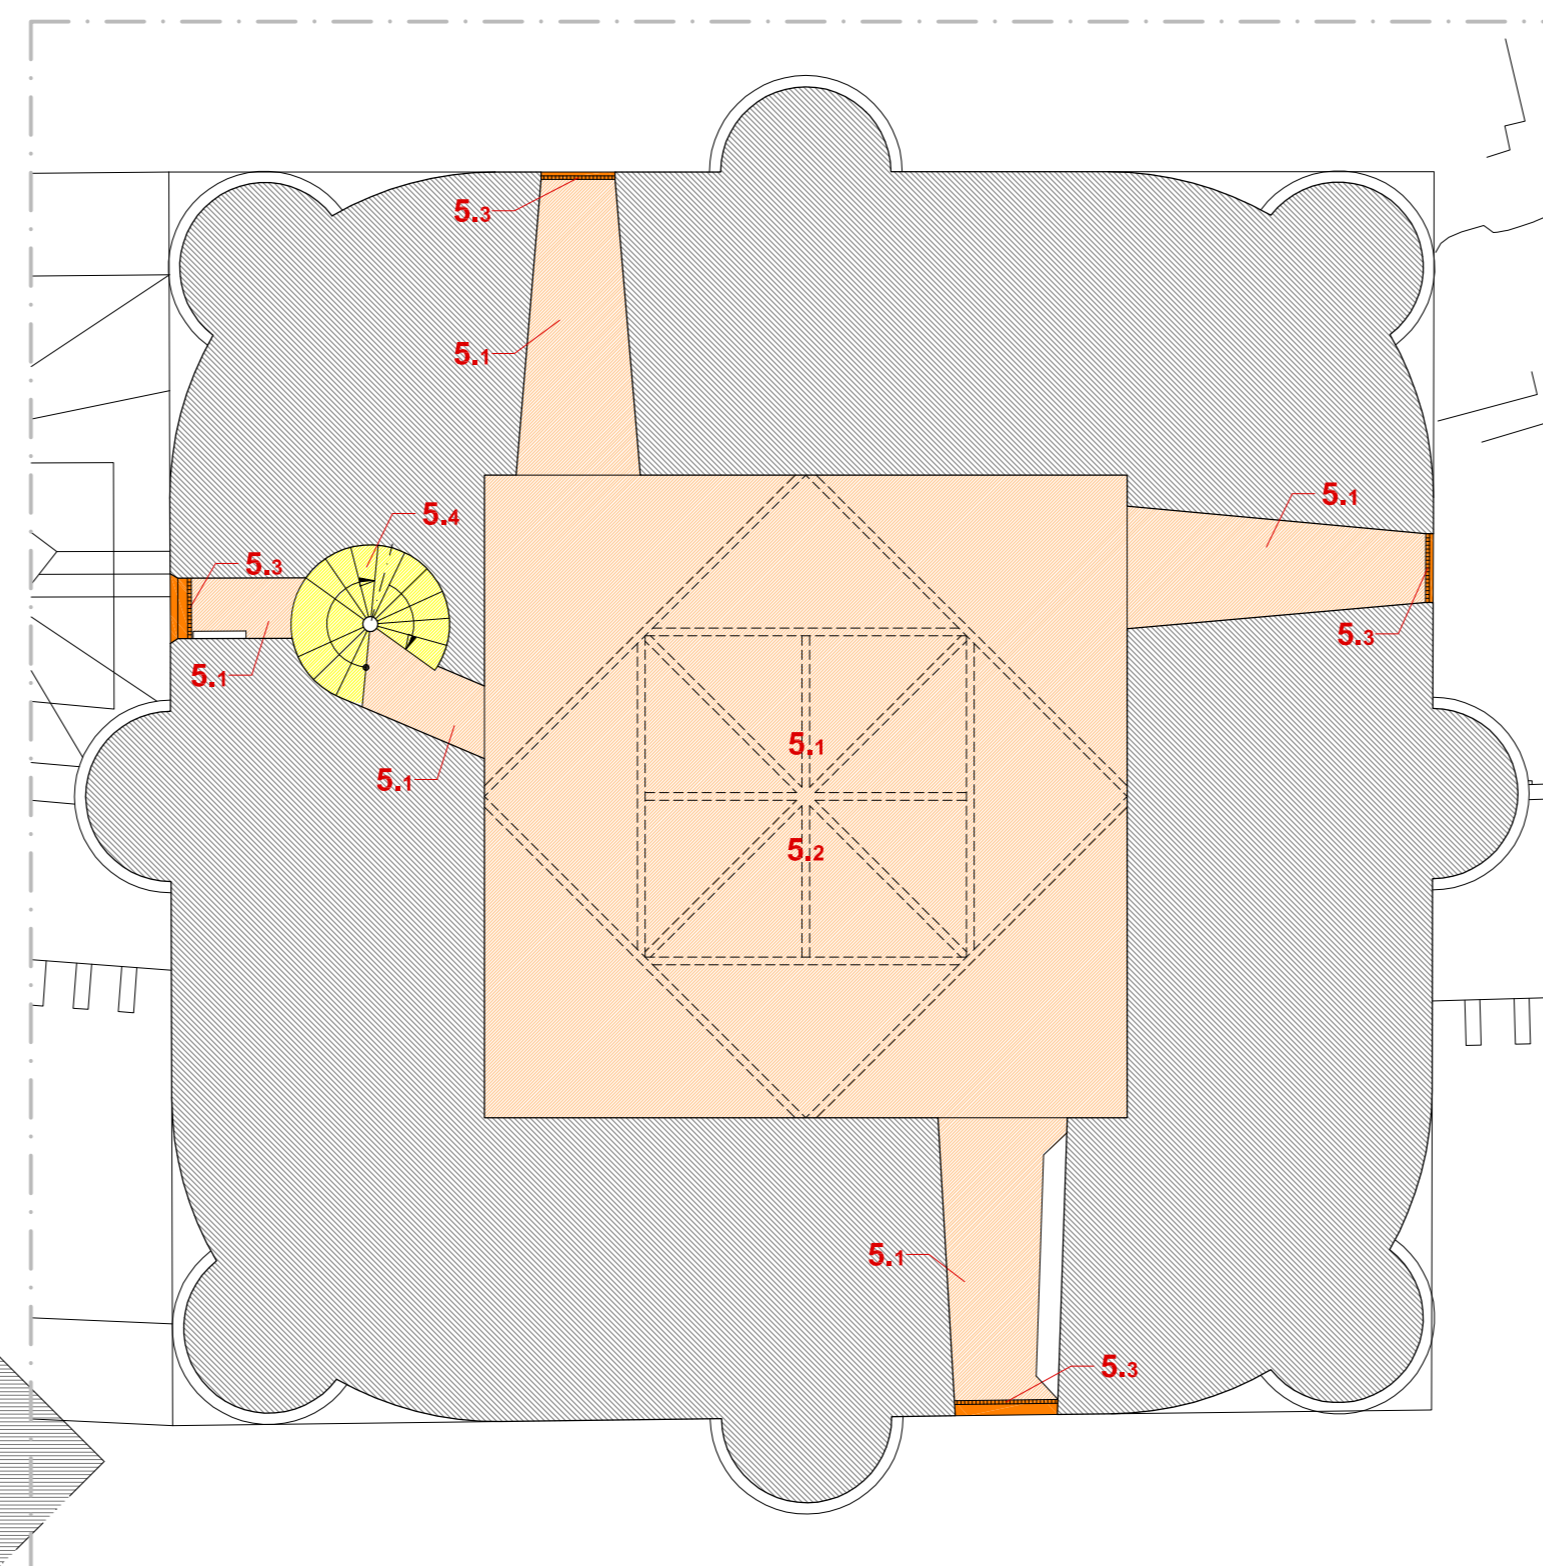
NIVEL 5. SALA PRINCIPAL.

- 5.1 LIMPIEZA. ELIMINACIÓN DE RELLENOS Y PALOMINA. RESTAURACIÓN DE PAVIMENTACIÓN ORIGINAL DE SALA Y VENTANA
- 5.2 ACTUACIÓN PUNTUAL DE BÓVEDA
LIMPIEZA BÓVEDA
BÓVEDA DE PLEMERÍA DE LADRILLO. MANTENIMIENTO DE RESTOS ESTUCADOS EXISTENTES
NERVIO DE SILLARES DE GRANITO
NERVIO MOLDEADO DE GRANITO DIAGONAL (QUIJÓ)
ESCUDOS DE ARMAS DE SOTOMAYOR (CLAVE)
PLEMERÍA DE LADRILLO POR TABLA. TERMINACIÓN DE MORTERO DE CAL
- 5.3 CIERRE DE PROTECCIÓN DE HUECO S/ DETALLE
- 5.4 LIMPIEZA DE PALOMINA EN TRAMO DE ESCALERA DE CARACOL

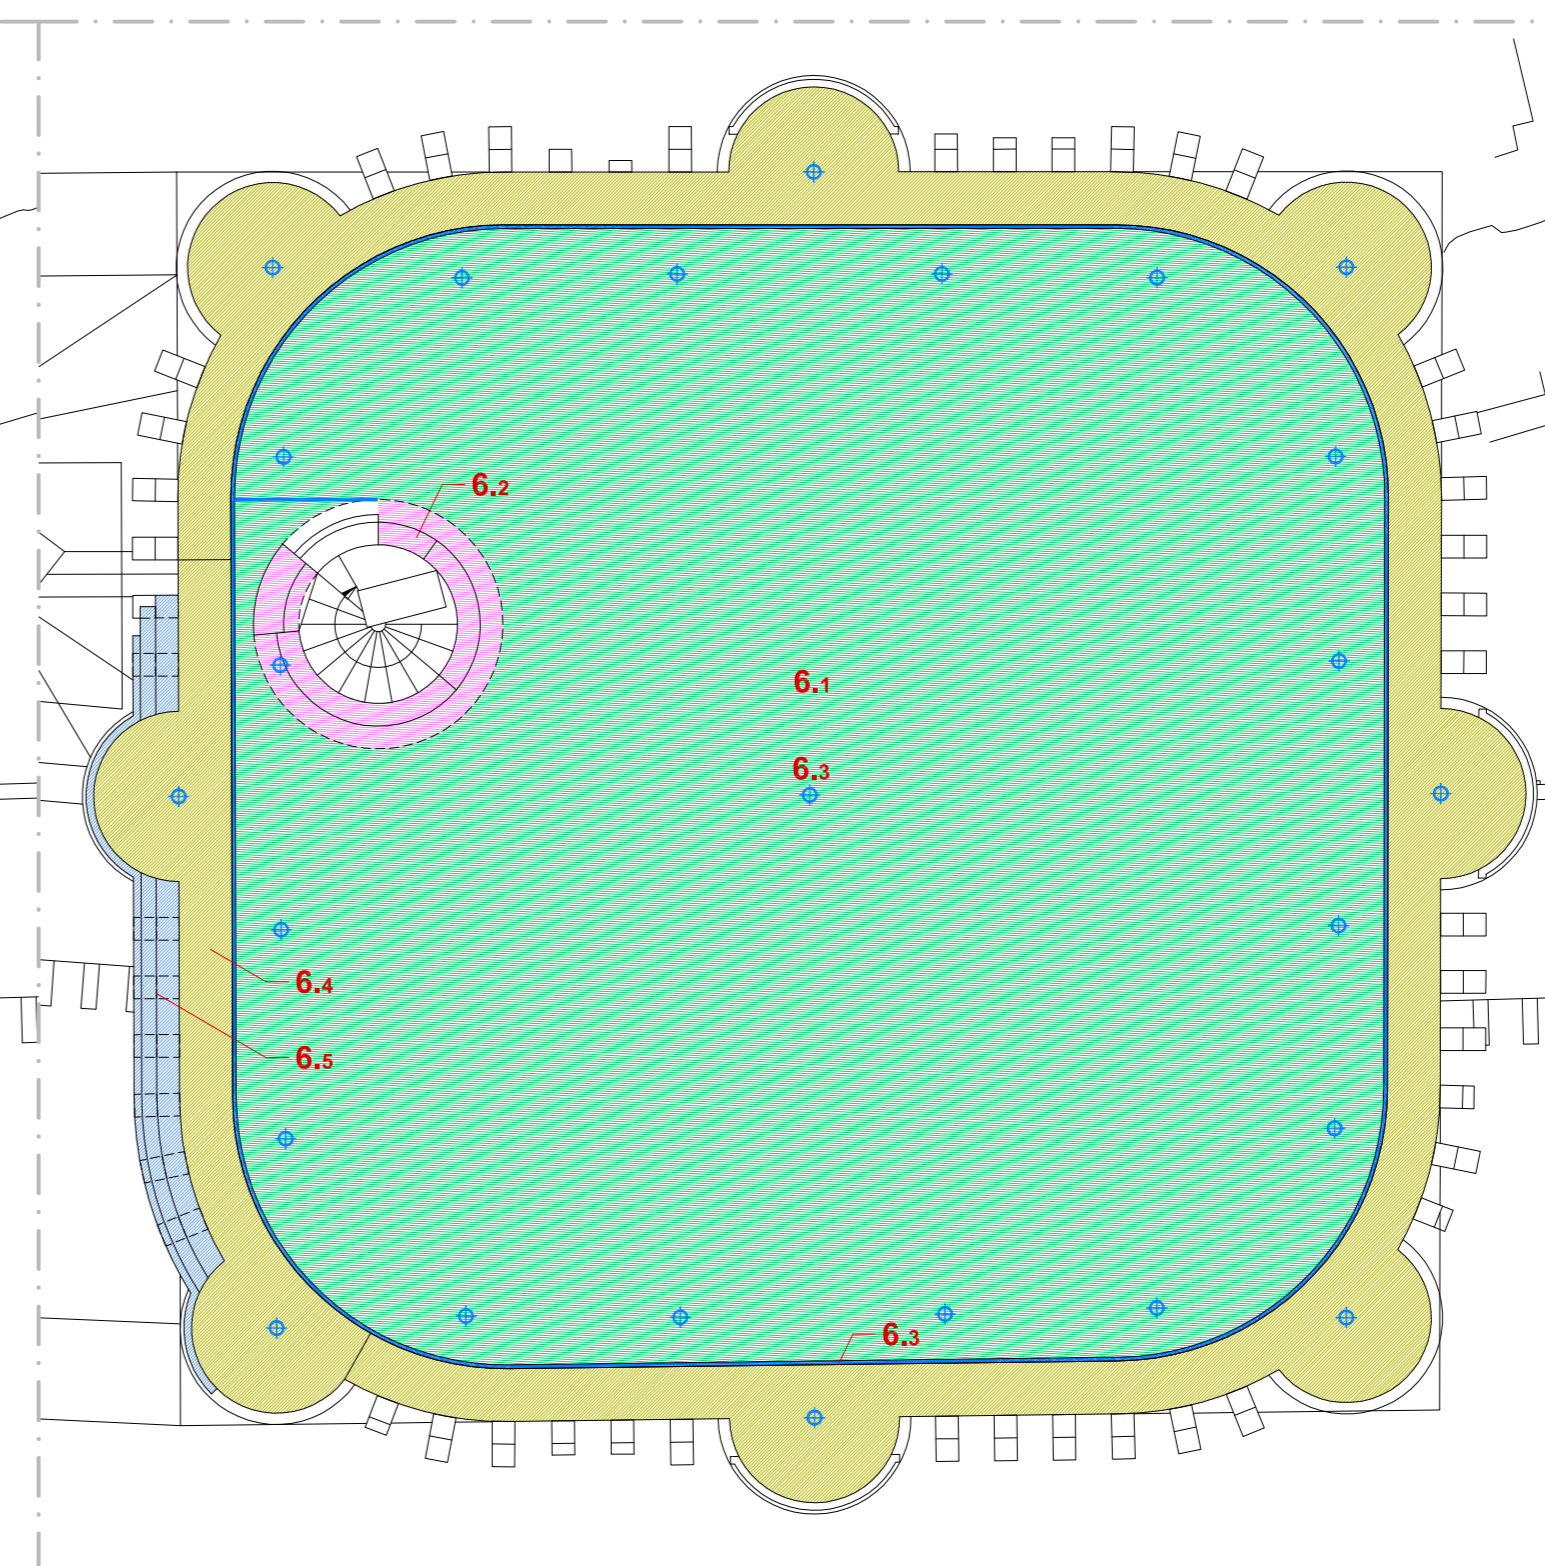
NIVEL 6. CUBIERTA.

- 6.1 LIMPIEZA E ELIMINACIÓN DE VEGETACIÓN. RESTAURACIÓN DE PAVIMENTACIÓN CERÁMICA TERRAZO. PROTECCIÓN E IMPERMEABILIZACIÓN S/ DETALLE
- 6.2 RECONSTRUCCIÓN / RESTAURACIÓN DE CUBRILIÓN DEL ACCESO. LIMPIEZA TRAMO ESCALERA
- 6.3 LÍNEA DE VIDA Y PUNTOS DE ANCLAJE FLUOS. MANTENIMIENTO
- 6.4 PROTECCIÓN DE REMATE CON PIEZAS ESPECIALES DE GRANITO S/ DETALLE
- 6.5 RESTAURACIÓN Y CONSOLIDACIÓN DE MATACANES
