Rehabilitación del Convento de Santo Domingo de Cartagena de Indias

Luis Villanueva Cerezo, arquitecto, Experto Coordinador del Programa de Patrimonio - AECI

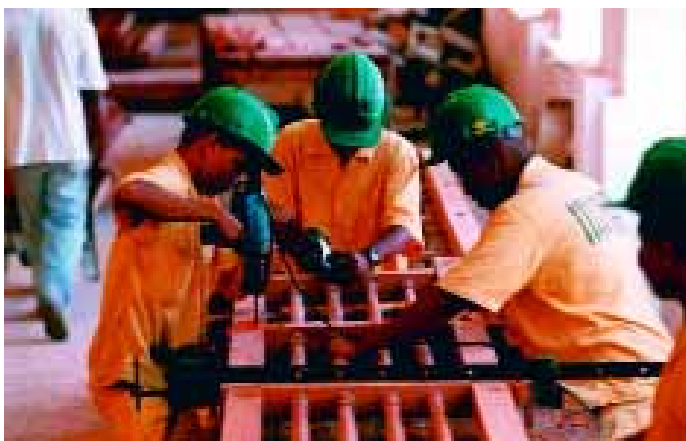
Aprendices de la Escuela Taller, elaborando rejas de madera par el Claustro. Fuente: Proyecto de rehabilitación del Convento de Santo Domingo de Cartagena de Indias
