**INFORME**  
**SUBSANACIÓN**  
**INSTALACIÓN INDUSTRIAS VETERINARIAS**  
**MALAGUEÑAS, S.A. UBICADA EN MÁLAGA**  
SGS REF: 905-235949-01  
EDICIÓN 1  
PREPARADO PARA **INDUSTRIAS VETERINARIAS MALAGUEÑAS S.A.**

| SUBSANACIÓN DE LA INSTALACIÓN INDUSTRIAS VETERINARIAS MALAGUEÑAS, S.A. UBICADA EN MÁLAGA | Edición: 1 |

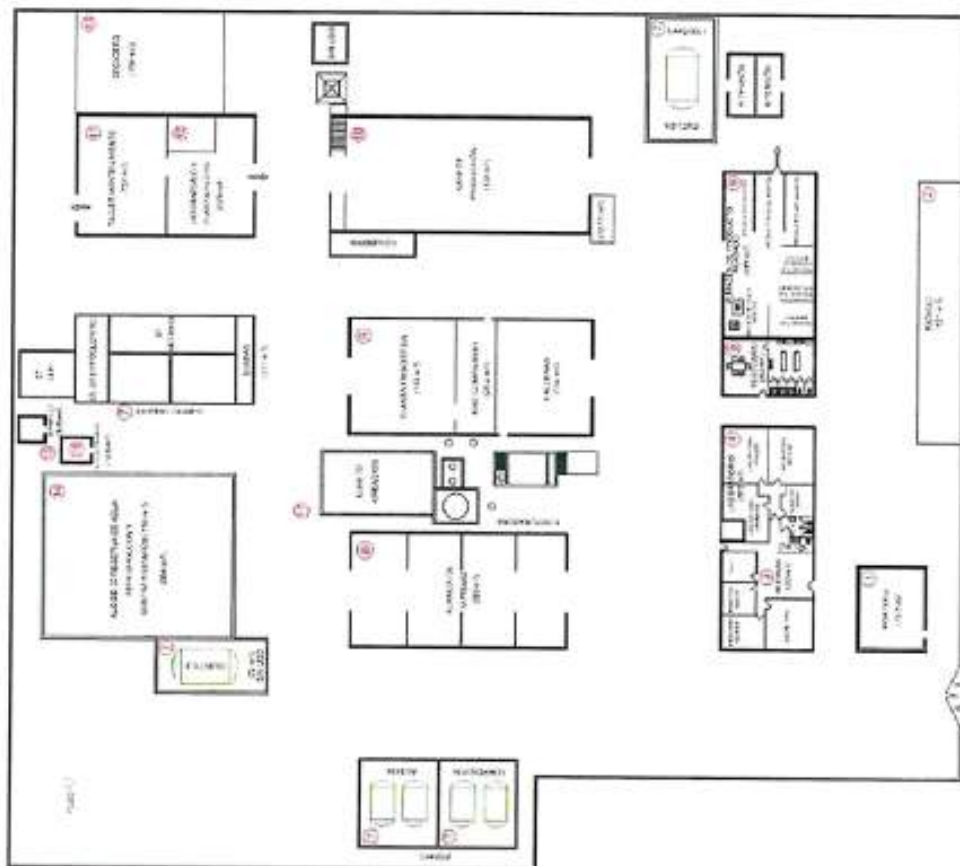
11. Taller de mantenimiento.
12. Planta prototipo y laboratorio.
13. Secadero.
14. Aljibe de reserva.
15. Bomba grupo contra incendios.
16. Grupo electrógeno.
17. Estación depuradora.

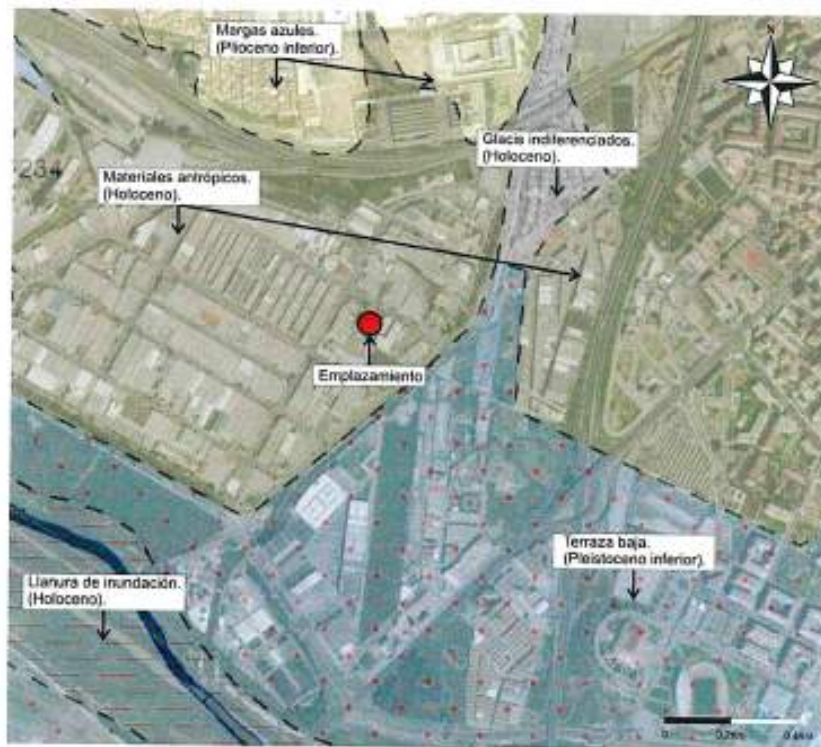
**Mapa geológico de la zona.** Extraído de la *Cartografía geológica digital continua a escala 1:50.000*, realizada por el IGME.

En cuanto al relleno de la cuenca, como se ha citado, es de naturaleza detrítica y lo forman de base a techo: materiales conglomeráticos y calcarenitas del mioceno superior, un potente paquete plioceno formado por un conglomerado basal y un conjunto mayormente margoso con niveles de arenas intercalados y, por último, depósitos aluviales de edad cuaternaria en superficie.

A nivel local, el emplazamiento se ubica sobre el nivel aluvial superficial, aunque se encuentra muy antropizado en la zona.

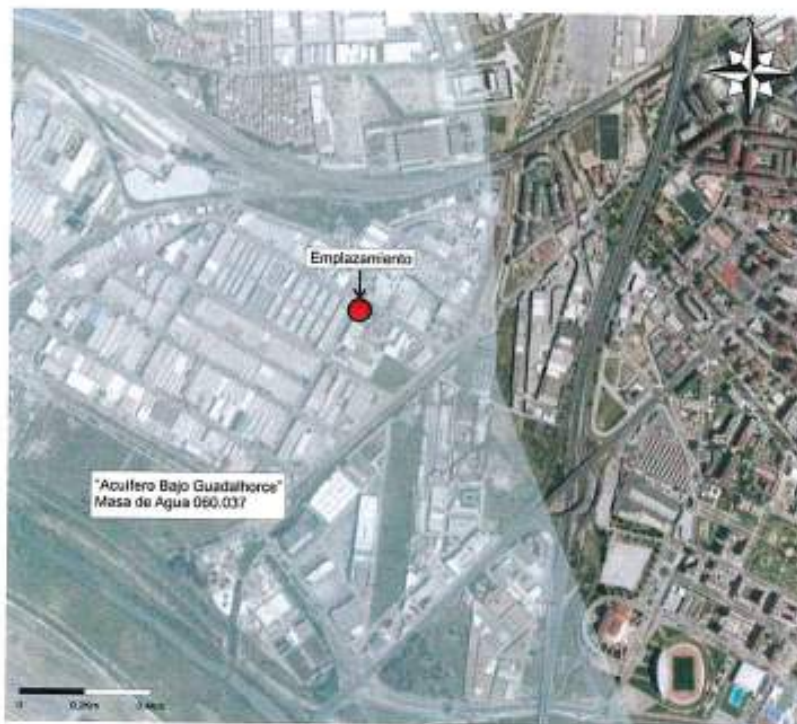
**Mapa hidrogeológico de la zona.** La base está extraída de la aplicación REDIAM, de la Consejería de Medio Ambiente y Ordenación del Territorio de la Junta de Andalucía.

Otro acuífero de cierta importancia en el existente en los cuaternarios de los ríos Guadalhorce y Guadalmedina, explotado a través de pozos. Su drenaje se efectúa en el mar y su alimentación por los ríos, infiltración directa y reciclaje de las aguas de riego. La potencia media de este acuífero es de 10 m, teniendo caudales puntuales de explotación de un máximo de 75 l/s. Su permeabilidad es por porosidad.
