COMISIÓN PROVINCIAL DE PATRIMONIO HISTÓRICO
ACTA DE LA SESIÓN DEL DÍA 3 DE FEBRERO DE 2021
(1/2021)

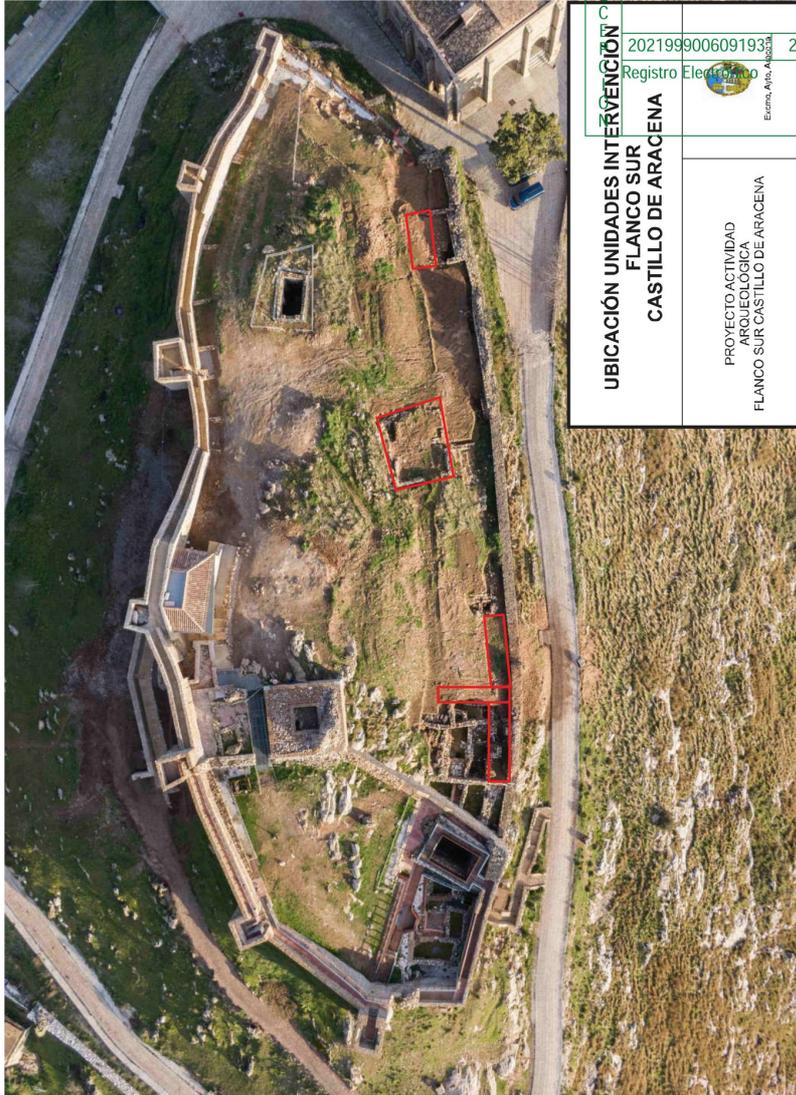
UBICACIÓN UNIDADES INTERVENCIÓN FLANCO SUR CASTILLO DE ARACENA	2021999006091930	21
	Registro Electrónico

- 1 La consolidación de los tramos de muralla medieval conservada en el flanco Sur y SE (denominados tramos H1, H3, H5 del lienzo H y lienzo J), primando la limpieza de vegetaciones invasivas y la extracción de raíces que penetran por los muros hacia el patio de armas, la mejora de las condiciones de empujes activos por colmatación de tierras y presiones hidrostáticas mediante el rebaje de tierras del trasdós y la incorporación de un drenaje lineal a pie de muro, restituyendo sólo la mampostería careada necesaria para el recalde de las bases o zarpas de cimentación y el aseguramiento de las coronaciones horadadas, garantizando su consolidación estructural y paramental.*
