Comisión Provincial de Patrimonio Histórico de Málaga

Sesión Ordinaria 11/2022 de 01 de julio de 2022

ACTA

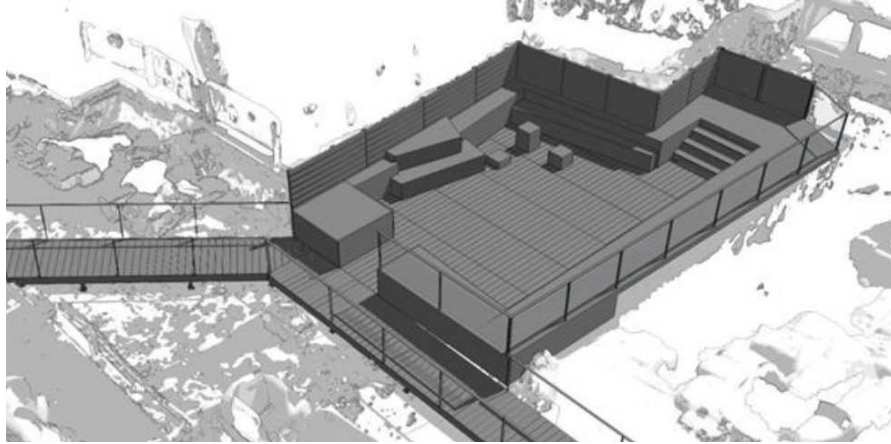
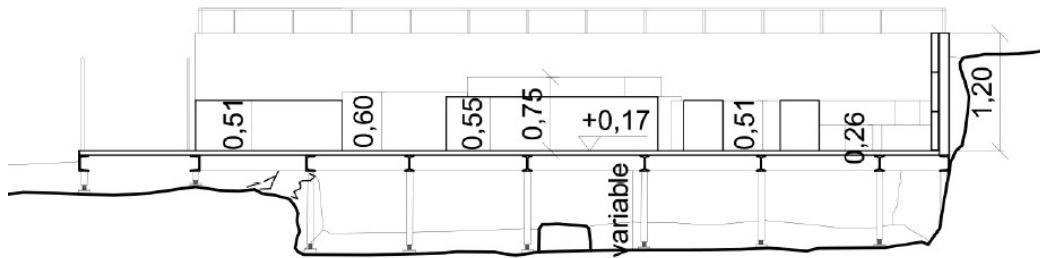
Zona de mirador-descanso: se creará una plaza-mirador desde la que contemplar el yacimiento arqueológico de las piletas, con zona de descanso. El

suelo se resuelve igual que el de la pasarela. Sobre el entramado metálico que sustenta el suelo se colocarán los perfiles verticales para soporte de las chapas de aluminio del perfil 2 y de la estructura de acabado.

En total la superficie de la zona de descanso es de 61,42m² y la de pasarela de 23m².

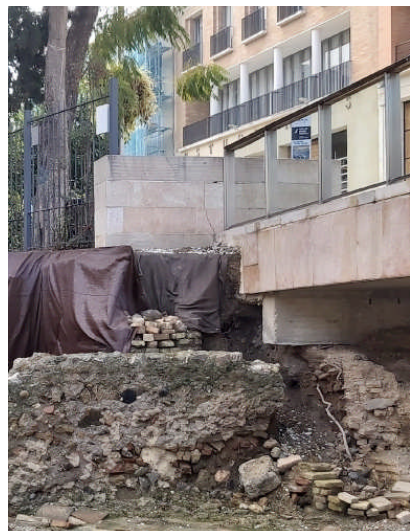
2. En relación con el punto 3 de consolidación del terreno (taludes o perfiles arqueológicos), se advirtió que se había dejado sin resolver la esquina de encuentro con la calle Alcazabilla (mostrada en la imagen) donde el desprendimiento del terreno ha provocado la fractura del murete de la calle, debiendo resolverse su correcto apoyo.

No se aporta ninguna solución para la esquina de encuentro con la calle Alcazabilla. Zona en la que también aparecía un murete fracturado en la zona del desprendimiento del terreno.

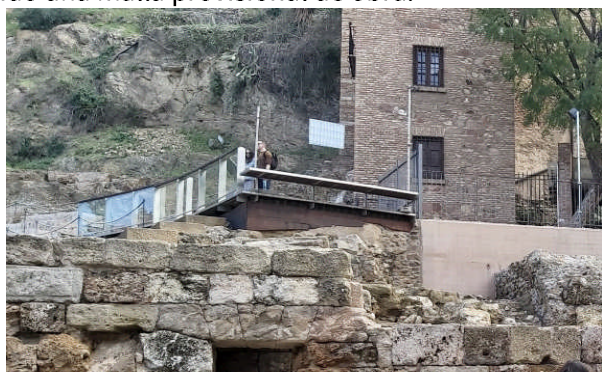
3. También se solicitó que se diera respuesta al punto 4 para la dotación de un elemento de protección del borde del mirador sobre el aditus para garantizar la seguridad de la visita. Zona que quedó expuesta tras las excavaciones y que las obras de 2009 en las que se hicieron el muro de hormigón que no llegó a resolver, colocando una malla provisional de obra.

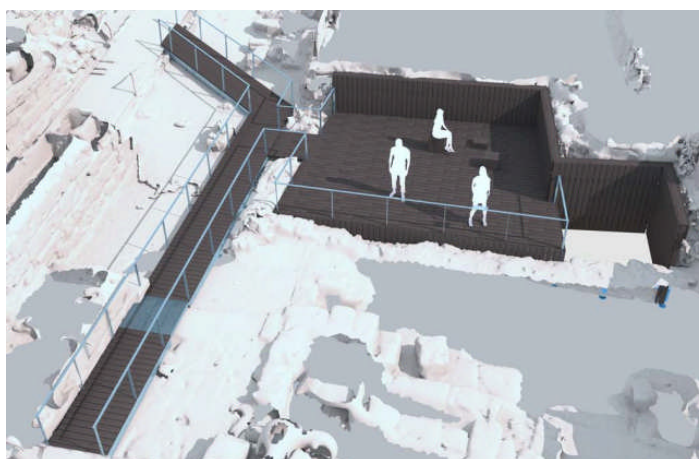
En relación con la solución para la contención del terreno (punto 3 del Programa), se modifica la estructura metálica reforzándola. Para ello, se incorporan vigas IPN100 perpendiculares a los IPN160 y pilares HEB120 con altura adaptada a las cotas del terreno, soldados a placas de anclaje y unidos a los pies metálicos telescópicos. Se incluye un “Anexo IV JUSTIFICACIÓN DE CÁLCULO” , en el que se analizan las características del terreno de los perfiles históricos y se incorpora un cálculo justificativo de la capacidad de los elementos del sistema propuestos de perfiles y chapa de acero, para resistir los empujes y esfuerzos. No se cuenta con el empuje del agua, entendiendo que se confía en la capacidad drenante de la propuesta.

También se cambia la madera de pino por la de iroko, en sintonía con el resto de pasarelas del Teatro; empleándose lamas de 150mm de ancho, 30mm de espesor y longitud variable, clavav con tirafondos latonados para madera a rastreles de pino (de 50 x 50mm), a su vez atornillados a perfiles metálicos UPN160 o tomados a los perfiles HEB120.
