*Comisión Provincial de Patrimonio Histórico de Málaga*

## **Sesión Ordinaria 18/2022 de 22 de diciembre de 2022**

### **ACTA**

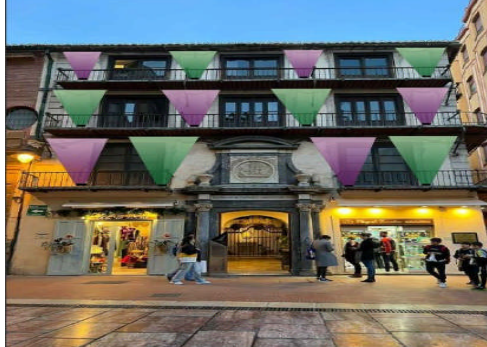
**un gobo reflejado en el suelo.** Según la ficha técnica aportada, la barras de led son tipo RGB 3WIP65 MBAR 381 1P de la casa comercial MARK.

Fotomontaje de la iluminación de fachada propuesta

Referente a las condiciones de ejecución de la instalación, expresamente se indica en la documentación aportada que **no se realizará perforación alguna de los cerramientos de la fachada, ni de ningún otro elemento constructivo, ni se provocará ningún tipo de daño en las infraestructuras del edificio. Además se especifica que no será necesaria ninguna instalación eléctrica específica puesto que el suministro eléctrico se realizará desde las tomas eléctricas monofásicas habituales.**
