**COMISIÓN PROVINCIAL DE PATRIMONIO HISTÓRICO**

En la ciudad de Jaén, siendo las nueve horas del día veinticuatro de mayo de 2024, en la Delegación Territorial de Turismo, Cultura y Deporte, C/ Martínez Montañés nº 8, de Jaén (Sala de Juntas en Planta Baja), son convocados, en sesión ordinaria, los miembros de la Comisión Provincial de Patrimonio Histórico que a continuación se detallan:

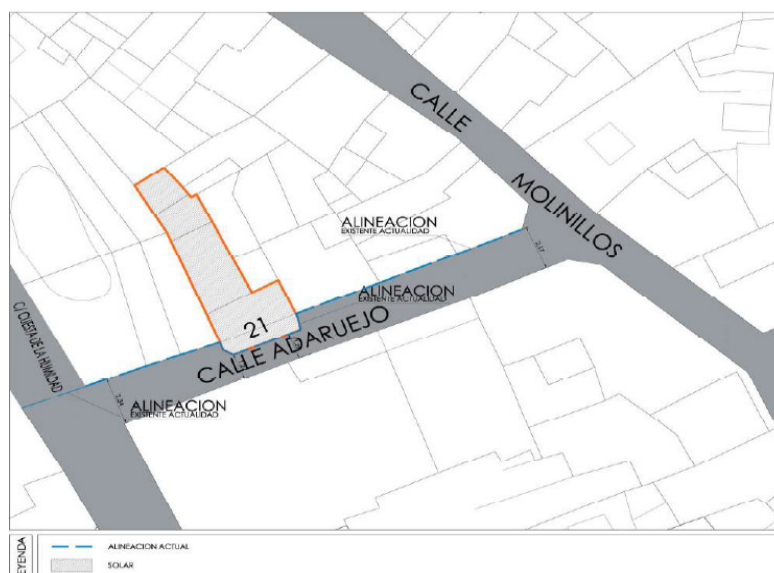
El Estudio de Detalle, pretende definir la alineación exterior de la vivienda situada en la calle Adarvejo, 21 dando continuidad a las alineaciones colindantes. No se modifican las condiciones volumétricas de la parcela resultante. Se aporta el plano del estado actual de las alineaciones recogido en la adaptación del PGOU, y no del PGOU aprobado.

Según la memoria del Estudio de Detalle, la superficie catastral de la parcela es de 97,00 m<sup>2</sup> disponiéndose como un paralelogramo irregular, con una fachada de 6,41 m, con una topografía con ligera pendiente y que cuenta con todos los servicios urbanísticos.

Expone que hay una discrepancia urbanística con la descripción del edificio en cuanto que está FUERA DE ALINEACIÓN.

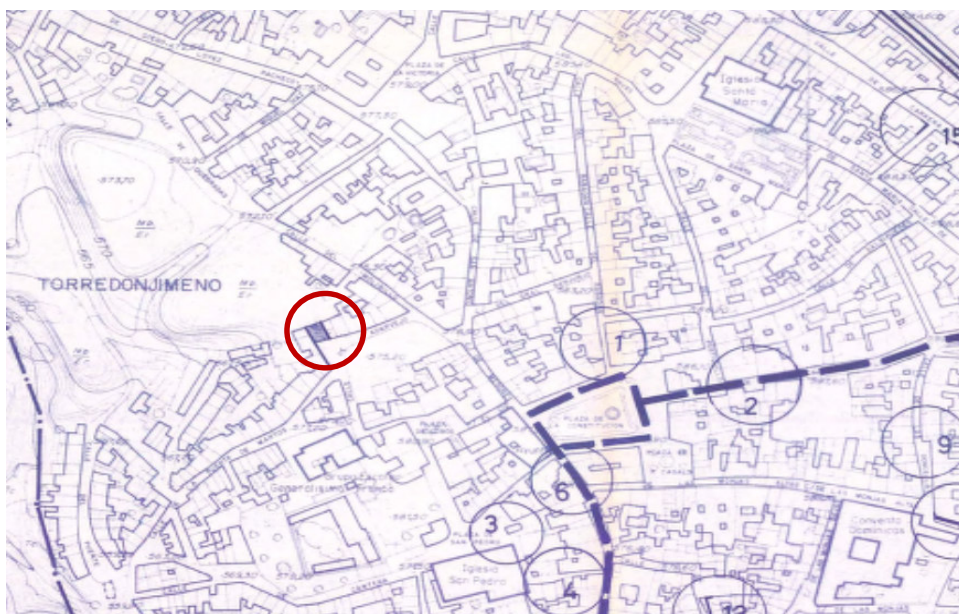
Torredonjimeno, por lo que se debe emplear éste para justificar el estudio de Detalle planteado. De hecho, el plano 9 de Ordenación del PGOU de Torredonjimeno denominado “Red viaria suelo urbano. Alineaciones” plantea de manera pormenorizada el establecimiento de las alineaciones de todo el suelo urbano, sin contemplar esta parcela, si bien no estaba bien grafiada:
