**ESTUDIO DE ROTURA Y  
PROPUESTA DE CLASIFICACIÓN  
DE Balsa de Regulación de Riego  
en el Paraje “La Checa”  
del T.M. de Adra (Almería)**

**PROMOTOR: C.R. DEL RÍO DE ADRA**  
**REDACTOR: JUAN JOSÉ CORTÉS HERNÁNDEZ**  
**COLEGIADO Nº 817 EN EL COITA DE ALMERÍA**  
**COLEGIADO Nº 2415 EN EL COIA DE ANDALUCÍA**  
**FECHA: JULIO 2026**

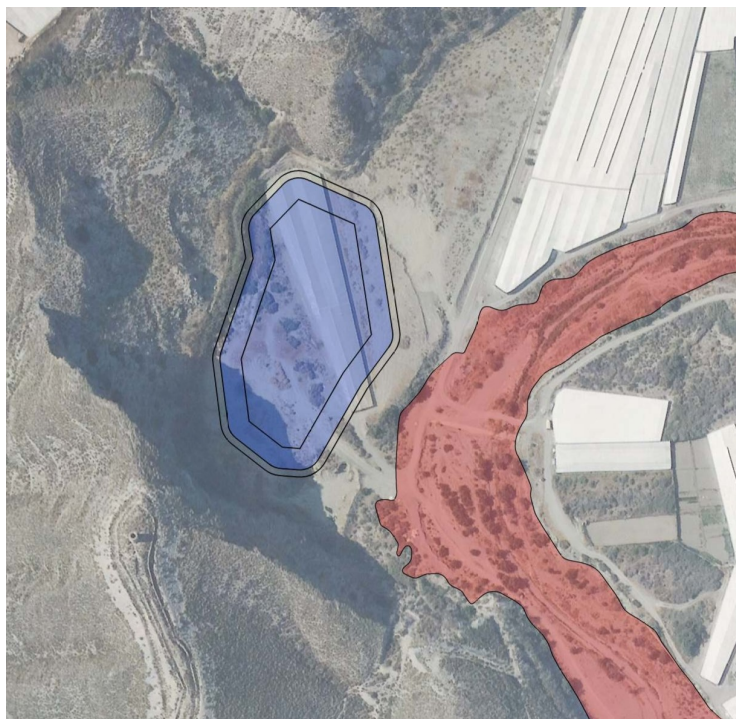
Zona Inundable (T=10 años)

A continuación se representa la ubicación de la balsa proyectada respecto a las áreas definidas como Zonas Inundables asociadas a los diferentes periodos de retorno incluidos en el *Estudio Hidrológico para la Prevención de Inundaciones y la Ordenación de las Cuencas del Poniente Almeriense, Bajo Andarax, Almería y Nijar*, comprobándose que la práctica totalidad del perímetro de la balsa se ubica fuera de las mismas:

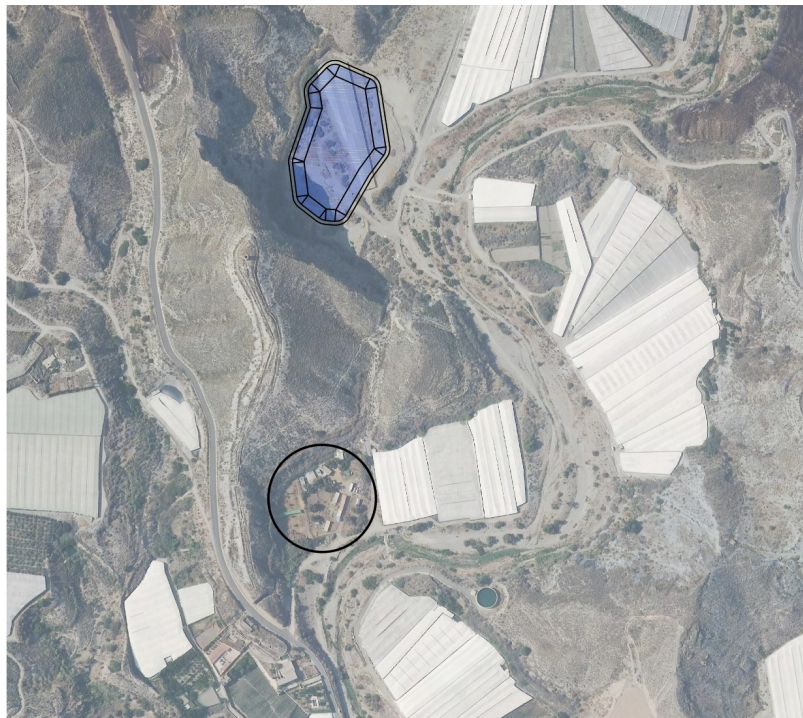
El posible caudal vertido por la rotura de la balsa va a parar directamente al Río Adra, situado al este de la balsa.

Una vez en el Río Adra, la llanura de inundación generada por la rotura de la balsa se limitaría casi por completo al propio cauce del río, aunque podría afectar a algunas construcciones e instalaciones existentes.

*Edificaciones e instalaciones existentes en el entorno de la balsa*

La rotura de la balsa únicamente afectaría al centro ecuestre, quedando el resto de instalaciones fuera de la llanura de inundación generada por la rotura de la balsa.

La consecuencia de la rotura sería la inundación del entorno del Río Adra en caso de rotura. Únicamente se vería inundado un centro ecuestre ubicado en el margen derecho del río, unos 600 metros aguas abajo de la balsa.
