**DOSIER DE LOS ESTABLECIMIENTOS HOTELEROS DE RED  
DE VILLAS TURÍSTICAS DE ANDALUCIA, S.A.:  
Villa Turística Cazalla de la Sierra**

**CTRA CAZALLA DE LA SIERRA-CONSTANTINA KM 3,5 CAZALLA DE LA SIERRA (SEVILLA)**

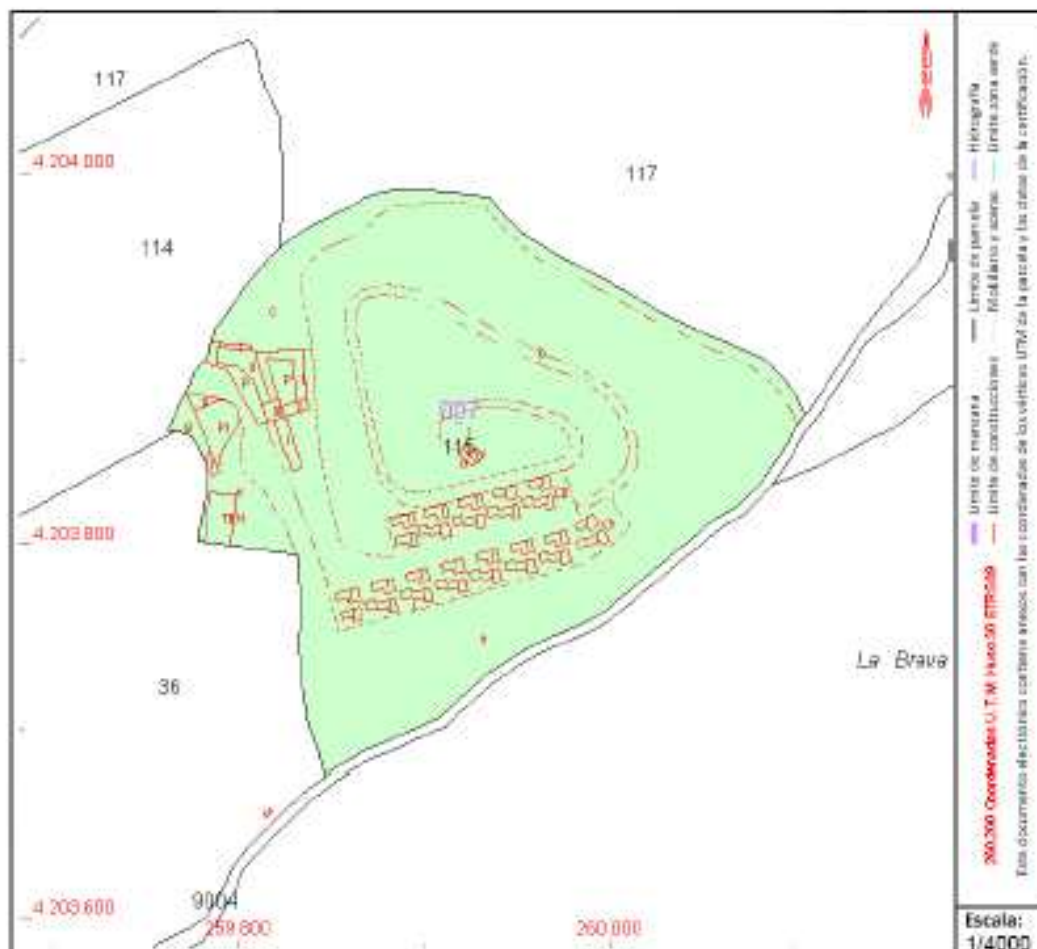
# CONSULTA DESCRIPTIVA Y GRÁFICA DE DATOS CATASTRALES DE BIEN INMUEBLE

Referencia catastral: 41032A007001150000GP

Superficie gráfica: 61.229 m<sup>2</sup>

Tipo: Parcela construida sin división horizontal
