CARMONA SEVILLA  
 PROYECTO BÁSICO Y DE EJECUCIÓN DE RESTAURACIÓN DE CUBIERTAS DE LA IGLESIA DE SANTIAGO

JUNTA DE ANDALUCÍA  
 CONSEJERÍA DE CULTURA  
 DELEGACIÓN PROVINCIAL DE SEVILLA  
 11-A-A-10  
 ESTADO ACTUAL. SECCIÓN CONSTRUCTIVA. CUBIERTA DE MADERA. Escala 1:40.

MANUEL TRILLO DE LEYVA  
 VALENTÍN TRILLO MARTÍNEZ, arquitectos, julio 2003

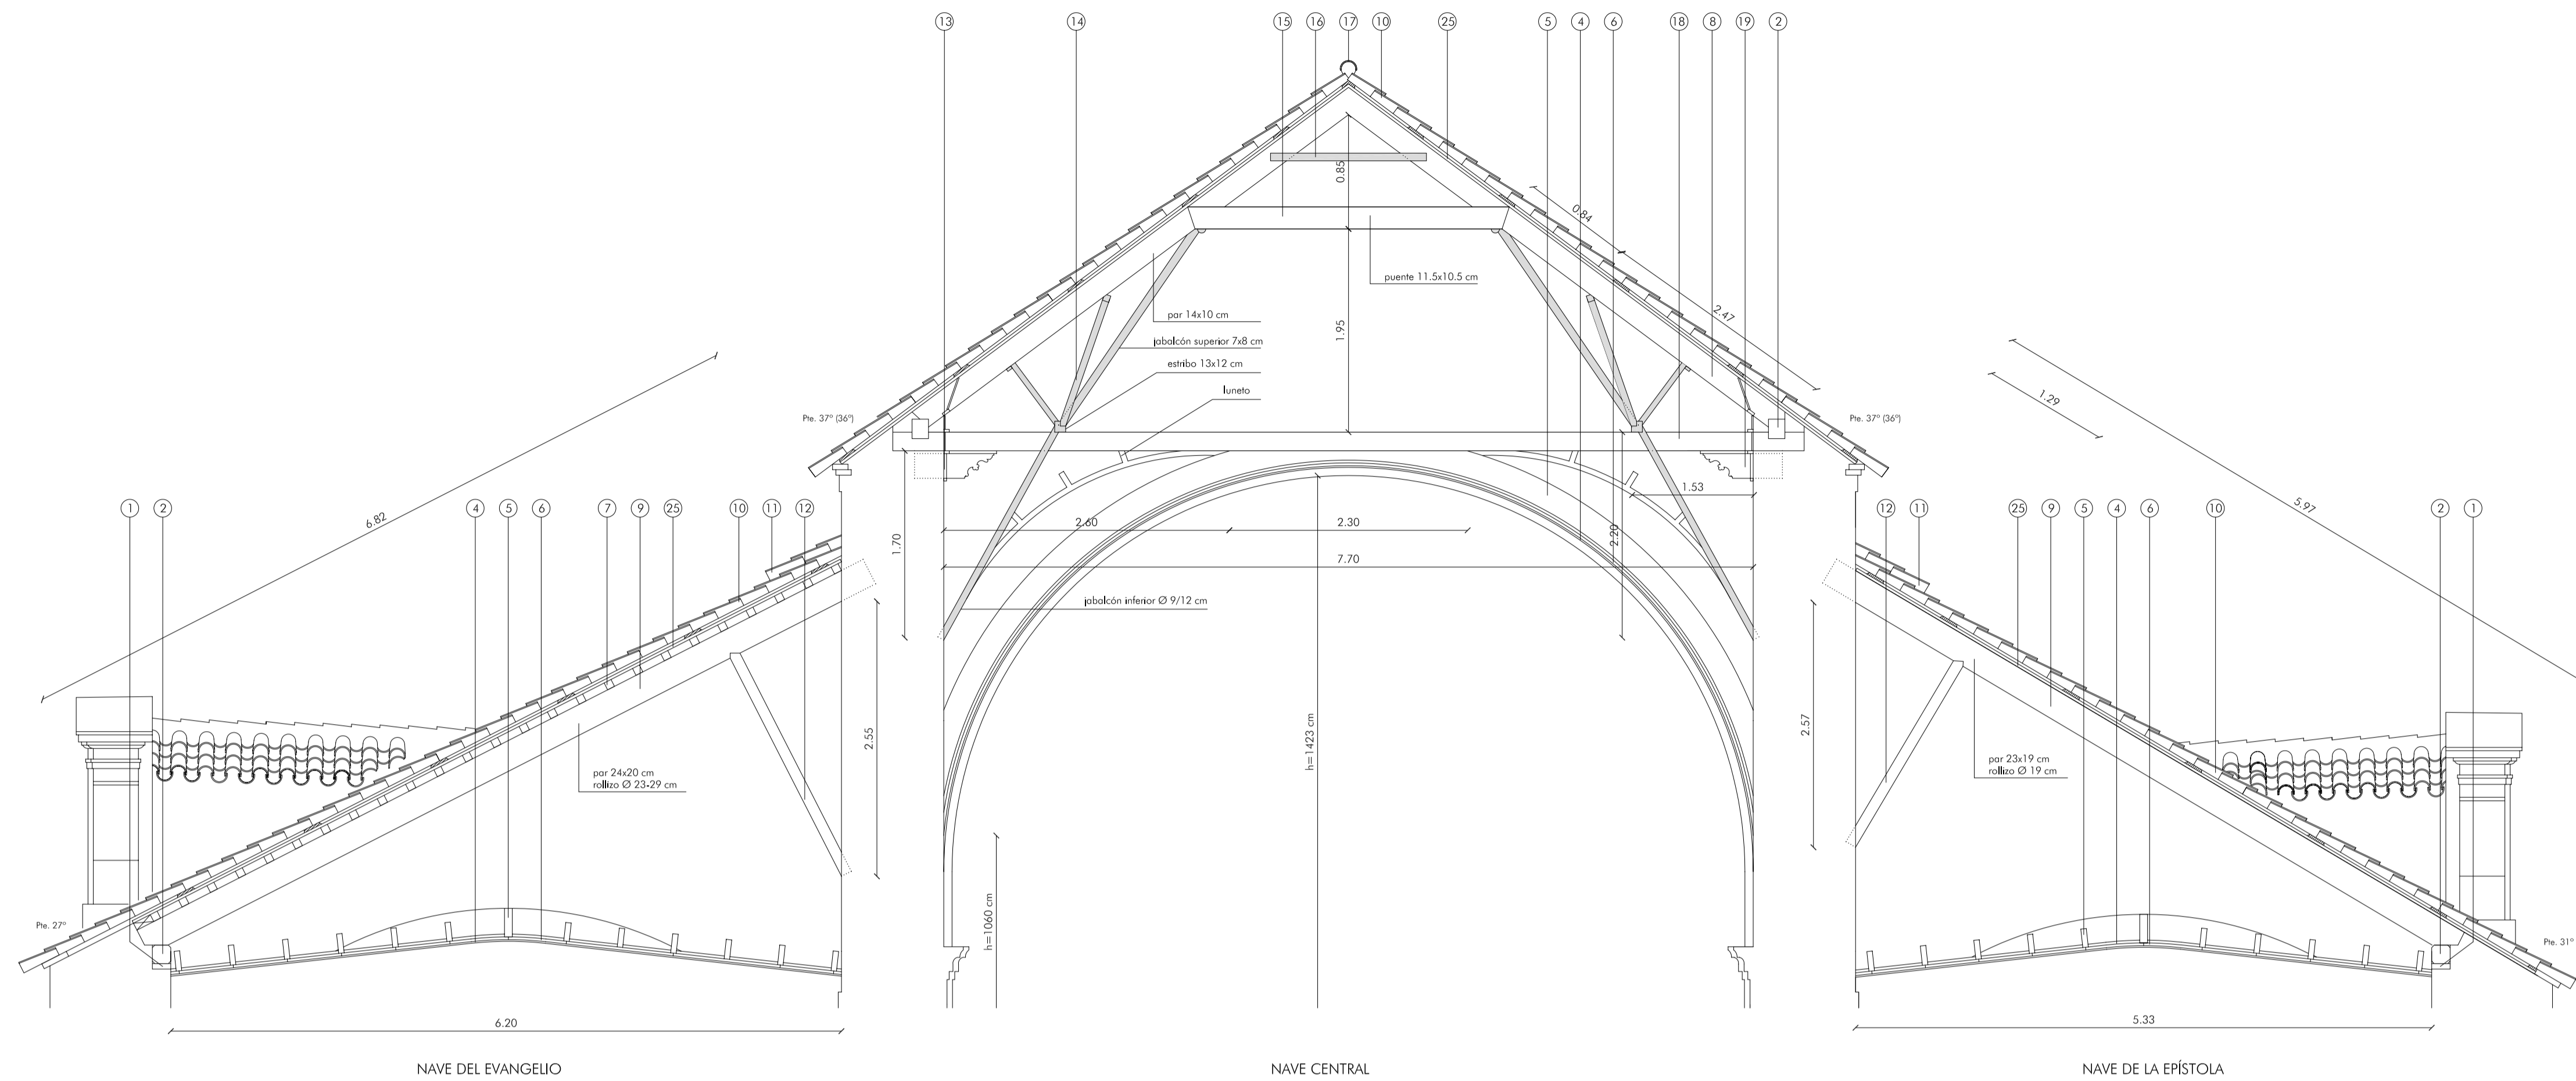
SECCIÓN CONSTRUCTIVA DE CUBIERTA

- 1 Nuclillo
- 2 Estribo
- 3 Zoquete
- 4 Bóveda encamionada
- 5 Nervio de madera
- 6 Listones de madera
- 7 Correo
- 8 Par
- 9 Cobio
- 10 Faldón de teja
- 11 Refuerzo de teja
- 12 Puntal
- 13 Alquitroba-Friso-Corniso
- 14 Apeo
- 15 Puente
- 16 Tirante de apeo
- 17 Cumbriero
- 18 Tirante
- 19 Can
- 20 Pilarejo
- 21 Cerroamiento
- 22 Hilera
- 23 Ventosa
- 24 Carrera
- 25 Tablazón
- 26 Parecillo
