PROYECTO DE RESTAURACION DE LAS MURALLAS DEL ALCAZAR VIEJO DE CORDOBA  
 PLANO DE RESTAURACION Y CONSOLIDACION Nº 30

TORRE DE BELEN - ALZADOS ESTE Y NORTE E1:50

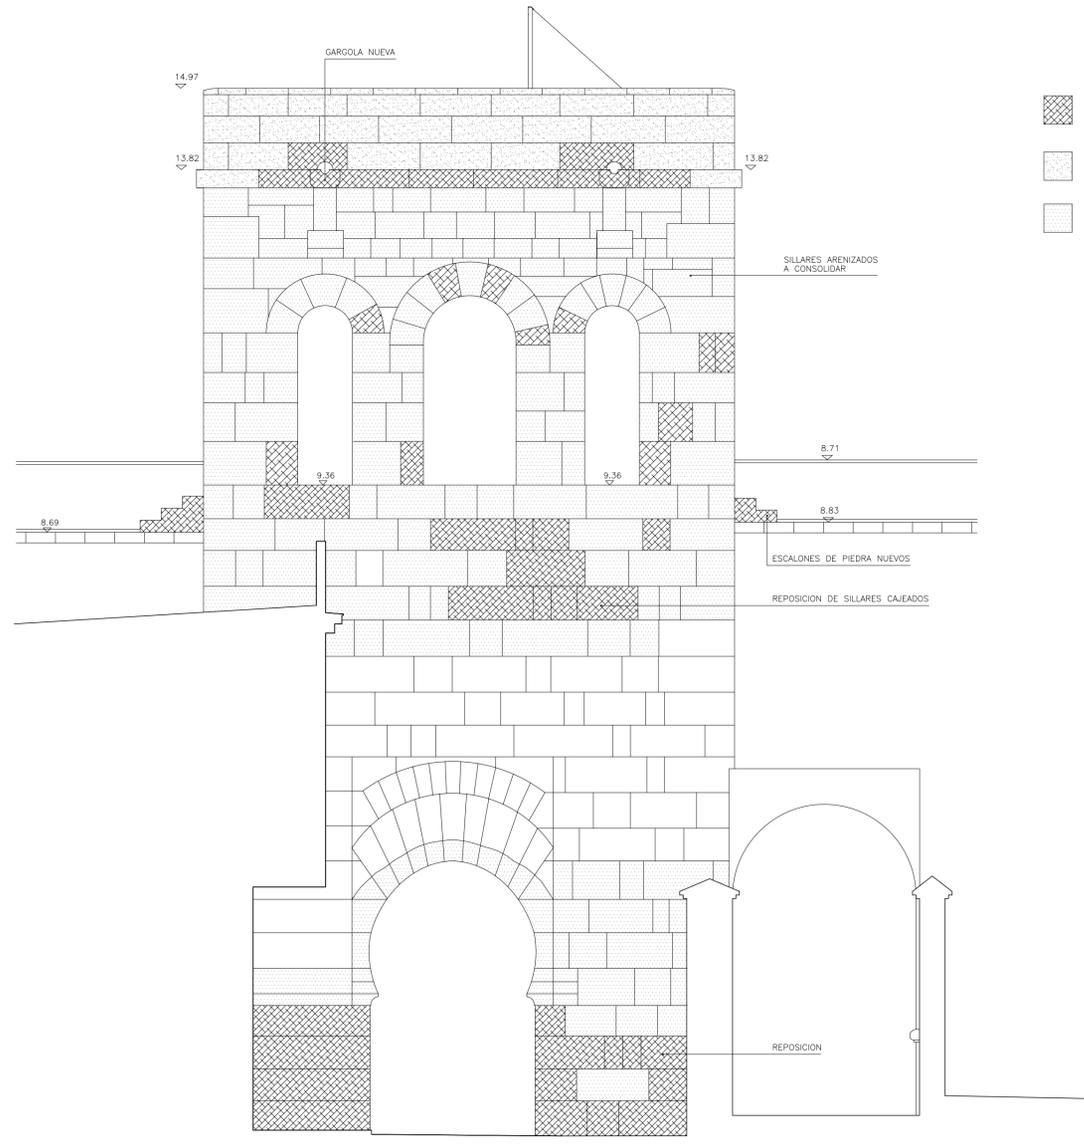
ALZADO ESTE

REPOSICION DE SILLARES, BIEN POR DESMONTADO PREVO O POR CAJEADO DE SILLAR ARENIZADO O DESCOMPUESTO. ESPESOR MINIMO 15cm
-

FABRICA DE SILLARES DEL PRETEL O CORNISA QUE SE DESMONTA SUSTITUYENDO AQUELLAS PIEZAS ARENIZADAS Y VOLVIENDOSE A COLOCAR LAS DEMAS, UNA VEZ LIMPIA Y CONSOLIDADA
-

FABRICA DE SILLARES EN PROCESO DE ARENIZACION Y DESPLACACION A CONSOLIDAR A BASE DE SILICATOS
