# SOBRE LAS INTERVENCIONES EN LOS SEPULCROS DE ANTEQUERA: CRITERIOS DEL PASADO, OPINIONES PARA EL FUTURO

Fernando Carrera Ramírez, Escola Superior de Conservación e Restauración de Bens Culturais de Galicia

## ON THE CONSERVATION PROCEDURES CARRIED OUT IN THE ANTEQUERA TOMBS: PAST CRITERIA AND OPINIONS FOR THE FUTURE

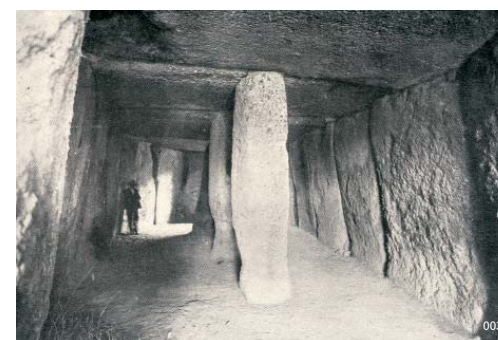
003. Fotografía del interior de Menga, hacia el primer cuarto del siglo XX. Nótese la luz natural en la zona de la cámara (proveniente de la fractura de la losa de cabecera) y la alteración de la parte baja de los pilares / Fuente: Málaga. Diputación. Biblioteca Cánovas del Castillo. Legado Temboury

Por lo que respecta concretamente a Menga, se realiza un buen número de acciones de “reparación” que mejoran el aspecto del sitio, como el cegado del hueco existente en la losa de cabecera o la reparación de los ortostatos fracturados (grapas, rejuntas). Otras acciones parecen tener un objetivo netamente conservador, algunas muy interesantes (reposición de túmulo con arcillas aislantes) y otras quizá innecesarias, como el reforzamiento de la parte inferior de los pilares con cemento. Finalmente, tiene una función protectora la verja de hierro de acceso al monumento, que se repone ahora.

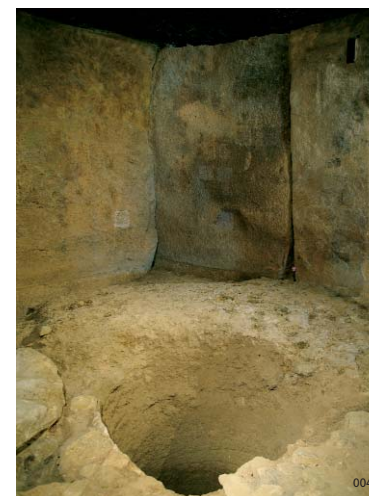
004-005. Pozo en el interior del Dolmen de Menga / Imagen: Técnicas Documentales Fotográficas. Fuente: Conjunto Arqueológico Dólmenes de Antequera

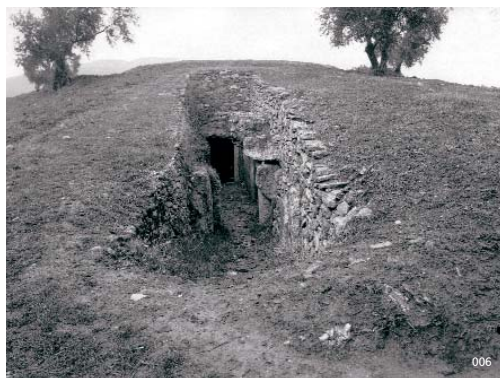
006. Aspecto de la entrada al Dolmen de Viera, con muretes de mampostería para contener tierras del túmulo. Compárese con figura 007 / Fuente: Málaga. Diputación. Biblioteca Cánovas del Castillo. Legado Temboury

De ahora en adelante la historia de su conservación y adecuación a la visita correrán paralelas a la de Menga, siempre a la sombra del enorme monumento antequerano. Aunque no hemos consultado referencia documental, es muy probable que con inmediatez al descubrimiento se realizara alguna labor de limpieza para facilitar la visita. Desde entonces y hasta los años cuarenta no tenemos conocimiento de actividad alguna, tan sólo hemos consultado documentos reclamando la limpieza y protección del sitio: este es el objeto de sendas cartas en 1931 y 1932 desde la Delegación Provincial de Bellas Artes que denuncian su estado y sugieren algunas actuaciones directas (colocación de verja) e indirectas (expropiación de los terrenos). Fotografías datadas en 1938 parecen indicar que los paramentos de mampostería en los perfiles del túmulo ya han sido contruidos en este momento (imagen 6).

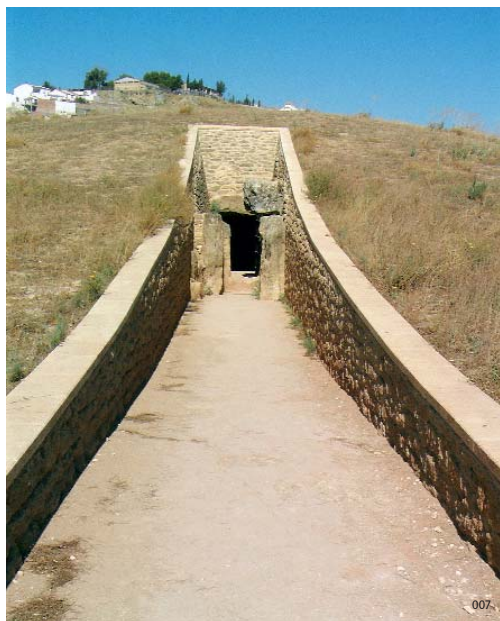
007. Vista de la entrada a Viera tras las obras de 2003 / Imagen: Fernando Carrera Ramírez

Quizá esta circunstancia explique la redacción y autorización del proyecto de conservación para el Dolmen de Viera, redactado por A. Villalón y ejecutado en 2003 (FERNÁNDEZ et al., 2006). Se trata de un proyecto bastante impactante, en el que se pueden destacar:

- Actuaciones en el interior de la arquitectura megalítica: limpieza y reparación de losas, drenaje de cámara y corredor, iluminación, etc.
- Actuaciones en el exterior: eliminación de árboles en el túmulo, drenaje del túmulo, muretes de mampostería para resolver el encuentro entre túmulo y cortes de tierra.

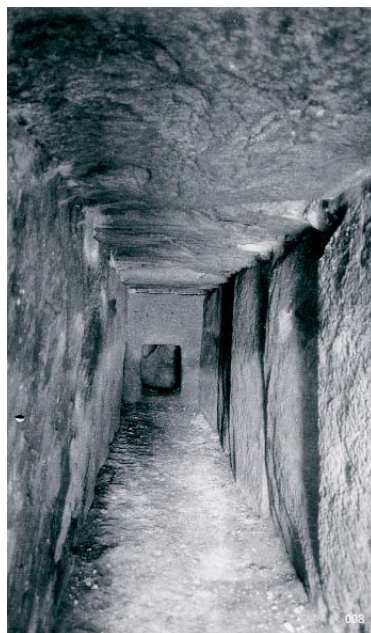
008. Estado del interior de Viera hacia 1930. Nótese el nivel del pavimento, notablemente más alto que en la actualidad / Fuente: Málaga. Diputación. Biblioteca Cánovas del Castillo. Legado Temboury

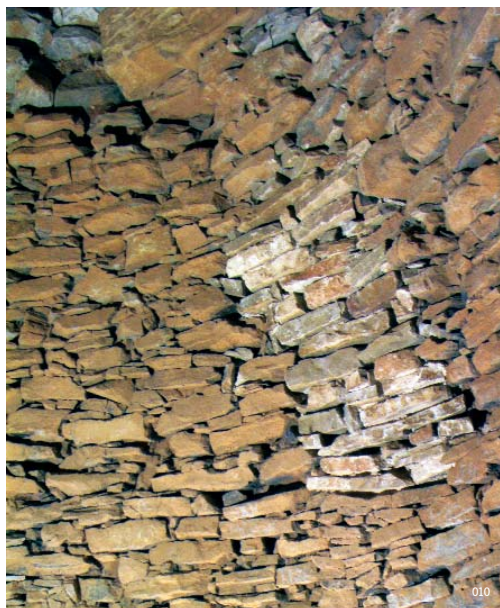
010. Reparaciones puntuales en la mampostería de la falsa cúpula de la cámara de El Romeral / Imagen: Fernando Carrera Ramírez

- Se reconstruyen los muros de mampostería en corredor y cámaras, imitando la técnica original pero intentando marcar una separación entre ambas (imagen 10).
- Se reponen ortostatos y losas de cubierta desplazadas; se sellan y reparan los huecos de violación.
- Se rebaja y limpia el corredor.
- Se reconstruye el “ara de ofrendas” existente en la cámara.
- Se instala electricidad, iluminación y una cancela de hierro.
- Se adecúa el acceso y el entorno, colocando los cipreses que dominarán la estampa de El Romeral desde ahora (imagen11).

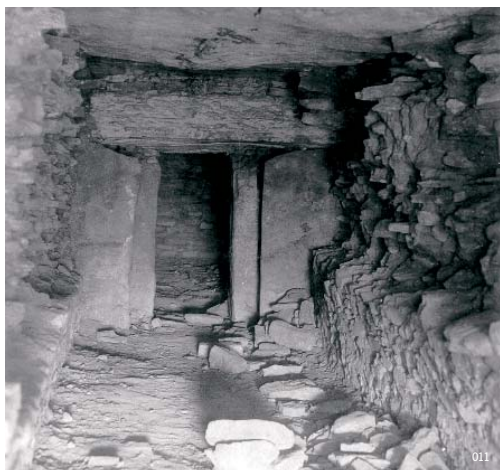
011. Parcial del interior de El Romeral, con graves alteraciones de los paramentos de mampostería / Fuente: Málaga. Diputación. Biblioteca Cánovas del Castillo. Legado Temboury

Simeón Giménez Reyna (1946) relata pormenorizadamente el estado del yacimiento hacia 1939: "(...) destrozadas las paredes del corredor, al extremo de que varias cobijas de su techo estaban quebradas por demasiado peso al faltarles el debido apoyo, y el estado de las dos cámaras era desalentador" (GIMÉNEZ REYNA, 1946: 32). Ya en ese momento el yacimiento es propiedad de la Sociedad Azucarera, empresa que parece financiar las intervenciones de restauración, dirigidas en 1941 -como en Menga y Viera- por Francisco Prieto-Moreno.

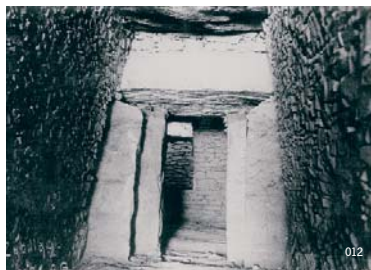
012

012. Aspecto del interior de El Romeral tras las intervenciones de 1941. Compárese con la fotografía 011 / Fuente: Málaga. Diputación. Biblioteca Cánovas del Castillo. Legado Temboury

En esta intervención se hace referencia a criterios de restauración respetuosos. Por ejemplo, al hablar de la colocación de losas de cubierta faltantes se señala que se han elegido “cuidando especialmente que el material nuevo empleado en toda la obra se distinga perfectamente del original” (GIMÉNEZ, 1946: 34).

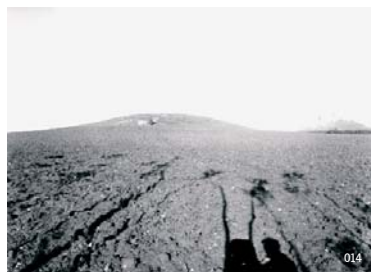
014

014. Aspecto del Tholos de El Romeral desde la lejanía, hacia 1938. Al menos la parte inferior del túmulo aparenta haber sido arada / Fuente: Málaga. Diputación. Biblioteca Cánovas del Castillo. Legado Temboury
