**PROYECTO DE EJECUCIÓN DE CONSOLIDACIÓN Y PUESTA EN VALOR DEL RECINTO AMURALLADO Y CASTILLO DE BELALCÁZAR (CÓRDOBA)**

PLANO Nº **C-10** PLANOS DE INTERVENCIÓN  
**TORRE DEL HOMENAJE. SECCIONES / ALZADOS**  
IDENTIFICACIÓN INTERVENCIÓNES. ACTUACIONES TH

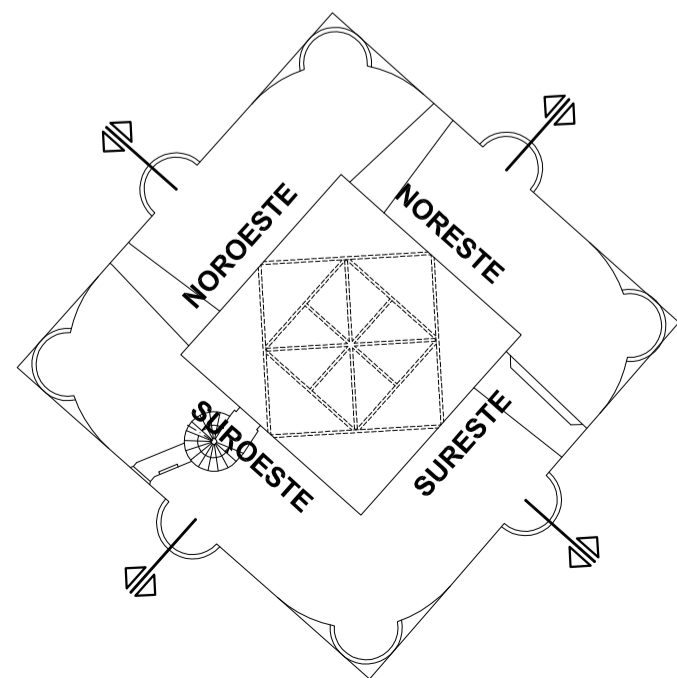
**ACTUACIONES**

- 0.1** VACIADO DE ESCOMBROS Y PALOMINA
- 0.2** CONSOLIDACIÓN DE REVESTIMIENTOS DE MORTERO DE CAL IDEM A EXISTENTE EN PAREDES Y BÓVEDA
- 1.1** LIMPIEZA Y VACIADO DE ESCOMBRO Y PALOMINA, RESTAURACIÓN Y ADECUACIÓN DE PAVIMENTACIÓN DE EMPEDRADO S/ DETALLE

- 1.2** LIMPIEZA DE PALOMINA EN TRAMO DE ESCALERA DE CARACOL
- 1.3** CIERRE DE PROTECCIÓN DE EMBOCADURA DE ALJIBE S/ DETALLE
- 1.4** PUERTA DE ACCESO S/ DETALLE

- 1.5** CIERRE DE PROTECCIÓN DE HUECO DE ASPILLERA S/ DETALLE
- 1.6** RESTITUCIÓN PARCIAL DEL NIVEL DE FORJADO S/ DETALLE VIGAS DE MADERA LAMINADA, SECCIÓN Y PAVIMENTO S/ DETALLE

- 1.7** BARANDILLA DE PROTECCIÓN S/ DETALLE
- 1.8** RESTAURACIÓN DE FISURACIÓN DE LIENZO DE SILLARES DE GRANITO S/ DETALLES
- 1.9** REPARACIÓN Y SELLADO DE FISURACIÓN EN ARCOS DE GRANITO

- 1.10** ACTUACIÓN PUNTUAL DE BÓVEDA. LIMPIEZA BÓVEDA
- 1.11** LIMPIEZA E ELIMINACIÓN DE VEGETACIÓN, RESTAURACIÓN DE PAVIMENTACIÓN CERÁMICA TERRAZO PROTECCIÓN E IMPERMEABILIZACIÓN S/ DETALLE

- 1.12** RECONSTRUCCIÓN / RESTAURACIÓN DE CUBRICIÓN DEL ACCESO, LIMPIEZA TRAMO ESCALERA
- 1.13** LÍNEA DE VIDA. MANTENIMIENTO
- 1.14** PROTECCIÓN DE REMATE CON PIEZAS ESPECIALES DE GRANITO S/ DETALLE
