# Des-restauración en Italia, teoría y realizaciones

**Claudio Varagnoli**, profesor titular de la Facoltà di Architettura. Università degli Studi di Chieti-Pescara, Italia  
Traducción: Cruz Carrascosa Palomero (Università di Chieti-Pescara)

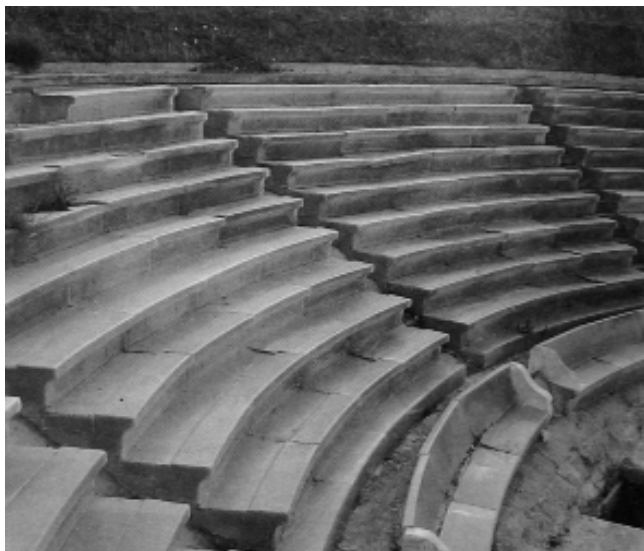
Eraclea Minoa (Sicilia), el teatro restaurado por F. Minissi con perspex en 1960. Fuente: Università degli Studi di Palermo, [www.unipa.it/monumentodocumento](http://www.unipa.it/monumentodocumento)

El teatro de esta antigua colonia de edad micénica, del siglo IV a.C., está sólo parcialmente excavado en la roca, una caliza de escasa resistencia mecánica y muy sensible a la acción del agua y de la humedad, particularmente agresiva dada la cercanía al mar (MELI, 2004: 84-96). El teatro fue excavado en los años cincuenta y ya en 1951 se efectuó una prueba con una resina epoxídica para consolidar la piedra que se encontraba en un pésimo estado de conservación. Comprobada la imposibilidad de actuar con una resina que, de todas maneras, presentaba grandes problemas de penetración y creaba un estrato demasiado rígido respecto a la piedra misma, fue llamado Minissi, quien en 1960 diseñó una cubierta que sirviera simultáneamente de protección y reproporción de las dimensiones originales del teatro. Con una cierta dosis de ingenuidad y de optimismo, el proyectista buscó conservar las gradas, cerrándolas en una vitrina continua de *perspex* adaptada a la estructura del teatro, para así restituir la geometría de la construcción sin intervenir en la materia. El *perspex*, polimetilmetacrilado muy transparente, es según Minissi un material que tiende idealmente a transformar la restauración en una superposición gráfica, pero realizada en el espacio, de la hipótesis reconstructiva en el Monumento, evitando tanto las reconstrucciones como la simple cobertura con la tierra. Además Minissi confiaba en el estrato de aire entre la resina y la

piedra para proteger la misma piedra de la humedad y del hielo y había previsto poner en obra el *perspex* sobre soportes del mismo material perfilados sobre la grada. En realidad, para instalar los escalones fue necesario realizar una serie notable de perforaciones sobre la piedra, fijar los montantes metálicos y realizar los laterales con cemento: elementos que, con seguridad, han incrementado el deterioro, junto al efecto invernadero causado por el *perspex*, causa de un crecimiento anormal de la vegetación sobre la piedra, particularmente frágil y vulnerable. Finalmente, el oscurecimiento de la resina y su deterioro físico han eliminado del todo de la obra aquel efecto de limpieza visual en el que confiaba el proyectista.

Por eso ha sido necesario eliminar el revestimiento de plástico y disponer una cubierta provisional opaca sobre una estructura metálica que permita a los operadores proceder a la problemática restauración de los escalones con mortero; está todavía en discusión el sistema de cobertura de los restos. Aparece en esto, como en los otros casos, un problema central: el del mantenimiento, que ha sido descuidado, como a menudo sucede en Italia, pero que es tan necesario en presencia de materiales aplicados al límite de sus posibilidades.

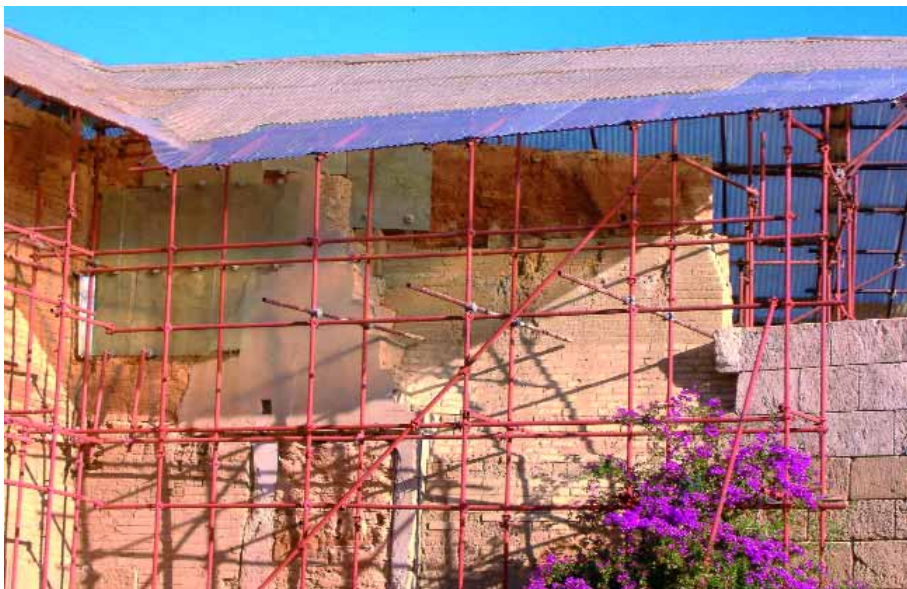
Murallas de Capo Soprano (Gela, Sicilia). La des-restauracion (noviembre 2006) y restos de las láminas colocadas por Minissi en 1954.  
Foto: Claudio Varagnoli

El arquitecto dispuso una estructura de vidrio fijado con barras de aluminio taladradas en el muro, colocadas para sujetar las láminas cuadradas de vidrio de 1 metro de lado y de 10/11 mm de espesor: las láminas fueron fijadas por una serie de tornillos que se desatornillaban a mano para permitir un mantenimiento continuo. Finalmente, la parte alta del muro se protegió con una marquesina de plástico sostenida por una estructura metálica fijada con tirantes al suelo, que sin embargo producen un fuerte impacto visual; esta marquesina fue desmontada poco tiempo después, facilitando la entrada natural del agua en el ladrillo crudo. Además, el mantenimiento, ya previsto en fase de proyectación, nunca fue realizado; mientras tanto el vidrio se volvió opaco porque nunca se limpió, y también en este caso facilitó el efecto invernadero, con el consiguiente crecimiento de plantas e incremento de humedad, dañina para la conservación de la tierra cruda.

De aquí la decisión reciente de quitar los paneles, gradualmente (GALDIERI, 2000), y restaurar los ladrillos de tierra cruda, que retomaron su color claro después de la disminución de la tasa de humedad, integrándolos con nuevos elementos crudos que refuerzan el conjunto originario en los puntos más expuestos, asegurando la resistencia de los ladrillos de tierra cruda, en vez de añadir elementos diversos.

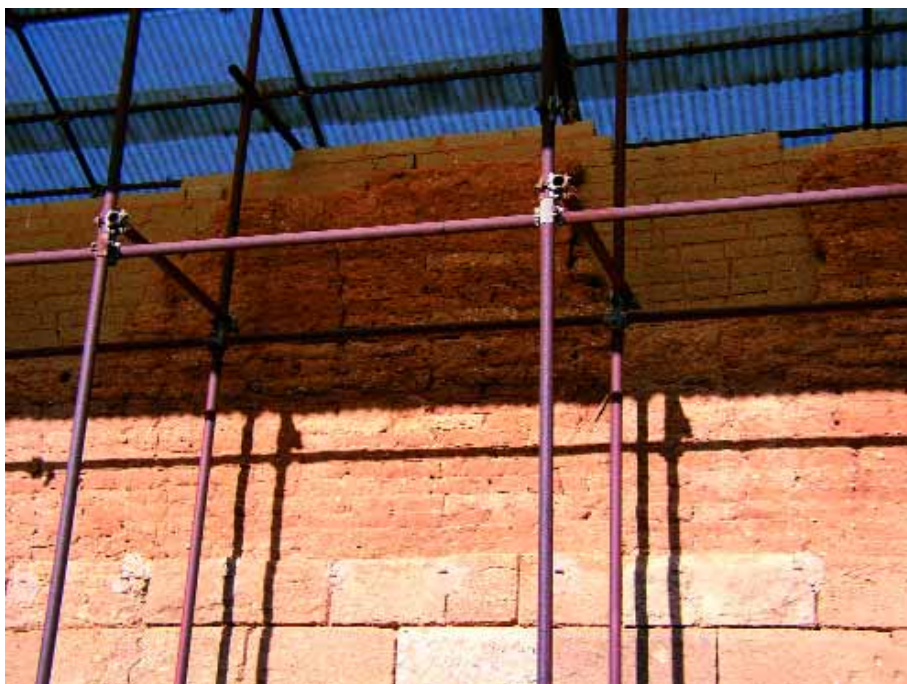
Murallas de Capo Soprano (Gela, Sicilia). La nueva restauración con ladrillos de tierra cruda (noviembre 2006). Foto: Claudio Varagnoli

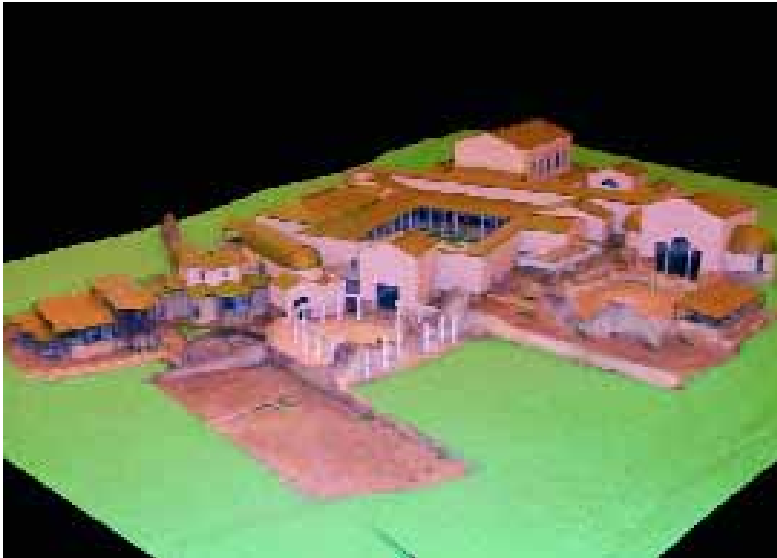
Piazza Armerina (Sicilia), Villa del Casale. El proyecto de des-restauración, noviembre 2006. Fuente: Università degli Studi di Palermo, [www.unipa.it/monumentodocumento](http://www.unipa.it/monumentodocumento)

La constatación del mal estado de conservación de los mosaicos ha puesto sobre la mesa la cuestión de la revisión de la intervención de Minissi, con la eliminación de las cubiertas transparentes. A inicios de 2004 fue presentado un proyecto de restauración de la cobertura diseñada por

Minissi, realizado por el arquitecto Guido Meli del Instituto para la Conservación de los Bienes Culturales de Sicilia, pero la actuación fue suspendida por el comisario único de la Villa del Casale, Vittorio Sgarbi, nombrado por el Asesor regional de Bienes Culturales. Sgarbi es un historiador del arte que desarrolla una intensa actividad política y publicista, muy conocido en Italia por sus posiciones provocadoras sobre la restauración. Para sustituir la intervención que Sgarbi juzga *horrible chatarra*, se había pensado en una cúpula geodésica (proyecto Trizzino-Bellini) de 160 metros de diámetro para cubrir toda la superficie, con acero y vidrio; sin embargo, como la cobertura que quería sustituir, también era de difícil mantenimiento. Después de apelar a la UNESCO, la idea de la cúpula fue abandonada y sin tomar en consideración el proyecto de Meli, se solicitó un ulterior proyecto, esta vez a Guido Canali, que previó la sustitución de las cubiertas de Minissi con un sistema modular revestido con paneles de aluminio enlucido; hasta la reciente publicación de un nuevo proyecto –aprobado definitivamente en febrero de 2007– que previó una reconstrucción de las medidas propuestas por Minissi en madera y enlucido, perdiendo, por tanto, el carácter prudente y alusivo a las medidas originales que era el rasgo más característico y positivo de la obra de Minissi. Se duda de que tales decisiones hayan sido tomadas por motivaciones estrictamente conservadoras. Además, un reciente estudio del Instituto Central de la Restauración clasifica el grado de protección ofrecido por la villa a un nivel “no adecuado” pero no tan grave como se cree (LAURENTI, ALTIERI, CACACE, GIOVAGNOLI, GIANI, NUGARI, RICCI, 2006: 231-236).

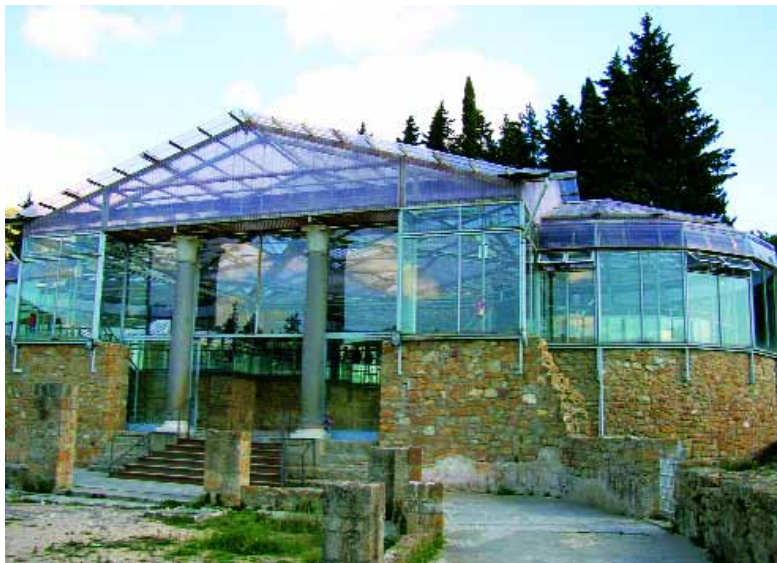
Piazza Armerina (Sicilia), Villa del Casale. La restauración de Minissi, 1957-58 (noviembre 2006). Foto: Claudio Varagnoli

Inicialmente, con la obra de Pietro Gazzola se intentó proteger los restos con cubiertas en ladrillos y tejas, sin embargo no entendidas como repropósito de las medidas originales. El papel de Brandi y de Guglielmo De Angelis d'Ossat fue decisivo para la decisión de confiar a Minissi en 1957 el proyecto de cobertura de los restos siguiendo una línea de integración no mimética, que satisface las ideas del mismo Brandi: restauración distinguible y reversible, arraigada en el tiempo presente, capaz de garantizar la lectura de lo existente sin alteraciones; se remonta a Brandi la idea de dejar los mosaicos observables desde arriba aprovechando los restos murales, imponiendo con urgencia la necesidad de dejar *in situ* los mosaicos y de no cubrir la villa con una cobertura unitaria. La nueva cobertura fue completada en 1958 y representa bien la aspiración de llevar el museo a la obra, en vez de musealizar restos inertes importante para Minissi (MINISSI, 1978: 15-39).

A partir de los años ochenta, para facilitar las costosas tareas de manutención, el conjunto ha sufrido una serie de modificaciones que han cambiado gradualmente las condiciones previstas por Minissi. El dispositivo de láminas que permitía la aireación de los ambientes fue sustituido por paredes verticales de vidrio, que hicieron difícil la ventilación. También los contratechos previstos por Minissi, que creaban una especie de cámara de aire pensada para reducir la temperatura y atenuar el efecto de las sombras proyectadas sobre los suelos, fueron eliminados. Por consiguiente, la temperatura y la humedad en el interior de la villa han aumentado, pesando a los visitantes y a los mismos mosaicos; incluso en algunos puntos emerge el armazón del fondo, con los hierros oxidados.

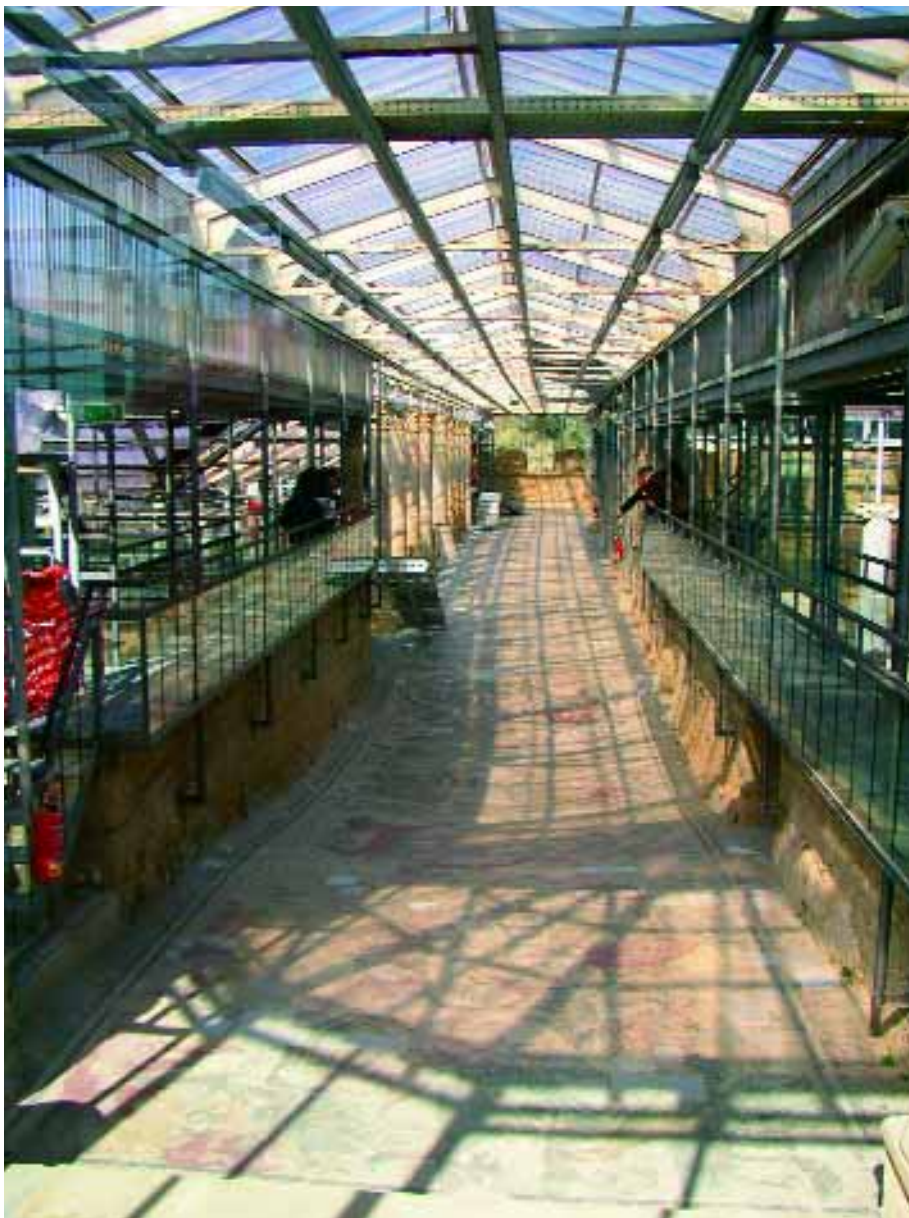
Piazza Armerina (Sicilia), Villa del Casale. Los mosaicos del pavimento en la restauración de Minissi (noviembre 2006). Foto: Claudio Varagnoli

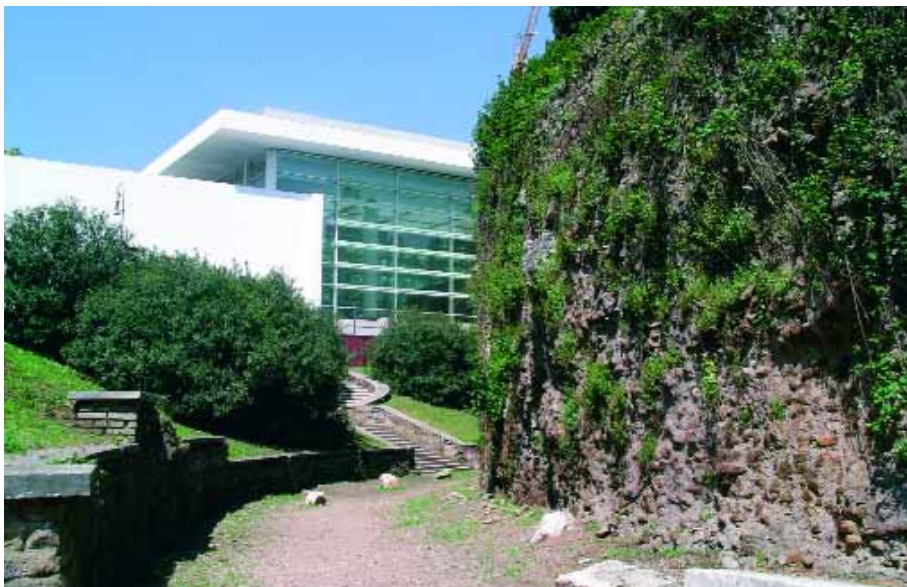
Roma, Ara Pacis, el nuevo edificio de R. Meier y el mausoleo de Augusto (abril 2006). Foto: Claudio Varagnoli

No está claro si el edificio fue proyectado efectivamente por Vittorio Ballio Morpurgo, autor de la plaza musoliniana, pero está claro que la grande vitrina fue concebida en plena consonancia con la nueva disposición. Es sabido que se trató de un episodio de fuerte impacto destructivo en el tejido histórico de Roma, en uno de los lugares de mayor espesor estratigráfico de la ciudad. Por su extrañeza al contexto histórico del barrio de Campo Marzio, a pocos metros de distancia de la Via del Corso, la plaza nunca ha gozado de excesiva fortuna y nunca ha sido muy aprovechada por los ciudadanos, pero tenía ciertamente una clara identidad. El “cajón” que protegía los restos del Ara Pacis (9 a.C.), recogidos por varias colecciones y reensamblados con mucha discusión sobre un sitio a decidir, no era el peor de los edificios de Roma, incluso estando lejos de las sugestiones del racionalismo

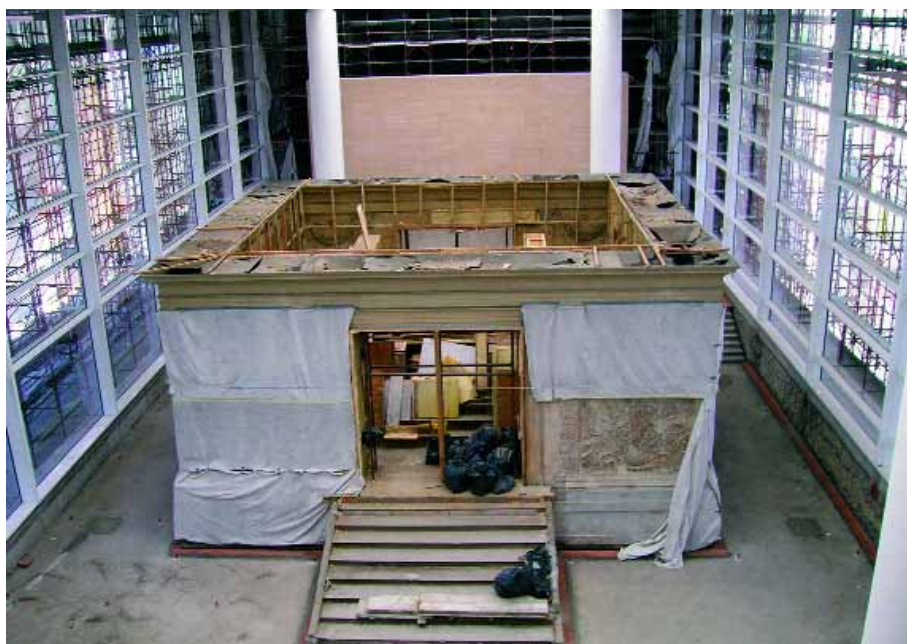
Roma, Ara Pacis, el edificio de R. Meier en construcción con el monumento romano (2005). Foto: Claudio Varagnoli

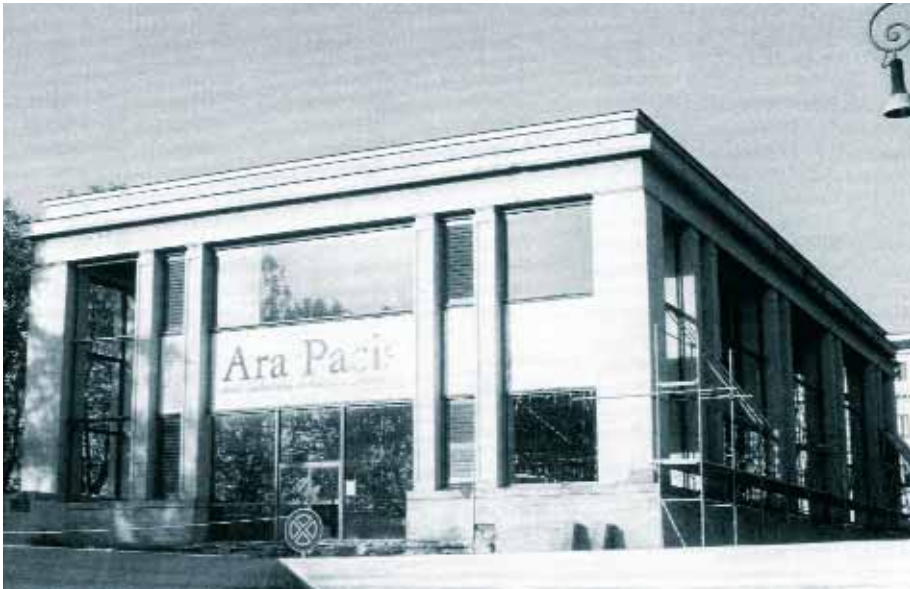
Roma, Ara Pacis, el edificio del 1939. Fuente: BENEDETTI, S. PORTOGHESI, P. MURATORE, G. VITTORINI, M. BORDINI, V. FARINA, G. DI PAOLA, R. CARBONARA, G. Ara Pacis Augustae: una controversa vicenda romana. En *Palladio*, n° 34, 2004, pp. 105-156

más auténtico. No obstante, es evidente que había sido proyectado con un cuidado extremo respecto al testimonio antiguo. En algunos momentos de la fase de proyección, Ballio Morpurgo propone ideas muy convincentes, reduciendo el edificio a una verdadera vitrina de cristal, evitando así sobreponer un monumento nuevo al viejo.
