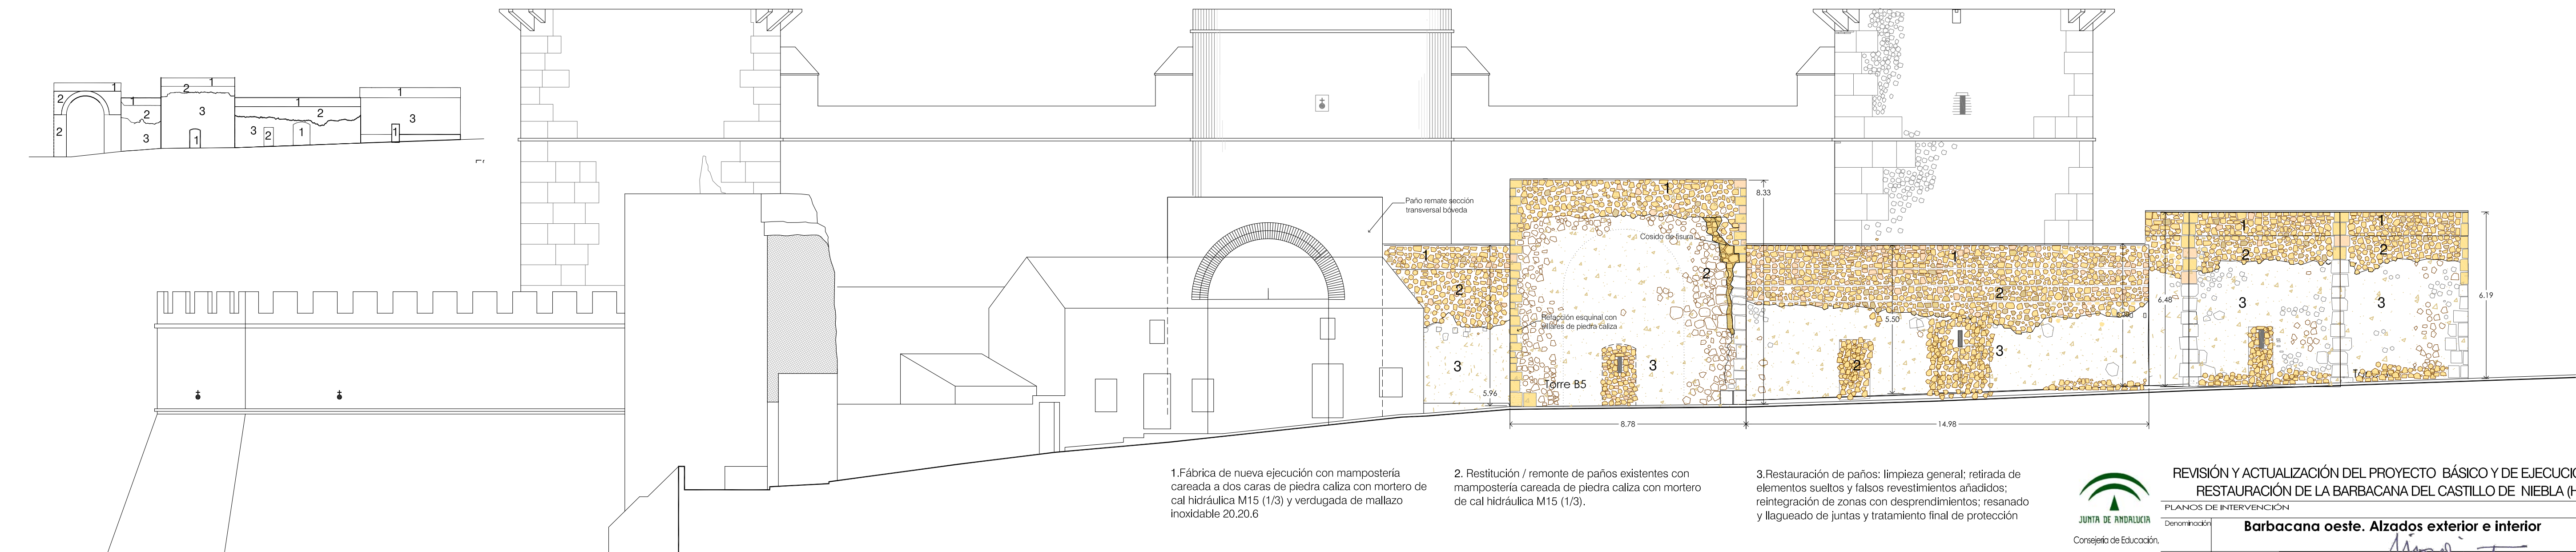
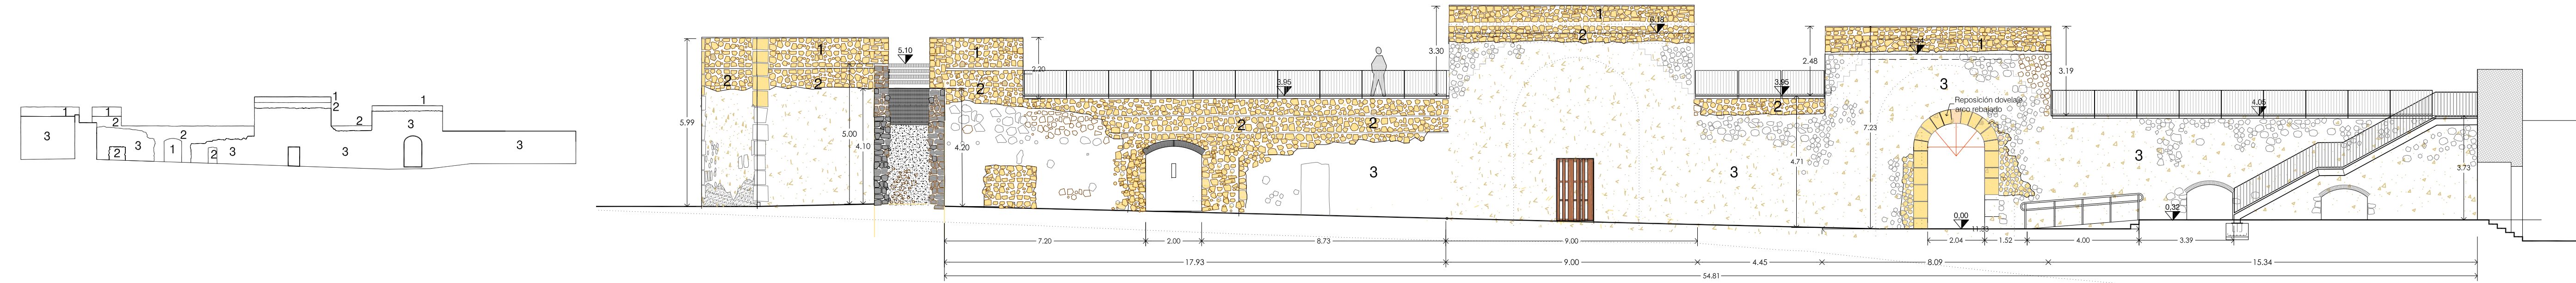
1. Fábrica de nueva ejecución con mampostería careada a dos caras de piedra caliza con mortero de cal hidráulica M15 (1/3) y verdugada de mallazo inoxidable 20.20.6

2. Restitución / remonte de paños existentes con mampostería careada de piedra caliza con mortero de cal hidráulica M15 (1/3).

3. Restauración de paños: limpieza general; retirada de elementos sueltos y falsos revestimientos añadidos; reintegración de zonas con desprendimientos; resanado y llagueado de juntas y tratamiento final de protección
