REVISIÓN Y ACTUALIZACIÓN DEL PROYECTO BÁSICO Y DE EJECUCIÓN PARA LA RESTAURACIÓN DE LA BARBACANA DEL CASTILLO DE NIEBLA (HUELVA)

PLANOS DE INTERVENCIÓN		Nº plano
Denominación:	<b>Barbacana sur. Alzados exterior e interior</b>	<b>11</b>
Consejería de Educación, Cultura y Deporte	Manuel López Vicente/Arquitecto	E 1/150 JULIO 2017

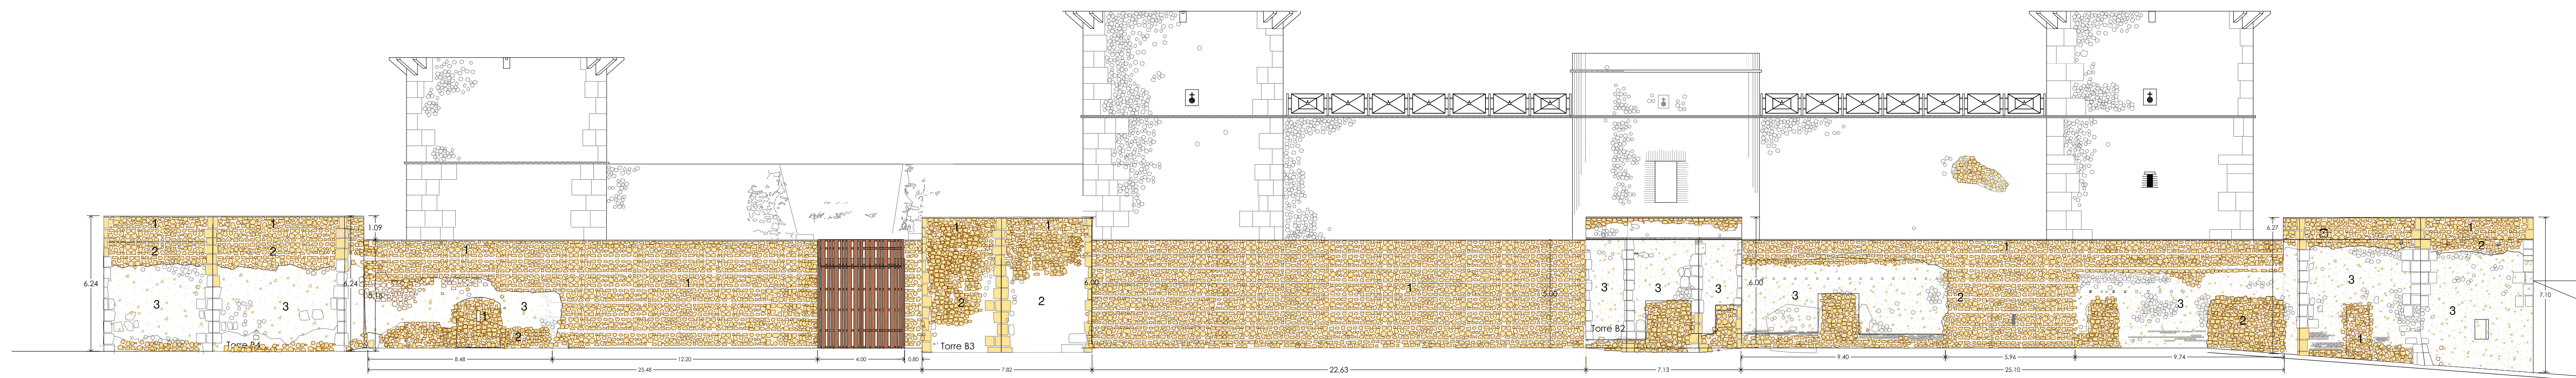
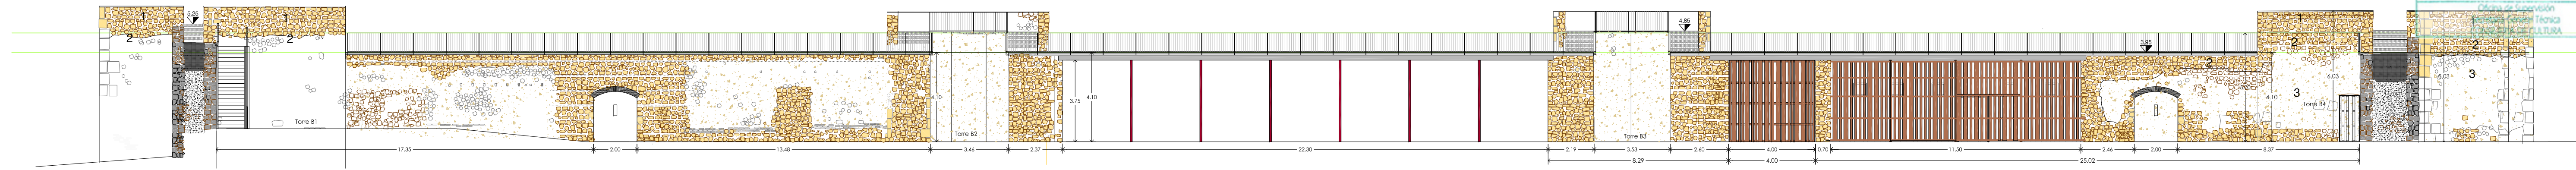
1. Fábrica de nueva ejecución con mampostería careada a dos caras de piedra caliza con mortero de cal hidráulica M15 (1/3) y verdagada de mallazo

2. Restitución / remonte de paños existentes con mampostería careada de piedra caliza con mortero de cal hidráulica M15 (1/3).

3. Restauración de paños: limpieza general; retirada de elementos sueltos y falsos revestimientos añadidos; reintegración de zonas con desprendimientos; resanado y llagueado de juntas y tratamiento final de protección
