REVISIÓN Y ACTUALIZACIÓN DEL PROYECTO BÁSICO Y DE EJECUCIÓN PARA LA RESTAURACIÓN DE LA BARBACANA DEL CASTILLO DE NIEBLA (HUELVA)

PLANOS DE ESTADO ACTUAL

Denominación	Alzado sur. Patologías	Nº plano	5
	Manuel López Vicente/Arquitecto		E 1/150
			JULIO 2017

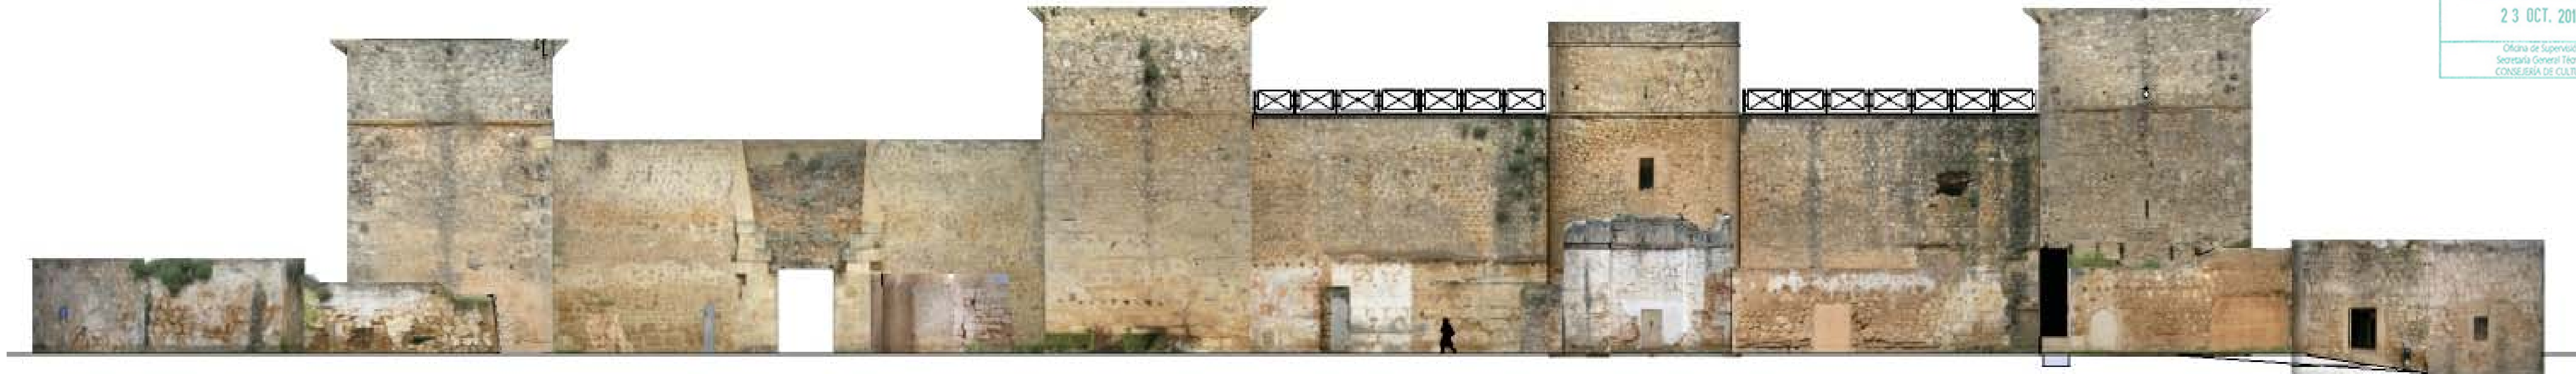
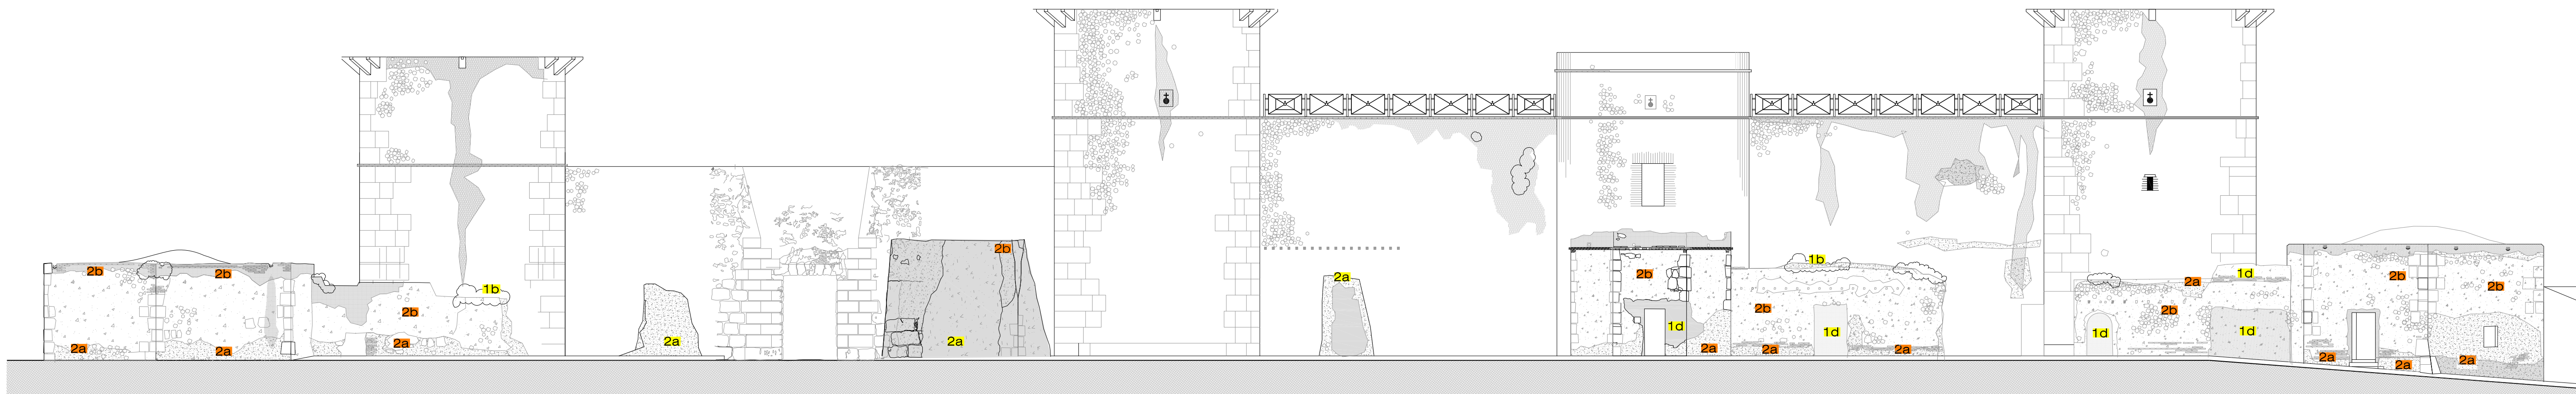
ALZADO SUR

- 1. MODIFICACIONES SUPERFICIALES
 - a. Depósitos superficiales, biocostras, manchas
 - b. Colonización vegetal
 - c. Humedades
 - d. Añadidos inadecuados
- 2. PÉRDIDA DE MATERIA
 - a. Erosión, pérdida de material o sección
 - b. Degradación paramentos, pérdida de mortero en juntas
