MONASTERIO DE SAN ISIDORO DEL CAMPO
RESTAURACIÓN DE LA CERCA ORIENTAL
ACTUALIZACIÓN DEL PROYECTO BÁSICO Y DE EJECUCIÓN

PLANO Nº 12 PROYECTO. MURO DE NUEVA CONSTRUCCIÓN. ESCALERAS.

ABRIL 2019 ARQUITECTO REDACTOR RICARDO ALARIO LÓPEZ

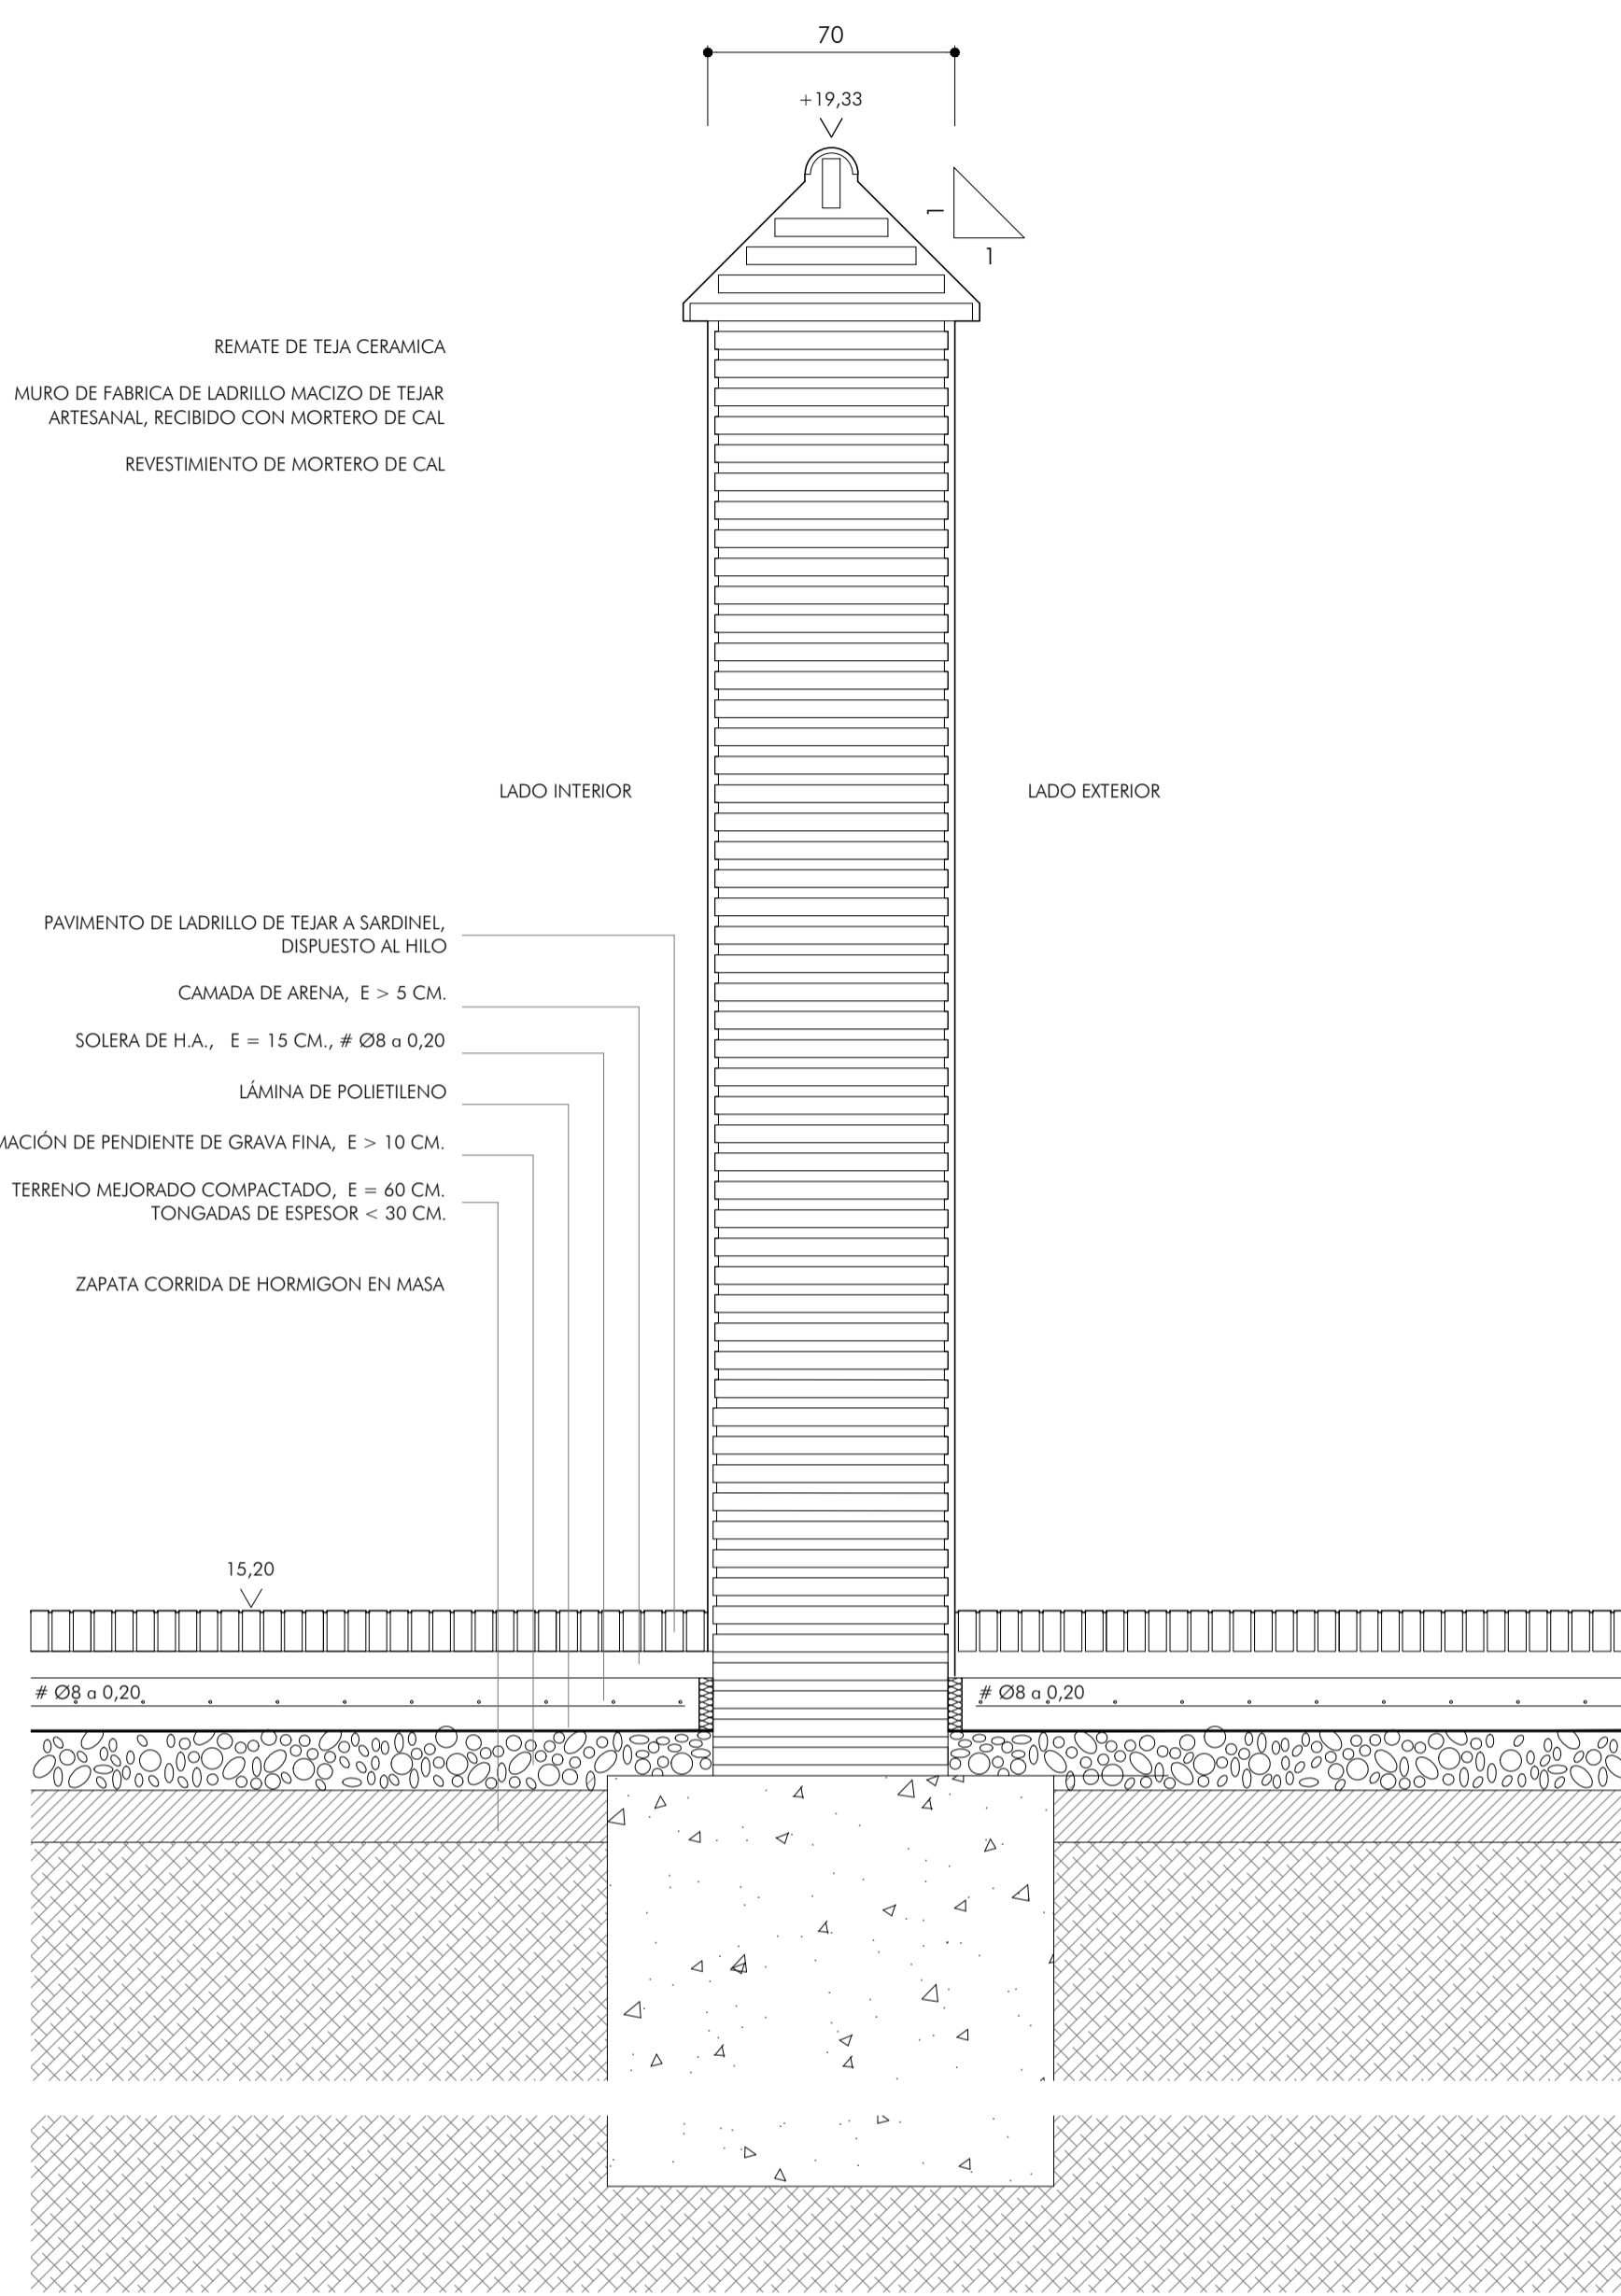
CERCA ESTE. TRAMO DE CERCA DE NUEVA CONSTRUCCION. SECCION VERTICAL 1. ESCALA 1/20. COTAS EN CM.

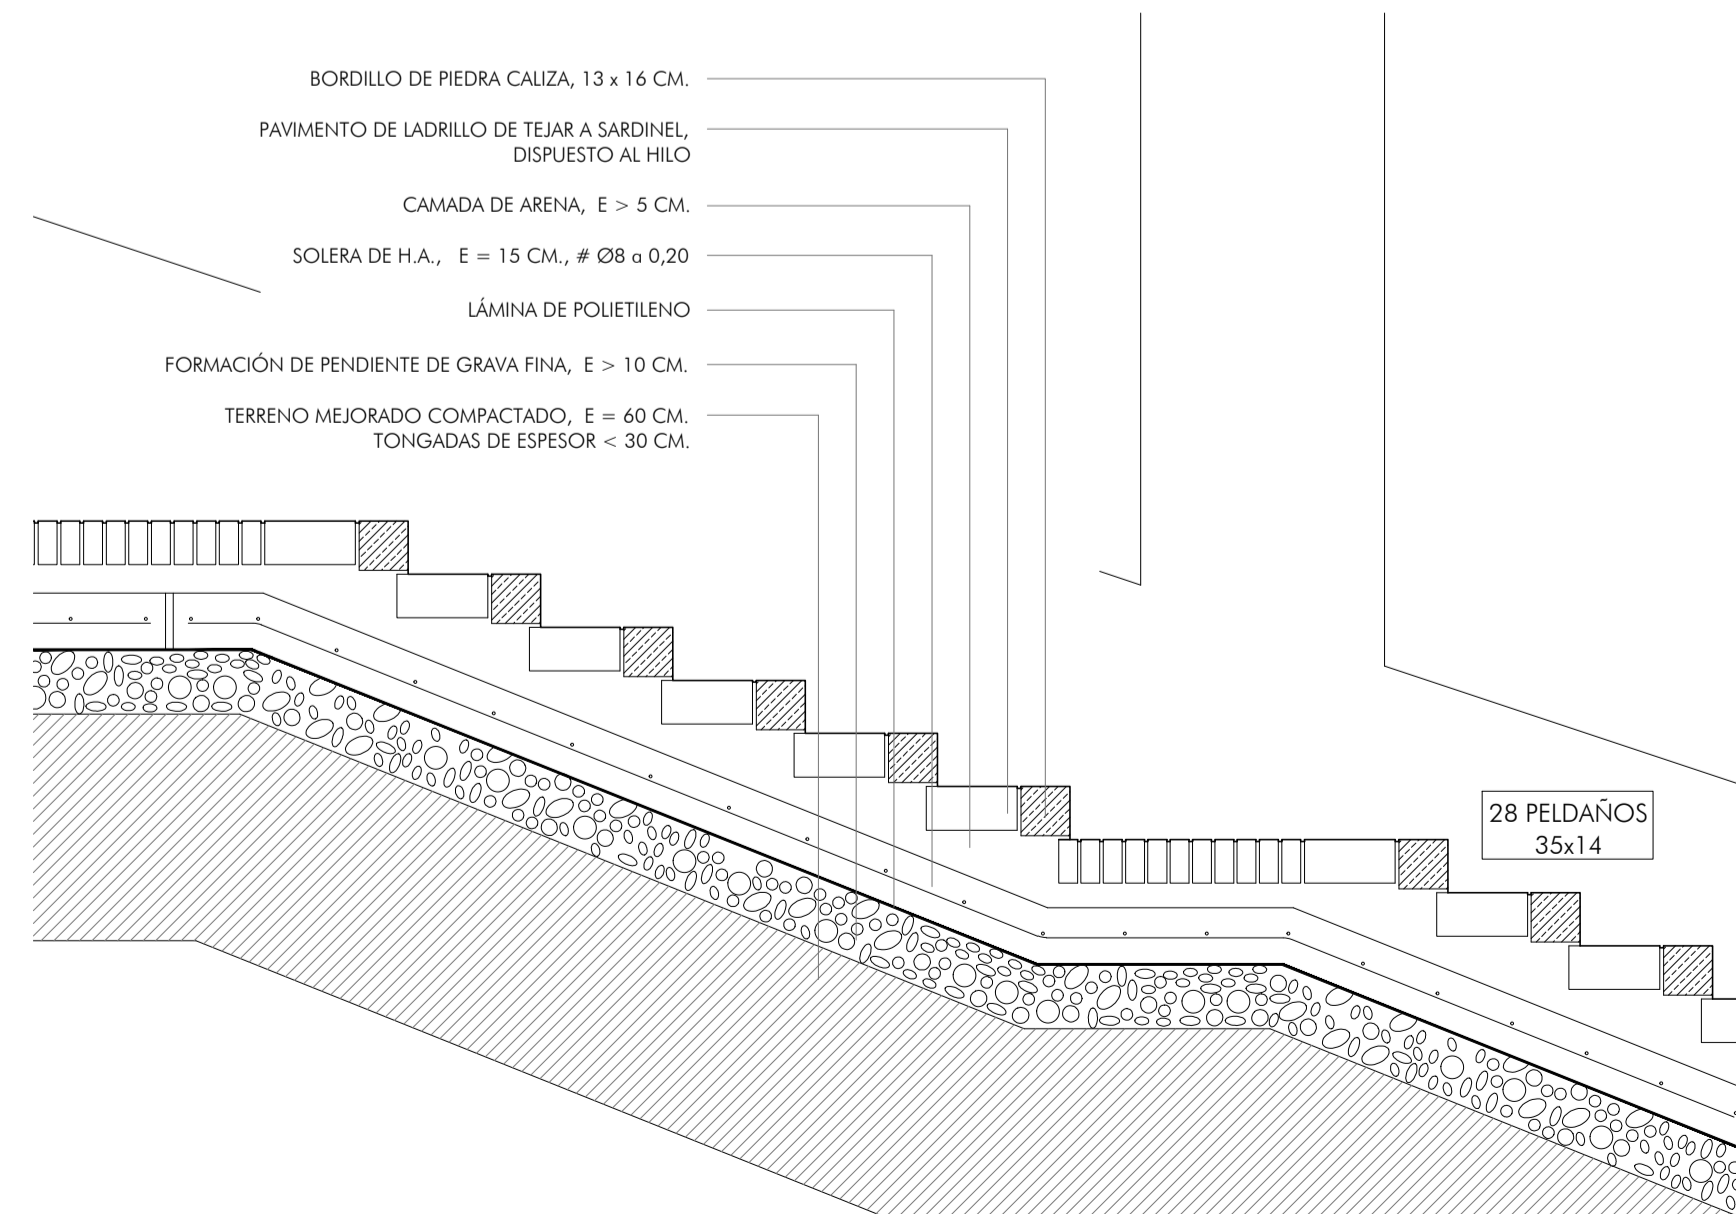
CERCA ESTE. ESCALINATA DEL LADO INTERIOR DEL CONJUNTO. SECCION LONGITUDINAL 3. ESCALA 1/20. COTAS EN CM.

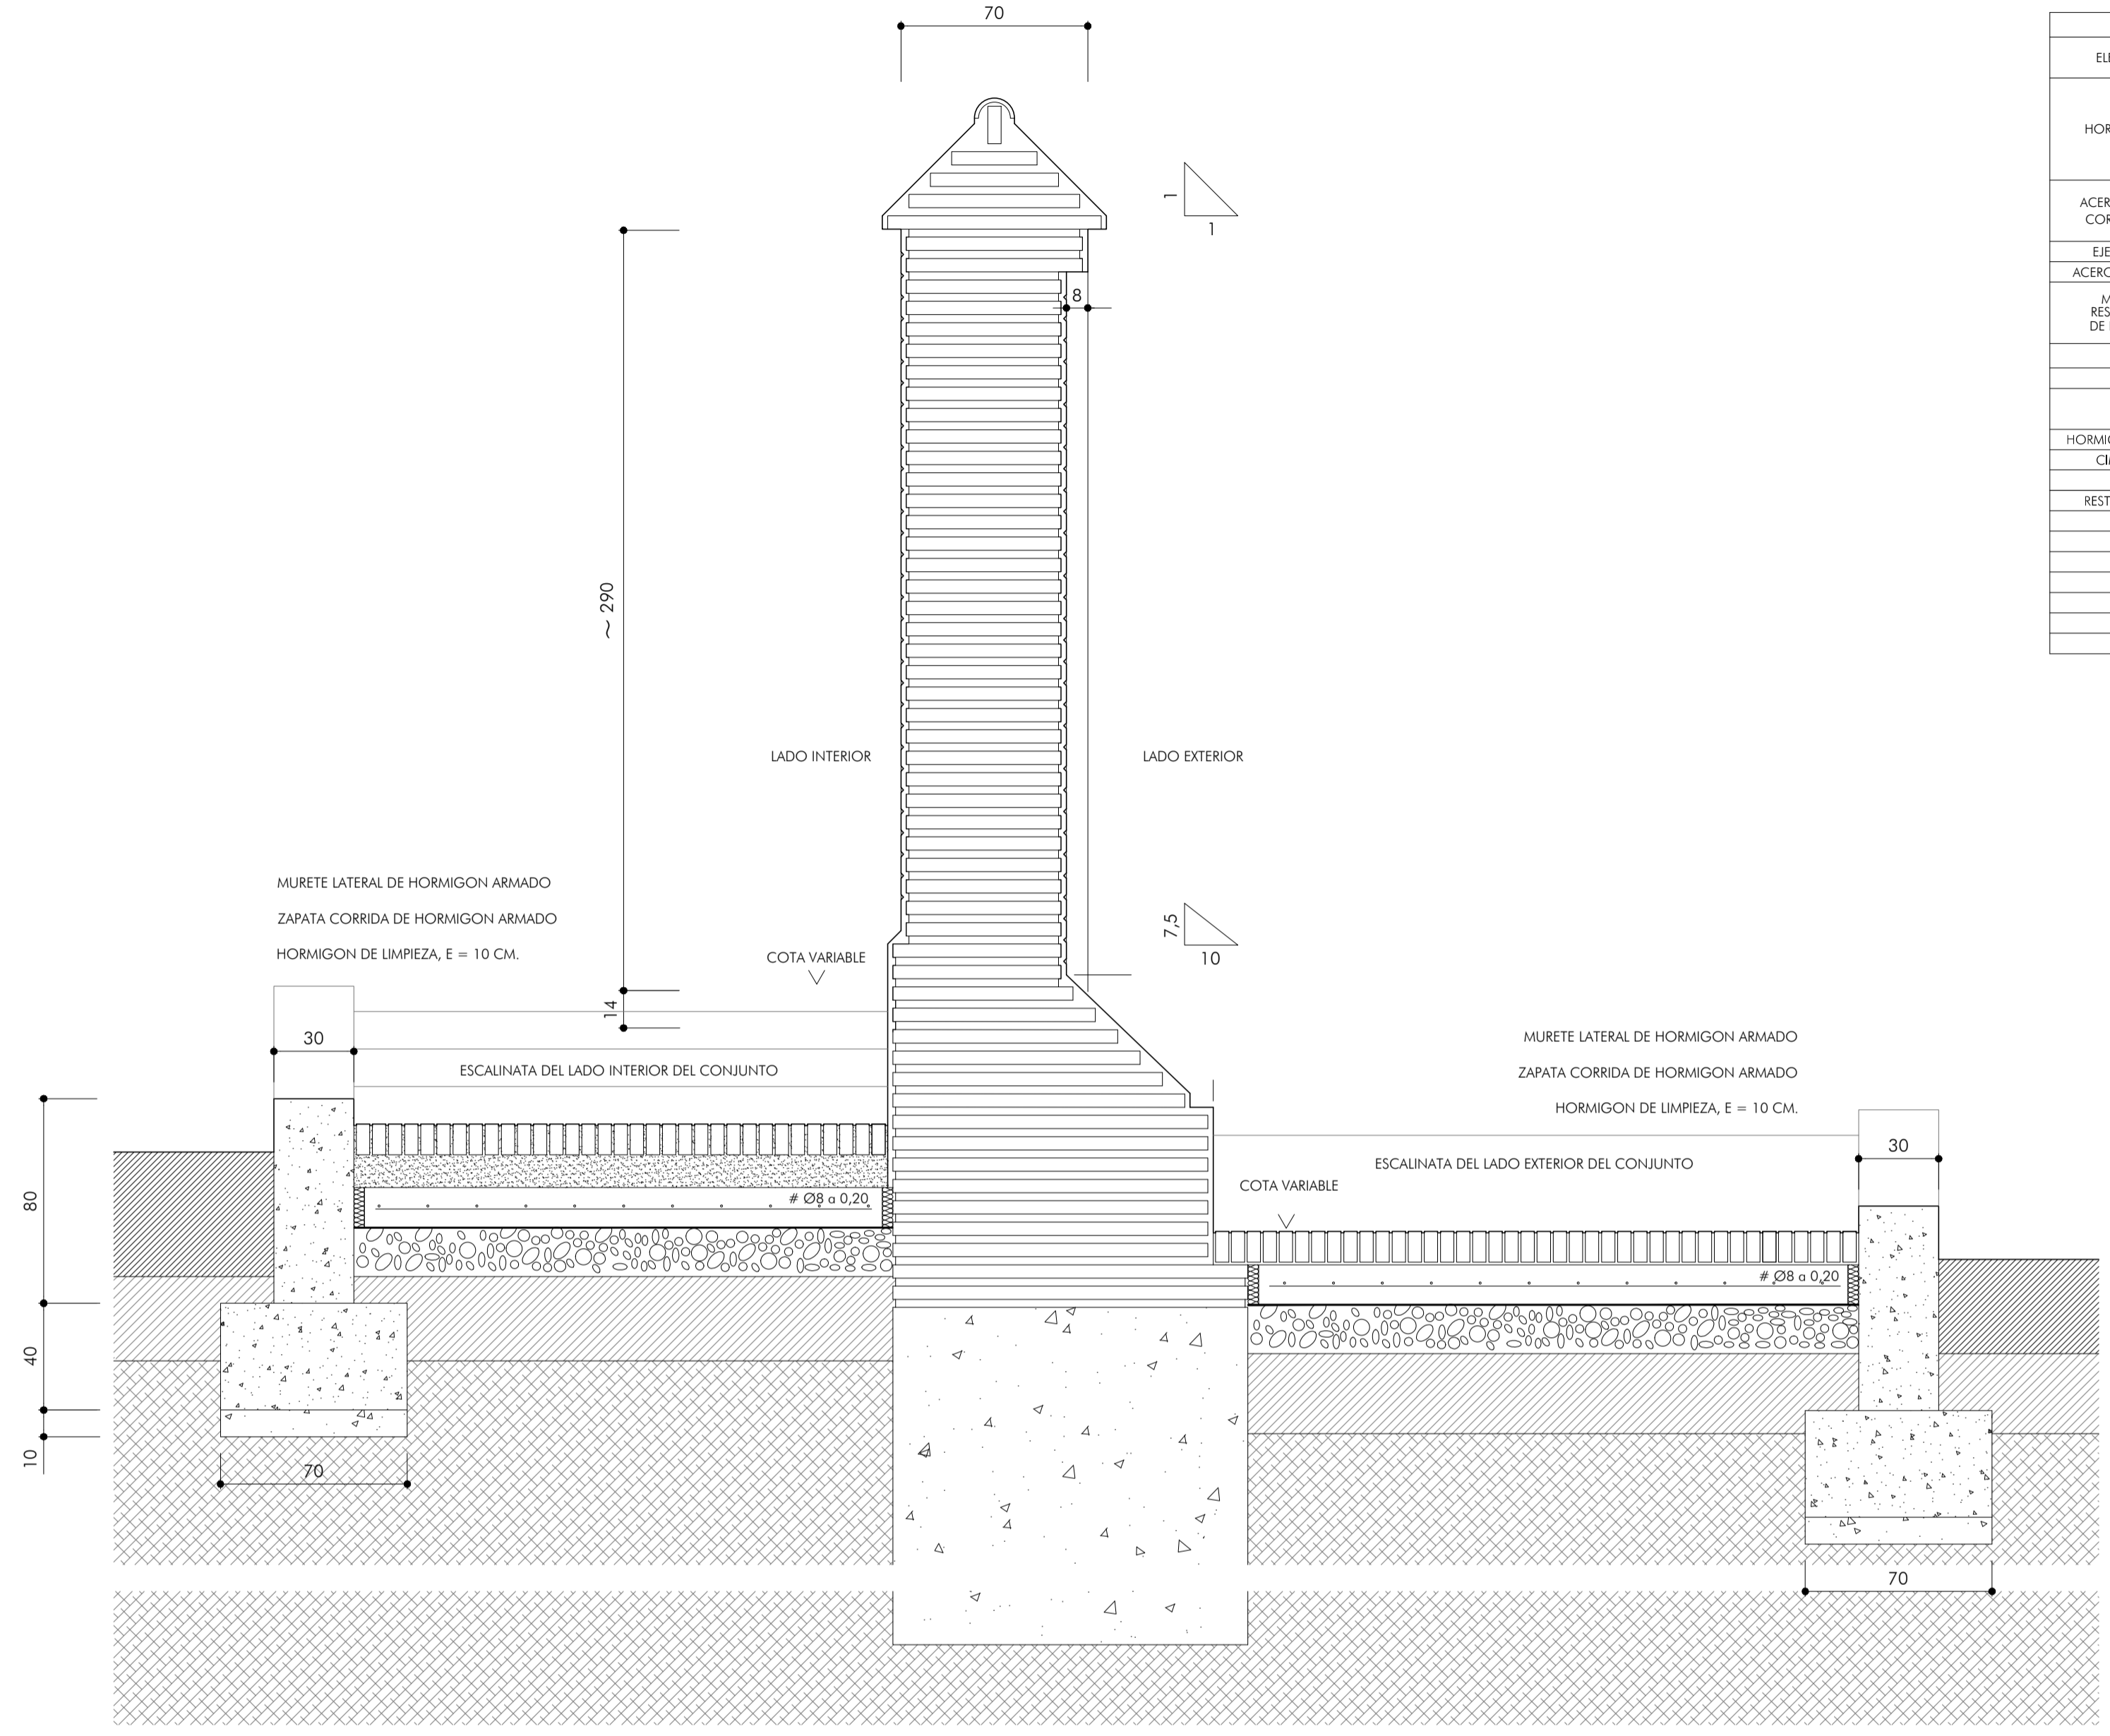
CERCA ESTE. TRAMO DE CERCA EXISTENTE A REPARAR. SECCION VERTICAL 2. ESCALA 1/20. COTAS EN CM.

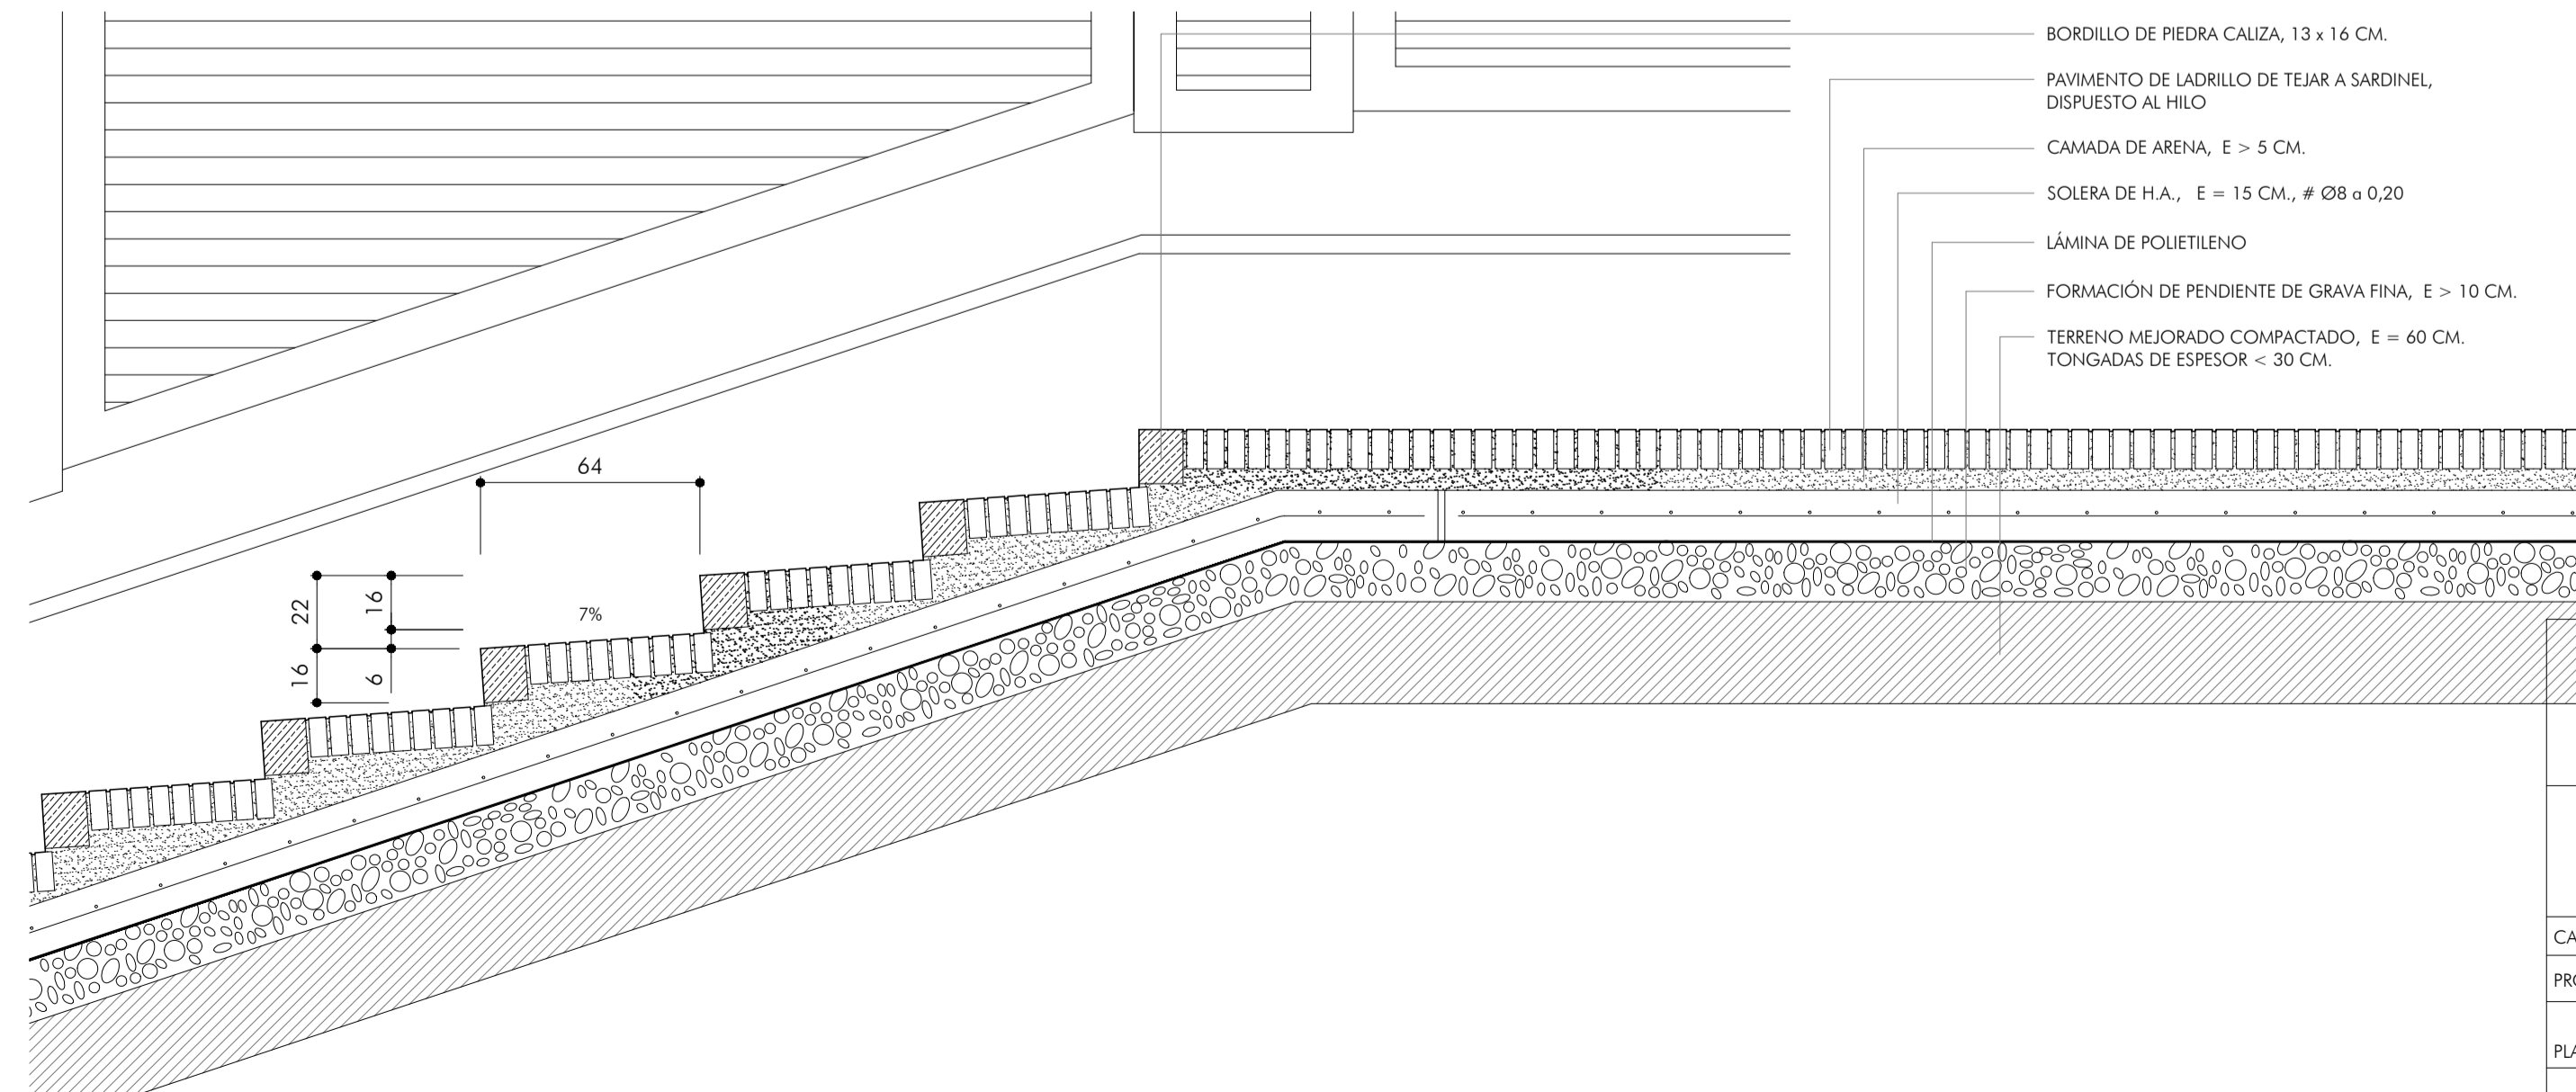
CERCA ESTE. ESCALINATA DEL LADO EXTERIOR DEL CONJUNTO. SECCION LONGITUDINAL 4. ESCALA 1/20. COTAS EN CM.

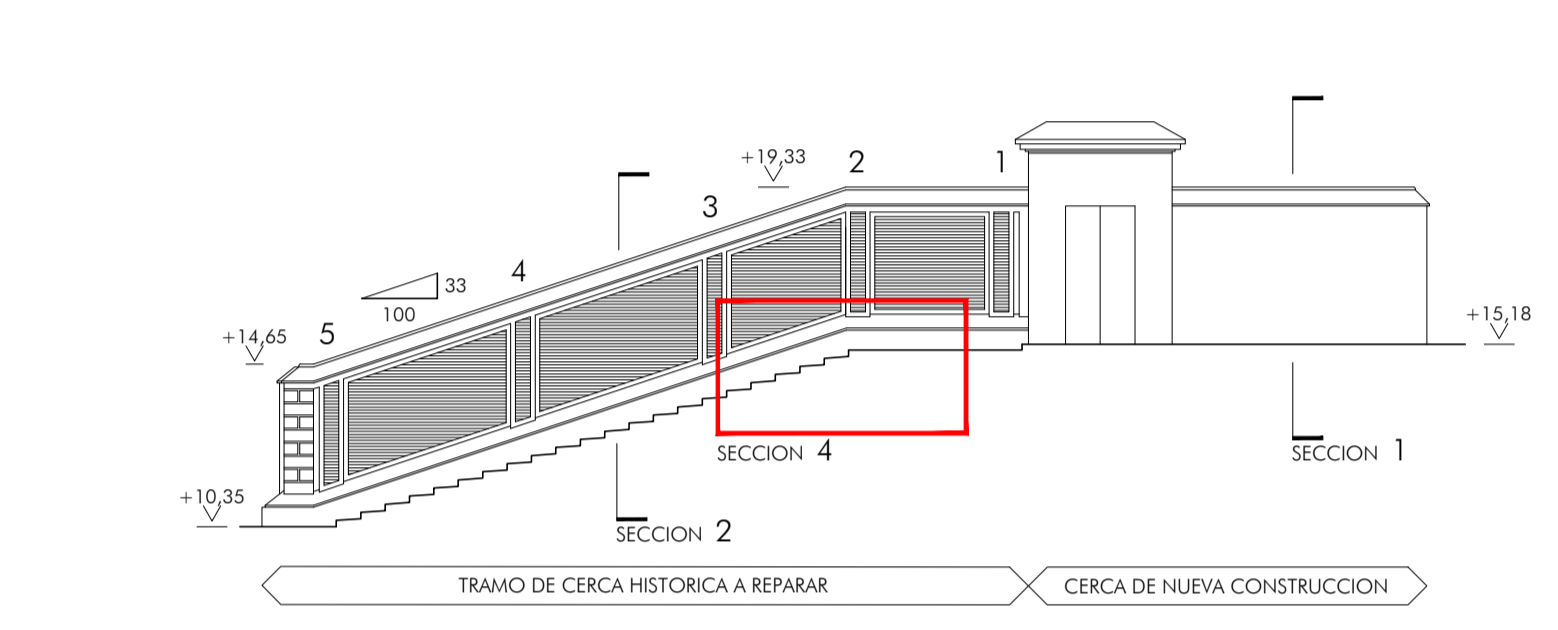
CERCA ESTE. PROYECTO. ALZADO NORTE. ESCALA 1/200.

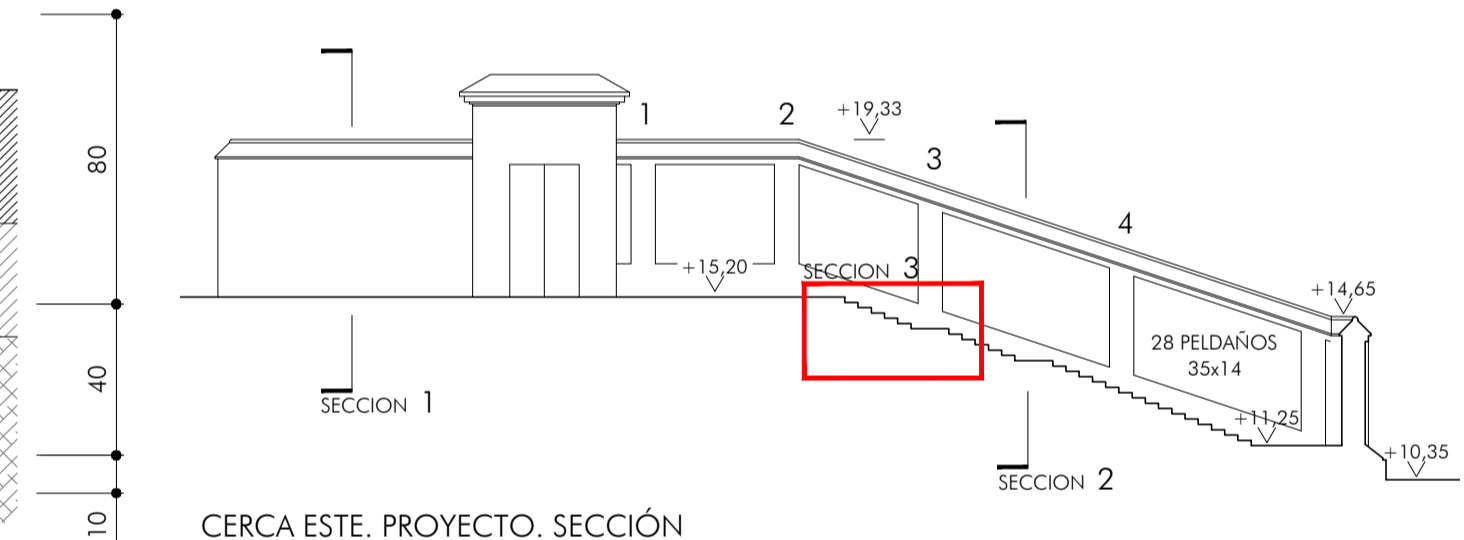
CERCA ESTE. PROYECTO. SECCION. ESCALA 1/200.
