ANEXO

PROYECTO AS BUILT DE PRESA DE MATERIALES SUELTOS Y CLASIFICACION DEL RIESGO POTENCIAL ANTE ROTURA DE LA MISMA EN LA FINCA “VALLERMOSO” DEL TERMINO MUNICIPAL DE PALMA DEL RIO (CORDOBA)

Se redacta el presente anexo para recoger las modificaciones efectuadas.

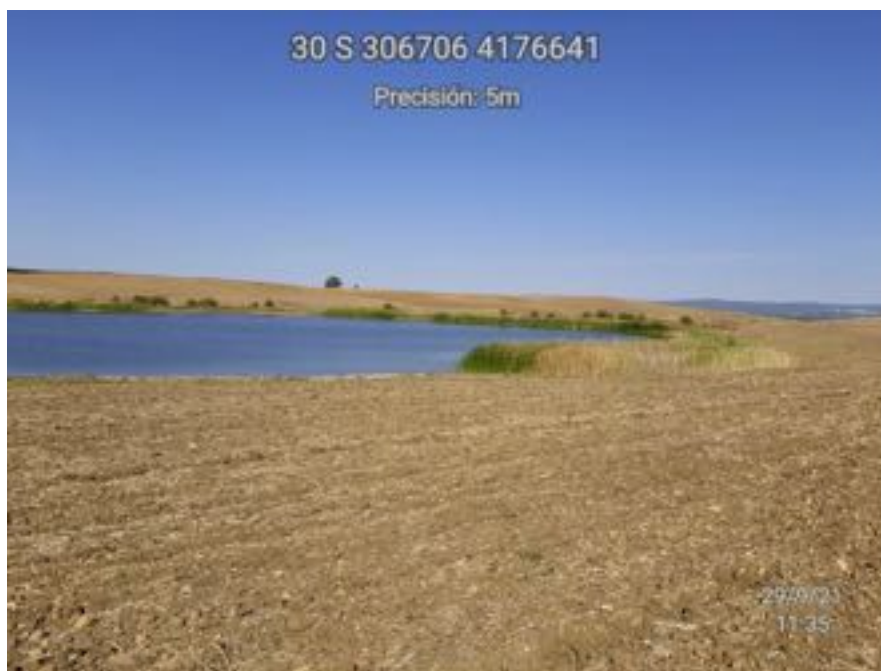
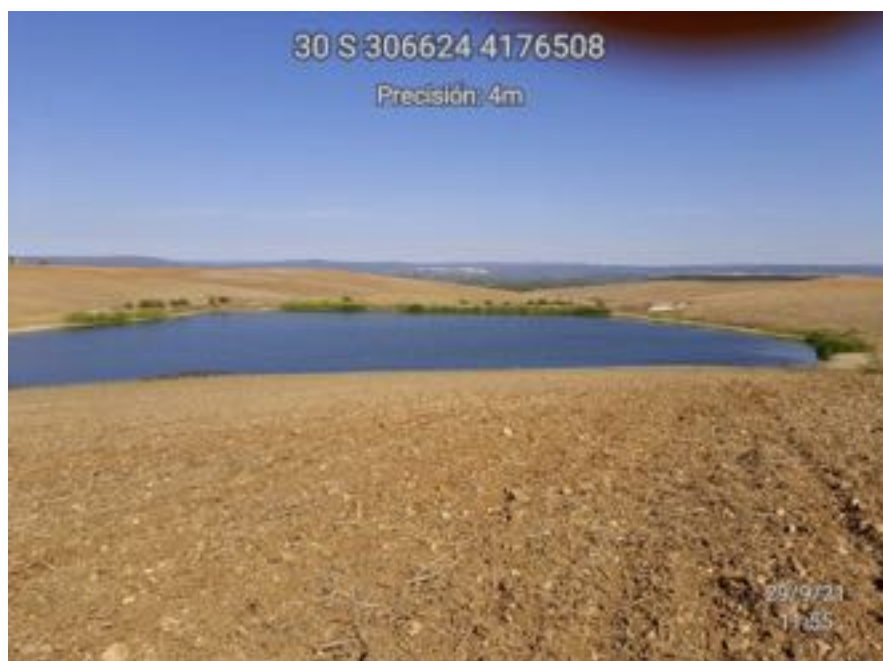
VISTAS GENERALES

Se adjunta reportaje fotográfico de la situación actual de la presa y las obras realizadas para aumentar el resguardo de la presa.
