Asunto: SG/TS/04/2025 - PETICIÓN INFORME SOBRE PLAN DE RESTAURACIÓN PROYECTO DE INVESTIGACIÓN ANTIGUO GRUPO CHAPARRITA

Asunto: Plan de Restauración Proyecto de Investigación Atiguo Grupo La Chaparrita, TT.MM. El Campillo, Nerva y Minas de Riotinto (SGMN 063/25)

PLAN DE RESTAURACIÓN DEL PROYECTO DE INVESTIGACIÓN EN EL GRUPO MINERO “CHAPARRITA”, SITUADO EN LOS TÉRMINOS MUNICIPALES DE NERVA, MINAS DE RIOTINTO Y EL CAMPILLO (HUEVA),

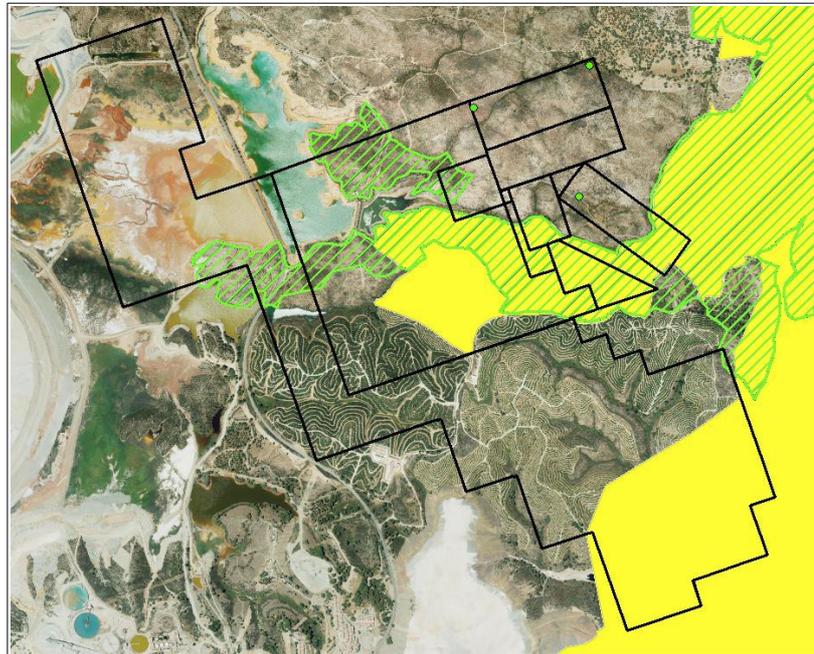
Las coordenadas anteriores están referidas al Sistema de Proyección ETRS89, en el Huso 29 y vienen a situarse en la margen derecha de la carretera A461 (Minas de Riotinto-Campofrío) e igualmente en la margen izquierda de la Presa de Gossam:

Los puntos de sondeo se sitúan fuera de los límites de la red de Montes Públicos aunque, como puede apreciarse en la imagen anterior, a relativa corta distancia de los mismos.

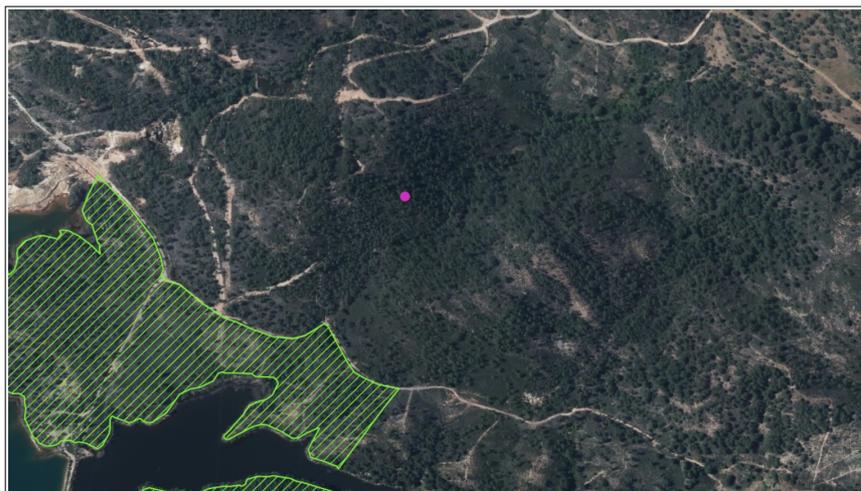
La zona donde se proyectan corresponden a terrenos calificados como forestales conforme a lo dispuesto en la normativa vigente y, en los tres casos, se localizan en un área afectada por el incendio forestal acaecido en Agosto de 2018 pudiendo apreciarse los efectos del fuego: Destrucción de la vegetación preexistente y daños ocasionados por las pérdidas de suelo. En estos momentos, la zona apenas presenta regeneración procedente del rebote de matorral de colonización, extendiéndose los restos calcinados del arbolado anterior formado por un pinar fustal de Pino piñonero y Pino negral. En la imagen anterior se aprecia la diferencia entre el estado forestal de la zona antes (2.013) y después (2022) del incendio:

Estado de los terrenos antes del incendio de 2018

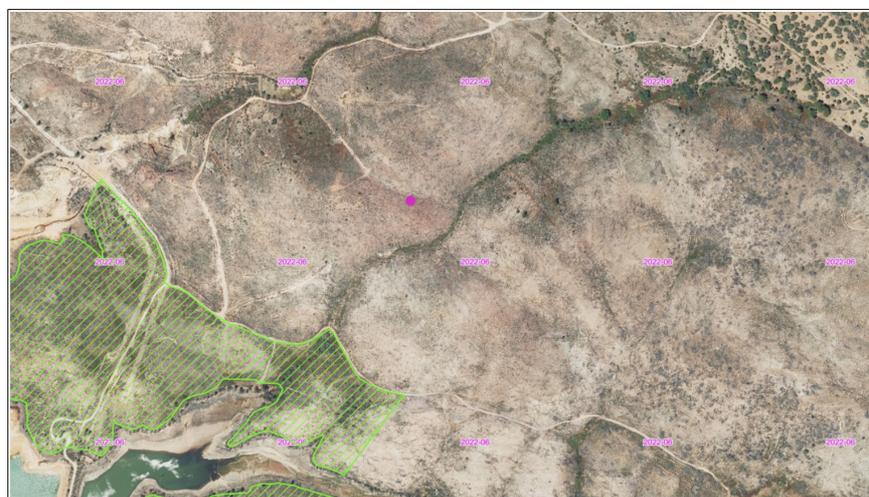
Estado de los terrenos después del incendio de 2018

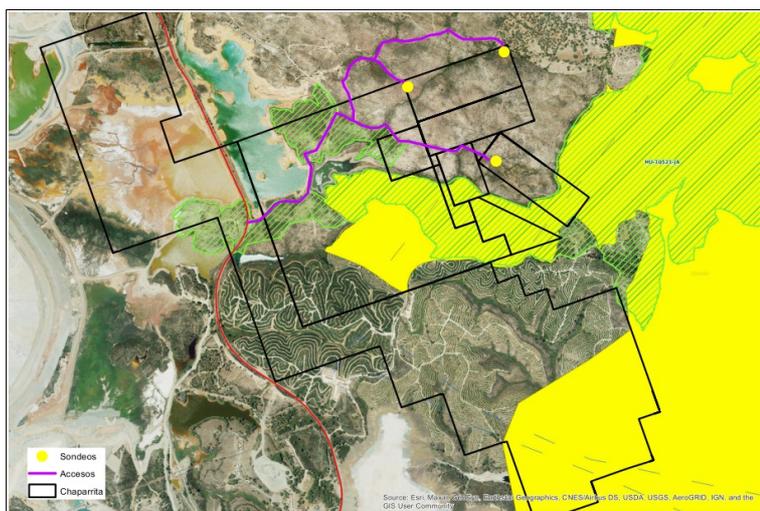
En el entorno del PI encontramos el Paisaje Protegido de Río Tinto incluido en la Red de Espacios Naturales Protegidos de Andalucía (Decreto 558/2004, de 14 de diciembre, por el que se declara el Paisaje Protegido de Río Tinto). No obstante, la potencial afección a este espacio es nula, debido principalmente a que los sondeos planificados se ubican fuera de esta zona tal y como se observa en la siguiente figura.

Sin perjuicio de lo anterior y del resto de pronunciamientos ambientales que correspondan (aguas, biodiversidad, residuos, forestal...), se concluye lo siguiente en relación con los sondeos previstos no cabe prever ninguna afección directa o indirecta sobre la Red Natura 2000 o los espacios naturales protegidos por las actuaciones previstas.
